## Tutkintaselostus

C 30/1998 L

### **Helikopterin lentovaurio Sodankylän Rovaperässä 21.12.1998**

OH-HHM, Robinson R 22 Beta

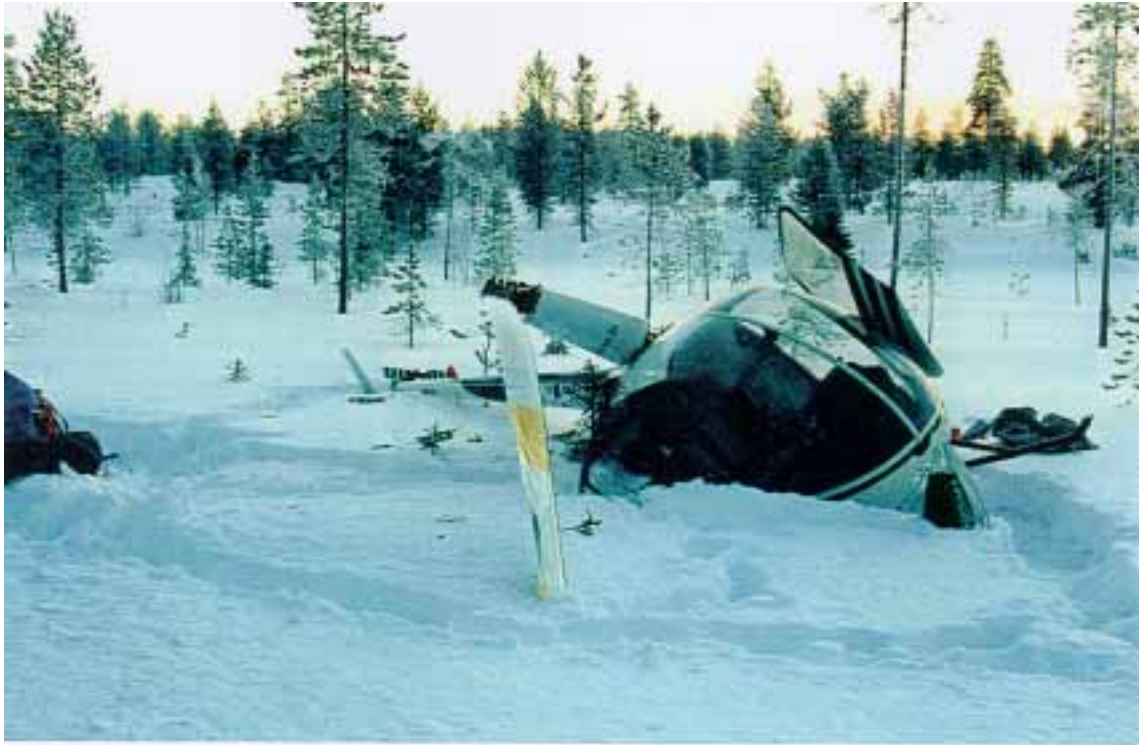
reilun kierroksen ennen maahan kosketusta. Istuminen oli erittäin kova, jota osittain pehmensi noin 50 cm vahvuinen lumikerros ja pinnaltaan jäätynyt suo. Koneen oikea jalka upposi suohon läpäisten noin 10 cm vahvuisen routakerroksen. Vasen jalka jäi suon pinnalle. Helikopteri jäi pystyyn, mutta noin 30 astetta oikealle kallistuneena.

Helikopteri vaurioitui pahoin maahan törmäyksessä. Moottori kävi loppuun asti, mutta varmuudella ei voida sanoa sammuiko moottori maahan törmäyksessä vai sammuttiko ohjaaja sen. Pyrstömoottori ei ole pyörinyt helikopterin törmätessä maahan.

Kuva 1 Helikopteri nähtynä lentosuuntaansa vasten

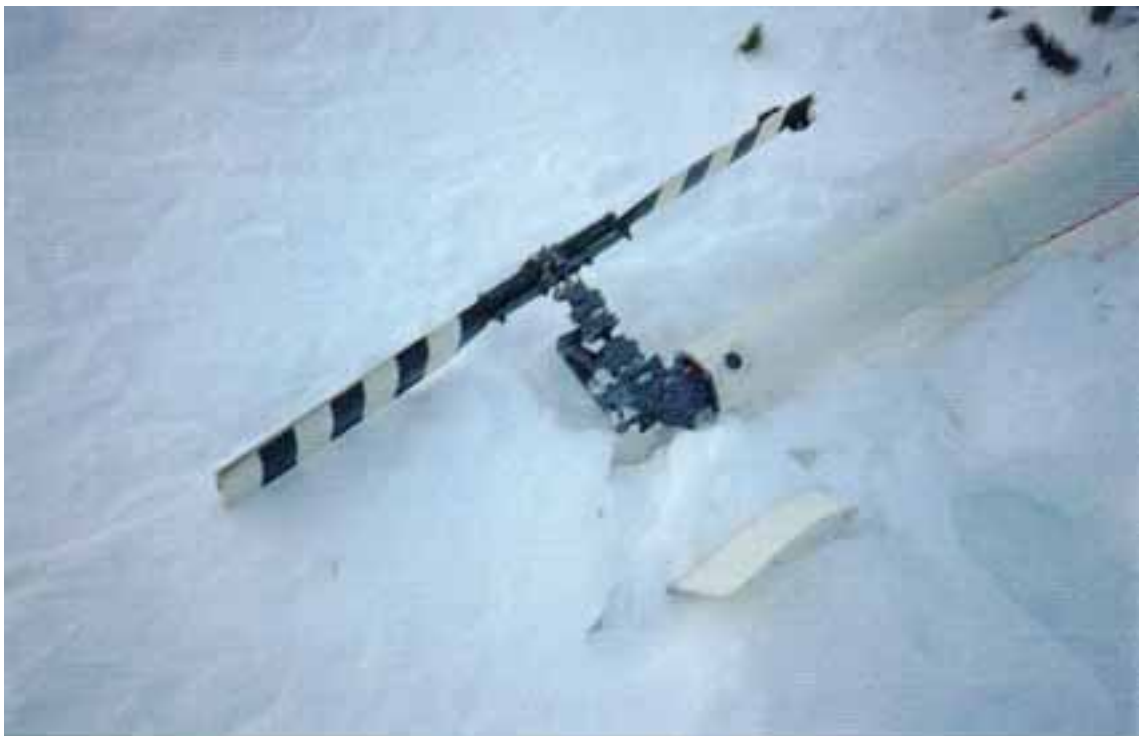
Onnettomuuden jälkeisessä tarkastuksessa todettiin, että lisäpolttoainesäiliön (auxiliary tank) eli oikeanpuoleisen säiliön korkki puuttuu. Pyrstöroottori ei ole pyörinyt helikopterin tullessa maahan. Pyrstöroottorin toisen lavan kärki oli pahoin revennyt ja lapa lyhentynyt noin 3 cm (kuvat 2-4). Lisäksi pyrstövaihteiston ulostuloakselin runko oli murtunut siten, että pyrstöroottorin ja voimansiirron välillä ei enää ollut hammasrataskosketusta.

Pyrstövaihteiston ulostuloakselin runko on murtunut ylikuormituksen seurauksena. Väsymiseen tai epäjatkuvaan särönkasvuun viittaavia seikkoja ei todettu. Murtopinnassa ei myöskään todettu viitteitä alkusäröistä tai muuta murtumaa vanhemmista murtopinta-alueista. Tämän perusteella akselin runko on ilmeisesti murtunut äkillisesti eikä siinä ole ennen lopullista nopeasti tapahtunutta murtumista ollut säröjä. Näin ollen runko on murtunut äkillisesti roottorin lavan vahingoittumisen aiheuttamasta epätasapainosta.

Näiden vaurioiden seurauksena ohjausliikkeet eivät enää välittyneet pyrstöroottorille ja lisäksi menetettiin pyrstöroottorin pyörittämiseen tarvittava hammasratasyhteys, jonka seurauksena pyrstöroottori pysähtyi.

Kuva 2 Helikopterin pyrstöroottori

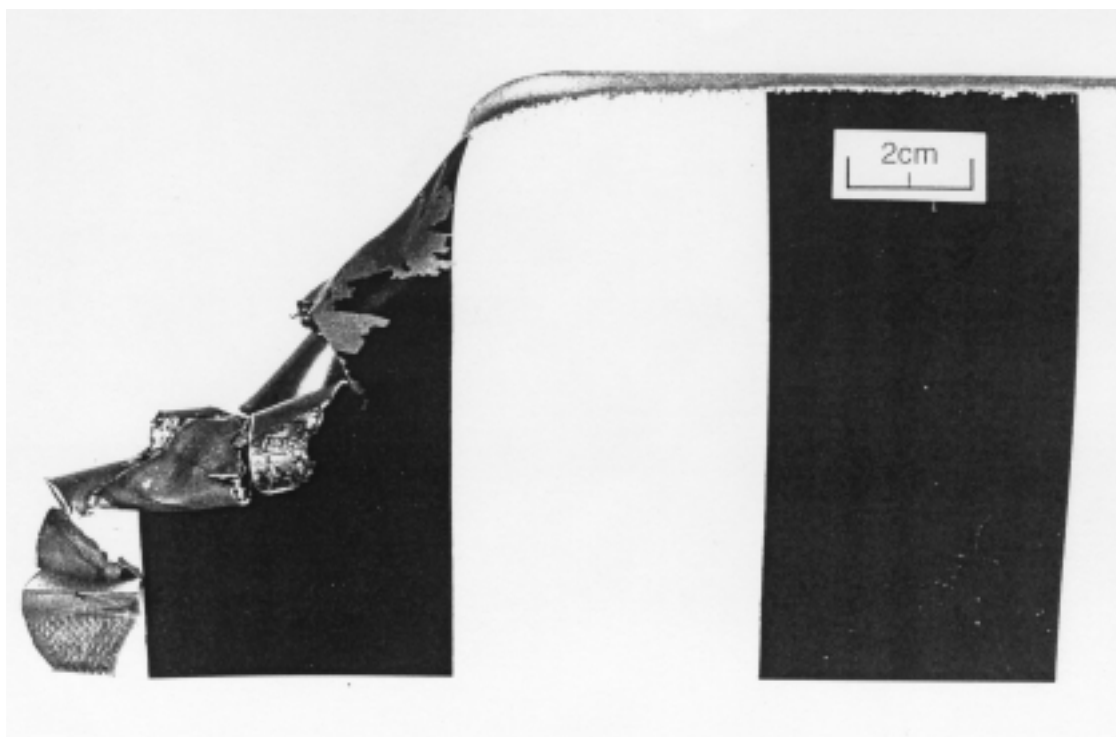
Valtion teknillisen tutkimuskeskuksen suorittamissa murtopintatutkimuksissa voitiin todeta, että pyrstöroottorin vahingoittuneen lavan kärjen etureunassa oli tapahtunut kovan, terävän esineen iskeytymiseen viittaavaa muokkautumista. Lavan pinnalla todettiin iskemä- ja hankaumajälkiä. Niihin oli tarttunut kahdentyyppisiä metallipartikkeleita. Osa partikkeleista vastaa koostumukseltaan polttoainesäiliön korkin salvan materiaalia (tina-pronssi) ja osa korkin sisäpinnan metallilevyn tai niitin ulkopinnanmateriaalia (ilmeisesti kuumasinkityn teräksen sinkityskerros). Näiden seikkojen perusteella on ilmeistä, että lavan kärjen vaurioituminen on tapahtunut roottorin lavan kärjen iskeytyessä irronneeseen polttoainesäiliön korkkiin.

3. Oikean puoleisen polttoainesäiliön korkki irtosi lennolla ja osui pyrstöroottorin toisen lavan kärkeen lyhentäen lapaa noin 3 senttiä ja aiheuttaen siihen isoja pellin vääntymiä.

Kuva 3 Peräroottorin lavan kärki (Kuva VTT:n tutkimusselostuksesta n:o VAL24-992049)

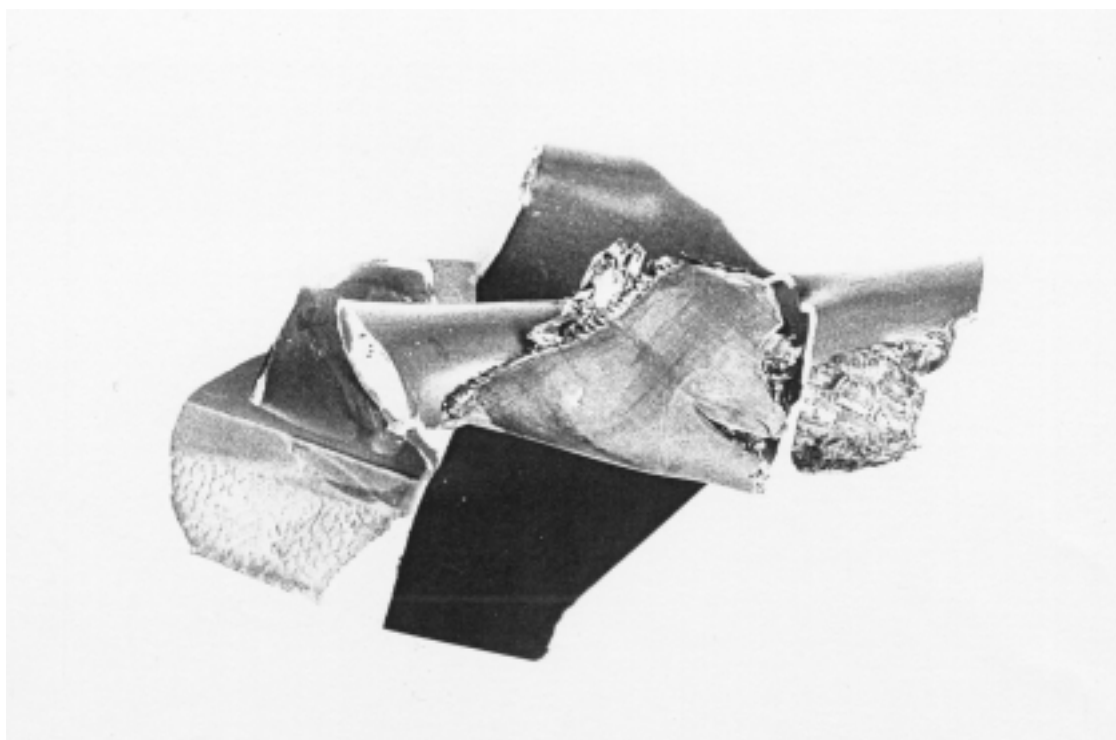
Kuva 4 Lähikuva peräroottorin lavan kärjen sivulle taipuneesta etureunasta (Kuva VTT:n tutkimusselostuksesta n:o VAL24-992049)
