Tutkintaselostus

C 4/1998 L

Kahdelle Saab 35 S DRAKEN ilma-alukselle rullauksessa sattunut vaaratilanne Rovaniemen lentoasemalla 19.1.1998

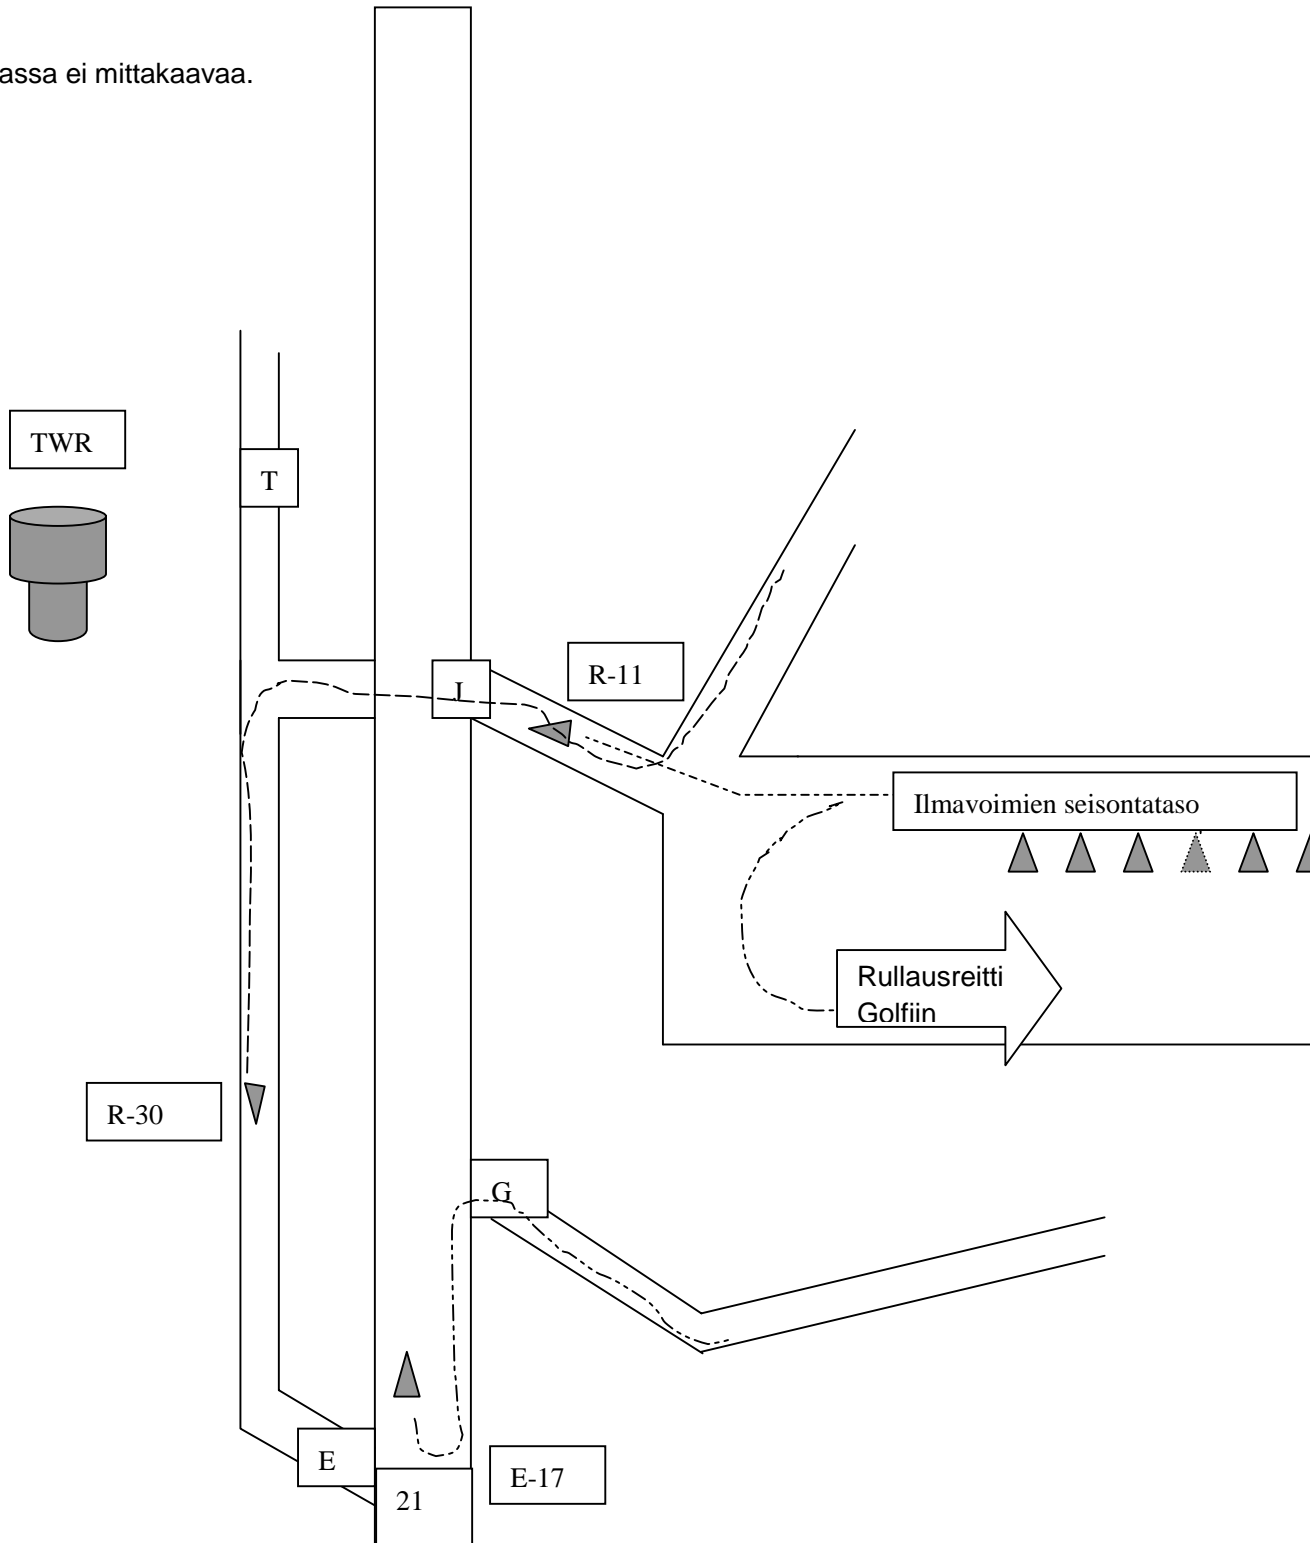
ILMA-ALUSTEN SIJAINTI 19.1.1998 ROVANIEMEN LENTOASEMALLA KLO 09.21, KUN LENNONJOHTAJA ANTOI E-17:LLE LENTOONLÄHTÖLUVAN.

R-11 päätti ylittää kiitotien Julietista. Rullauksen alkuvaiheessa n 150 metrin matkalla, kun ilma-alus on lähtenyt konerivistöstä ei voi sanoa meneekö se Juliettiin vai kääntyykö se seisontatason päästä Golfiin. Lennonjohtaja oli kertomansa mukaan havainnut R-11:n vasta, kun se oli lähellä odotuspaikka Juliettia. Rullausreitti Liitteessä 1.

Kello 09.21.32 lennonjohtaja antoi E-17:lle lentoonlähtöluvan: "E-17 selvä lähtöön oikealle 230 astetta 10 solmua, ilmasta tutkalle 129,9". E-17 kuittasi selvityksen. Tällöin R-11 oli lähestymässä odotuspaikka Juliet.

Lähilennonjohtaja antoi E-17:lle lentoonlähtöluvan kiitotieltä 21 samanaikaisesti, kun R-11 oli rullausselvityksensä mukaisesti lähestymässä kiitotietä 21 ylittääkseen sen.
