Tutkintaselostus

C 4a/1998 L

Saab 35 FS Draken ja Hawk MK.51A ilma-aluksille rullauksessa sattunut vaaratilanne Rovaniemen lentoasemalla 2.4.1998

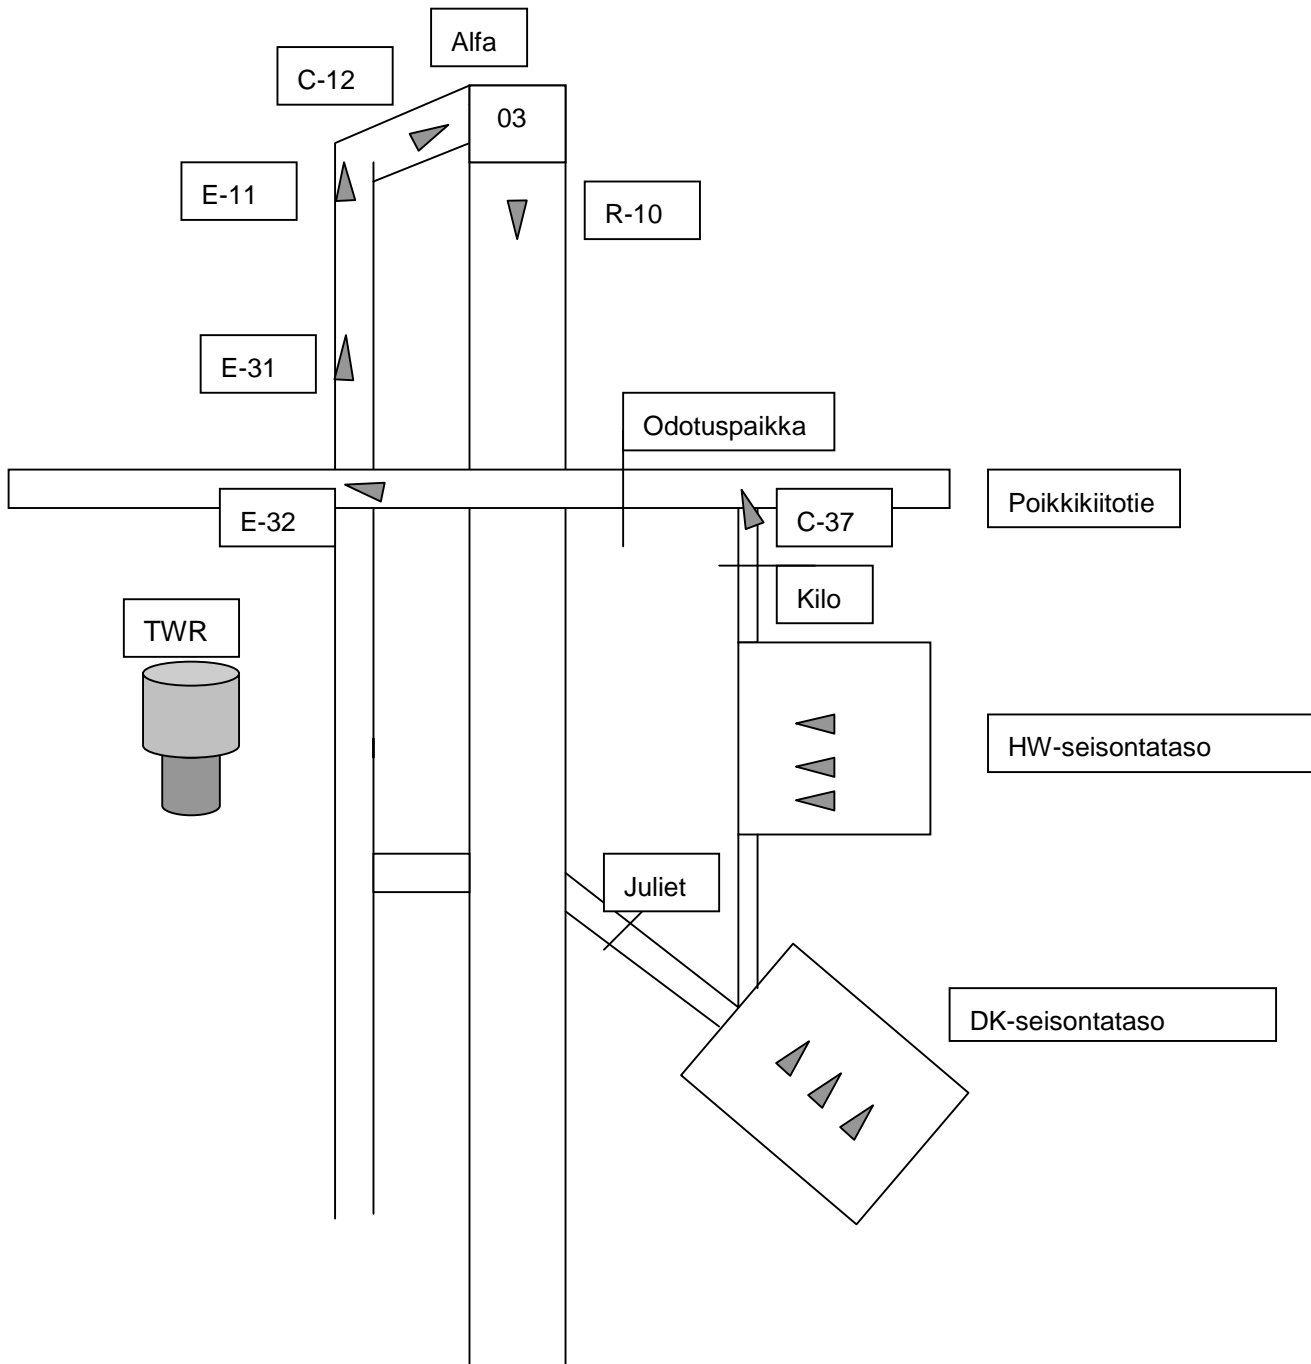
**ILMA-ALUSTEN SIJAINTI 2.4.1998 ROVANIEMEN LENTOASEMALLA KLO 09.21,
KUN LENNONJOHTAJA ANTOI R-10:LLE LENTOONLÄHTÖLUVAN.**

Liitteestä 1 selviävät ilma-alusten paikat vaaratilanteen aikana. Tapahtuma päivänä Rovaniemen lentoasemalla oli käytössä kiitotie 03, jolloin kaikki sotilasliikenne jouduttiin selvittämään Ilmavoimien seisontatasolta ensin kiitotien yli, jotta ilma-alukset pääsivät rullaustietä 03:n lähtöpaikalle. Sotilasilma-aluksista oli jätetty lennonjohtoon kahdeksan eri lentosuunnitelmaa, joista kuusi koski yksittäistä ilma-alusta, yksi kahden ilma-aluksen osastoa ja yksi kolmen ilma-aluksen osastoa. Lentosuunnitelmien mukaiset lähtöajat olivat aikavälillä klo 09.10-09.20. Samaan aikaan oli lähdössä myös Finnairin reittikone Helsinkiin. Se pyysi käyttöönsä muuhun liikenteeseen nähden vastakkaista kiitotietä 21.

Lennonjohtaja antoi lentoonlähtöluvan R-10:lle klo 09.21.25, jonka ilma-alus kuittasi. Heti tämän jälkeen C-37:n päällikkö sanoi: "Ja kolme seiskalta sitten varmaan perutaan yli Alfaan lupa". Lennonjohtaja vastasi: "Kolme seitsemän oota paikalla". C-37 ilmoitti odottavansa. Ilma-alus oli tuolloin noin 150 metrin päässä pääkiitotien reunasta. C-37:n päällikön mielestä törmäysvaara olisi ollut suuri, jos ilma-alus olisi jatkanut rullaustaan selvityksen mukaisesti.

6. Lennonjohtaja poisti kaksi lennonjohtoliuskapitintä varaamasta kiitotietä, kun C-37:n edellä mennyt Hawk-pari ,E-31, oli ylittänyt pääkiitotien.
7. Antaessaan R-10:lle lentoonlähtöluvan, lennonjohtaja ei huomannut kiitotietä tarkastaessaan poikkikiitotielle kääntyvää C-37:ää, jolla oli pääkiitotien ylityslupa voimassa.
