## Tutkintaselostus

C 7/1998 L

### Akkujen ylikuumeneminen lennolla 5.3.1998

OH-LMH

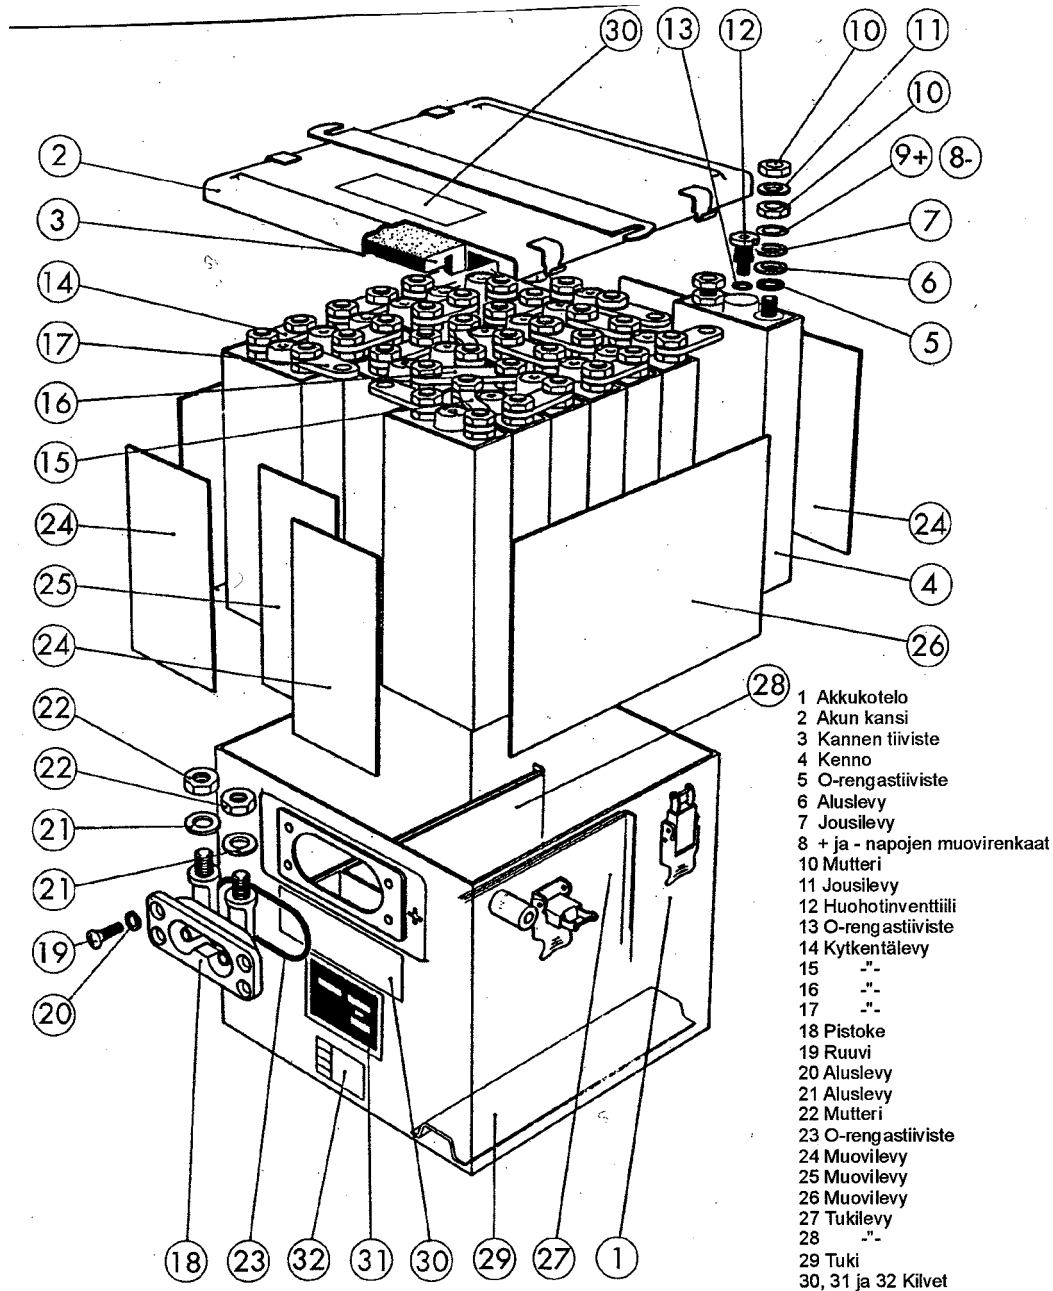
Kuva 1. SAFT nikkeli-kadmium akun rakenne.

**Yleistä:** Akku koostuu ruostumattomasta teräksestä hitsatusta kotelosta, jonka sisälle on sijoitettu 11 kpl nailon kuorisia kennoja. Kennot on kiilattu liikkumattomiksi muovilevyillä. Akkukotelon päällä on neljällä lukolla kiinnitetty tiivis kansi (Kuva 1).

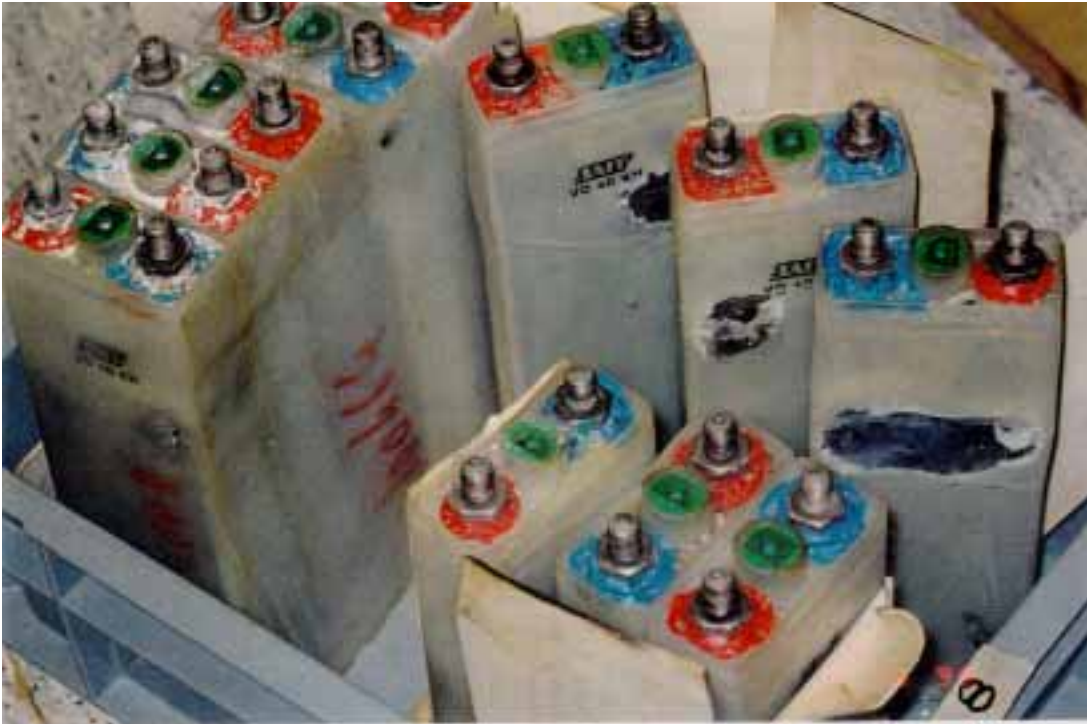
Akkukotelo oli sivuiltaan silmin havaittavasti pullistunut, mutta ehyt. Kennojen päällä oli täyttöaukon ylipaineventtiilistä ylivuotanutta elektrolyyttiä, joka oli kuivunut vaaleaksi karstaksi. Kennojen virtanapojen juuressa olleet punaiset (+) ja siniset (-) muovirenkaat olivat sulaneet kennojen yläpinnalle. Kennojen ja kotelon välisissä muovilevyissä oli kuumenemisesta aiheutunutta taipumaa.

Kennot nostettiin ylös kotelosta, jolloin todettiin, että usean kennon muovikuoreen oli sulanut reikiä. Kennoille oli tyypillistä, että myös viereisessä kennossa oli reikä samalla kohdalla. Kennot olivat lähes tyhjä elektrolyytistä. Akkukotelon pohjalla oli elektrolyyttiä noin 10 mm kerros.

Kuva 2. Akun 1 kennoja. Kennojen virtanapojen juuressa olevat punaiset (+) ja siniset (-) muovirenkaat olivat sulaneet kennojen yläpinnalle. Myös kennoissa oli sulamisjälkiä.

- 1 Molemmat akut olivat vaurioituneet pahoin kennojen ylikuumentumisen seurauksena. Akkukennojen lämpötila on ollut yli 186 °C.
- 2 Kuumentuminen aiheutui akkulataajan tyristorivian vuoksi, minkä seurauksena latausvirta oli liian suuri.

Vallitsevassa tilanteessa on epätodennäköistä, että ko. konekalustoon määrättäisiin akkujen lämmönvalvontajärjestelmä. Sen vuoksi lentoyhtiössä aloitettu akkulataajien vaihtaminen toisen valmistajan lataajaan, joka kokemuksen mukaan ei kiehuta akkuja, tulisi viedä loppuun mahdollisimman nopeasti.

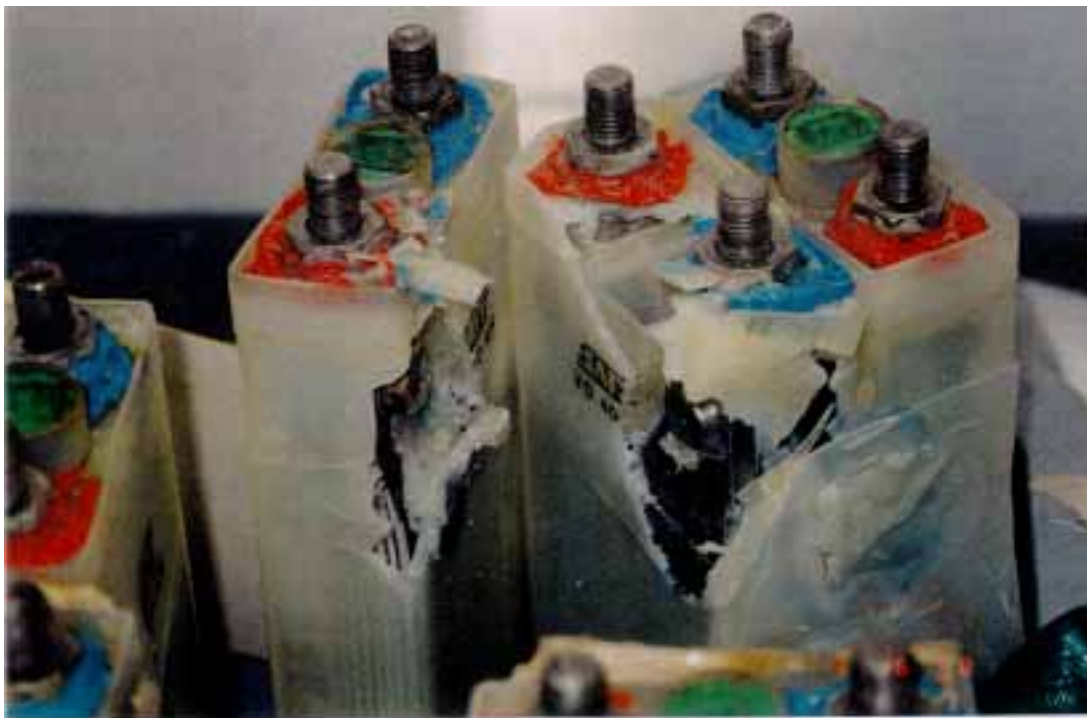
Akkukotelo oli muodoltaan akku 1:n kaltainen. Kennojen yläpinnalla oli kuivunutta elektrolyyttiä ja värilliset napojen muovirenkaat olivat sulaneet. Kennojen ja kotelon väliset muovilevyt olivat taipuneet ja osassa niistä oli sulamisjälkiä.

Kennot nostettiin ylös kotelostaan. Tämän akun kennojen kuoret olivat sulaneet enemmän kuin akun 1 kennot. Niille oli myös tyypillistä, että viereisessä kennossa oli isot reiät samalla kohdalla. Pahimmin olivat sulaneet kennot 5 ja 6, joissa kennojen materiaali

(Nylon II) oli sulanut kanteen saakka ja hitsautunut yhteen. Kaikki kennot olivat lähes kuivat ja kotelon pohjalle oli nestettä vähemmän kuin akussa 1.

Kuva 3. Akun 2 kennoja. Kennoissa oli isoja reikiä ja osa kennoista oli hitsautunut yhteen. Sulaneet reiät olivat vastakkain.
