Tutkintaselostus

C 9/1998 L

Lentokoneen moottorivaurio ja pakkolasku Viikissä 2.4.1998

Cessna FR 172F

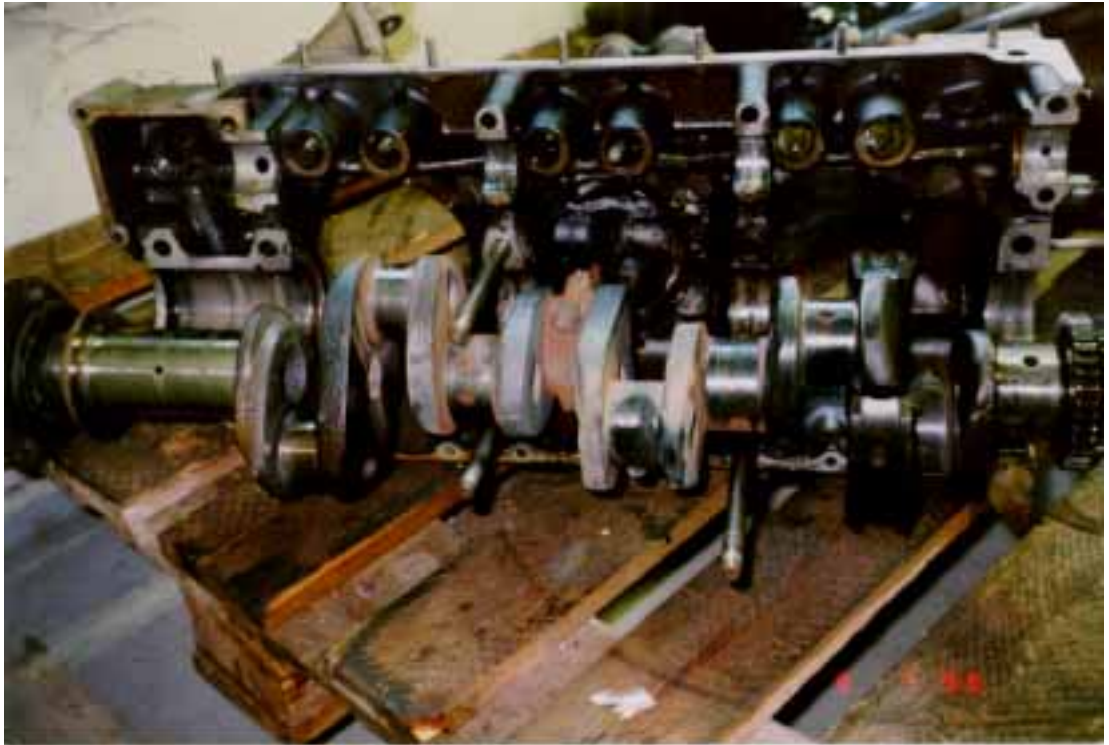
Moottorin sylinterit irrotettiin ja kampikammio avattiin. Kaikkien kiertokankien laakereissa oli kiinnileikkautumisjälkiä, joista lievimmät olivat kiertokankien 2 ja 6 laakereissa. Kiertokankien 1, 4 ja 5 laakeriliuskojen metallit olivat sulaneet ja kiertokankien alapää ja laakerikannet olivat kuumentuneet. Sylinterin nro 3 kiertokanki oli katkennut laakerin yläpuolelta ja laakerikannet olivat hajonneet useaan osaan. Laakerikannen osat olivat kuumentuneet punahehkuun ja laakeriliuskat olivat hakkautuneet pieniksi palasiksi. Laakerikannen pultit olivat katkenneet kuroutumalla ja pulttien mutterit sekä haarasokat olivat paikoillaan. Katkennut kiertokanki oli hakannut sylinteriputken nro 3:n alareunaan ja männän helmaan, joista oli irronnut kappaleita.

Kampiakselin laakereista nro 1, eli pitkä etulaakeri oli lähes normaalikuntoinen ja vähän öljyinen. Runkolaakerit 2 ja 3 olivat tuhoutuneet sulamalla, niiden laakeripukeissa oli sulamisjälkiä ja ne olivat hakkautuneet väljiksi. Runkolaakeri 4 oli normaalikuntoinen. Runkolaakerien laakeriliuskat olivat pysyneet paikoillaan. Kampiakselissa kiertokangen nro 3 laakerikaulassa oli syvä hakkautumajälki, joka oli syntynyt kampiakselin iskiessä katkeneeseen kiertokankeeseen. Kampiakseli oli väristä päätellen ollut erittäin kuumana, mahdollisesti punahehkussa kiertokankien 3, 4 ja 5 alueelta. Nokka-akselin kaikki laakeripinnat (ei erillisiä laakeriliuskoja) olivat kuumentuneet ja kaksi keskimmäistä olivat sulaneet. Myös nokka-akselissa oli kuumenemisjälkiä.

Kuva 1. Kampiakseli ja kampikammion vasen puoli. Kampiakseli oli väristä päätellen ollut erittäin kuumana erityisesti kiertokankien 3, 4 ja 5 laakereiden kohdilta.

Kampikoneiston suuret ylikuumenemisvauriot osoittavat, että moottorissa on ollut täydellinen voiteluhäiriö.

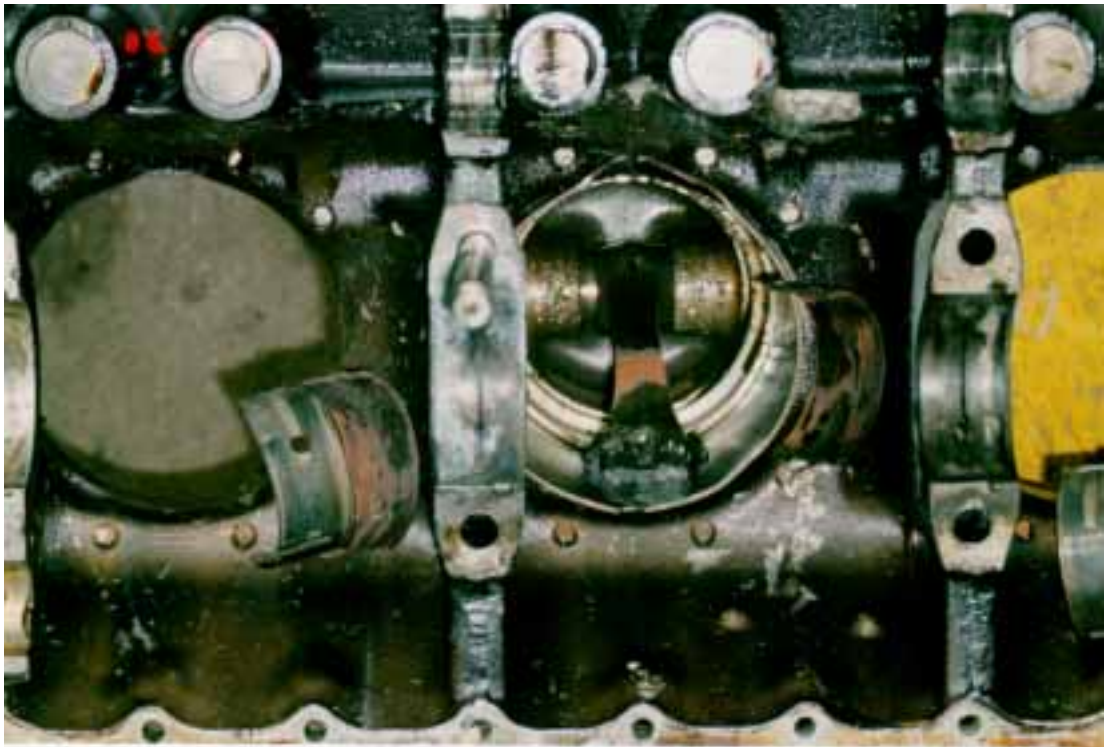
Kuva 2. Lähikuva kampikammion oikean puolikkaan keskialueelta, jossa näkyvät mm. sylinterin nro 3:n katkennut kiertokanki ja vaurioituneita laakeriliuskoja sekä ylikuumentuneet ja osin sulaneet laakeripukit.

Tässä tapauksessa on todennäköisesti kysymyksessä tapahtumasarja, joka on käynnistynyt kiertokangen nro 3 laakerin voiteluhäiriöstä, joka on johtanut kiinnileikkautumiseen ja hetken kuluttua kiertokangen katkeamiseen. On mahdollista, että voiteluhäiriön on aiheuttanut ohitusventtiilin palan joutuminen kampiakselin voiteluöljykanavaan, jonka kautta kiertokangi saa voiteluöljyn. Moottorista ei kuitenkaan löytynyt yhtään palaa ohi-

Tapahtuma on jatkunut siten, että kiertokangen alapää, laakerikansi ja pultit ovat kuumentunut punahehkuun. Sen jälkeen pultit sekä kiertokangi ovat katkennut. Kiertokangen osat ja sylinterin alapäästä sekä männän helmasta irronneet osat ovat pudonneet öljypohjaan. Siellä palat ovat vajonneet öljypohjan syvimpään kohtaan, josta öljypumpun imuputki imee öljyn pumpulle. Koska putken päässä ei ole siiviläverkkoa, suhteellisen isot metallipalat ovat tukkineet putken suun, ja öljyn pääsy pumpulle on estynyt lähes täysin. Tämän jälkeen on tapahtunut moottorin muiden laakereiden vaurioituminen. Tätä teoriaa tukee se, että imupuolen suodatin oli varsin puhdas, joka osoittaa, että öljyä ja sen mukana metallilastua ei ole noussut öljypohjasta vaikka moottorissa oli öljyä ja öljypumppu oli kunnossa. Painepuolen suodatin oli myös poikkeuksellisen puhdas, mutta siihen on vaikuttanut se, että pääosa öljystä on ohittanut suodattimen rikkoutuneen ohitusventtiilin kautta.

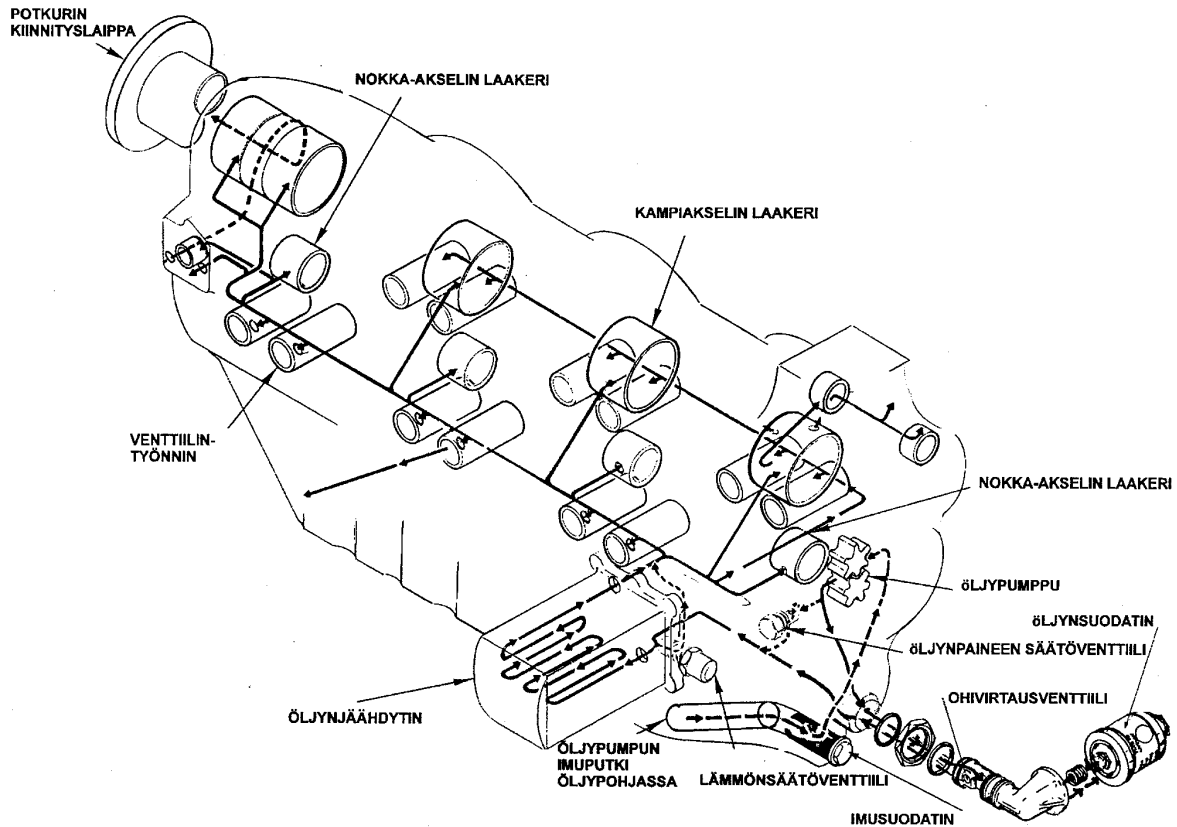
Tässä tapauksessa normaalista poikkeavaa oli öljynsuodattimen kiinnitysjalassa sijaitsevan suodattimen ohitusventtiilin läpän puuttuminen. Sen seurauksena öljy ei ole virrannut suodattimen läpi. Läpän puuttuminen ei aiheuta voiteluhäiriötä, mutta öljynkierrossa mahdollisesti olevat epäpuhtaudet pääsevät naarmuttamaan laakeripintoja pidemmän ajan kuluessa.

Ohitusventtiilin läpän irtoamiseen on kaksi mahdollisuutta: Lämpö rikkoutuu vähintään kahteen osaan, jolloin osat joutuvat öljyn mukana öljynkiertoon, ensin öljynjäähdyttimeen ja sen jälkeen moottorin öljykanaviin, jotka johtavat laakereille sekä venttiilintyöntimille.

Moottorin molemmilla sivuilla sijaitsevien pääöljykanavien halkaisija on 12,5 mm ja niistä runkolaakereille johtavat kanavat ovat halkaisijaltaan 4,7 mm. Näissä pienemmissä kanavissa venttiilinläpän pala voi aiheuttaa kanavan täydellisen tukkiutumisen, mutta ei pysty tukkimaan pääöljykanavia. Laakereiden vaurioituminen on ollut kuitenkin niin täydellinen, että se edellyttää painevoitelun loppumista kaikilta kampikoneiston laakereilta.

Kuva 3. Continental IO-360 voitelujärjestelmä. Kysymyksessä oleva ohivirtausventtiili sijaitsee öljynsuodattimen kiinnitysjalassa.

Välittömänä syynä moottorin pysähtymisen oli kampikoneiston laakereiden kiinnileikkautuminen, joka aiheutui lähes täydellisestä öljynkiertohäiriöstä. Mahdollisesti voiteluhäiriö alkoi öljynsuodattimen kiinnitysjalassa olevan ohivirtausventtiilin rikkoutumisesta ja sen osien joutumisesta voitelukanavan. Näin ollen perussyynä oli tekemättä jäänyt ohitusventtiilin muutostyö.

Tarkastukseen kuuluu kiinnitysjalan ja moottorin välisen liitoksen tiivyyden tarkastus ja kiinnitysjalassa sekä moottorissa olevien kiinnityskierteiden kunnan tarkastus. Lisäksi tulee tarkastaa ohitusventtiilin kunto tai tehdä muutostyö, jossa ohivirtausventtiili poistetaan ja sen aukko suljetaan tulpalla. Tällöin öljynsuodatin vaihdetaan sellaiseen malliin, jossa on sisäänrakennettu suodattimen ohitusventtiili.

1. Ilmailulaitoksen tulisi laatia Cessna SEB93-1R1 bulletiinista lentokelpoisuusmääräys, jolla varmistetaan se, että öljynsuodattimen kiinnitysalkaa ja siinä olevaa ohitusventtiiliä koskevat tarkastukset ja muutokset tulee tehdä kaikkiin niihin ilmaaluksiin, joita bulletiini koskee.
