Tutkintaselostus

B 4/1999 L

HS 125-700B -lentokoneen laskutelinehäiriö ja laskeutuminen Helsinki-Vantaalle 3.9.1999

HS 125-700B, OH-JET

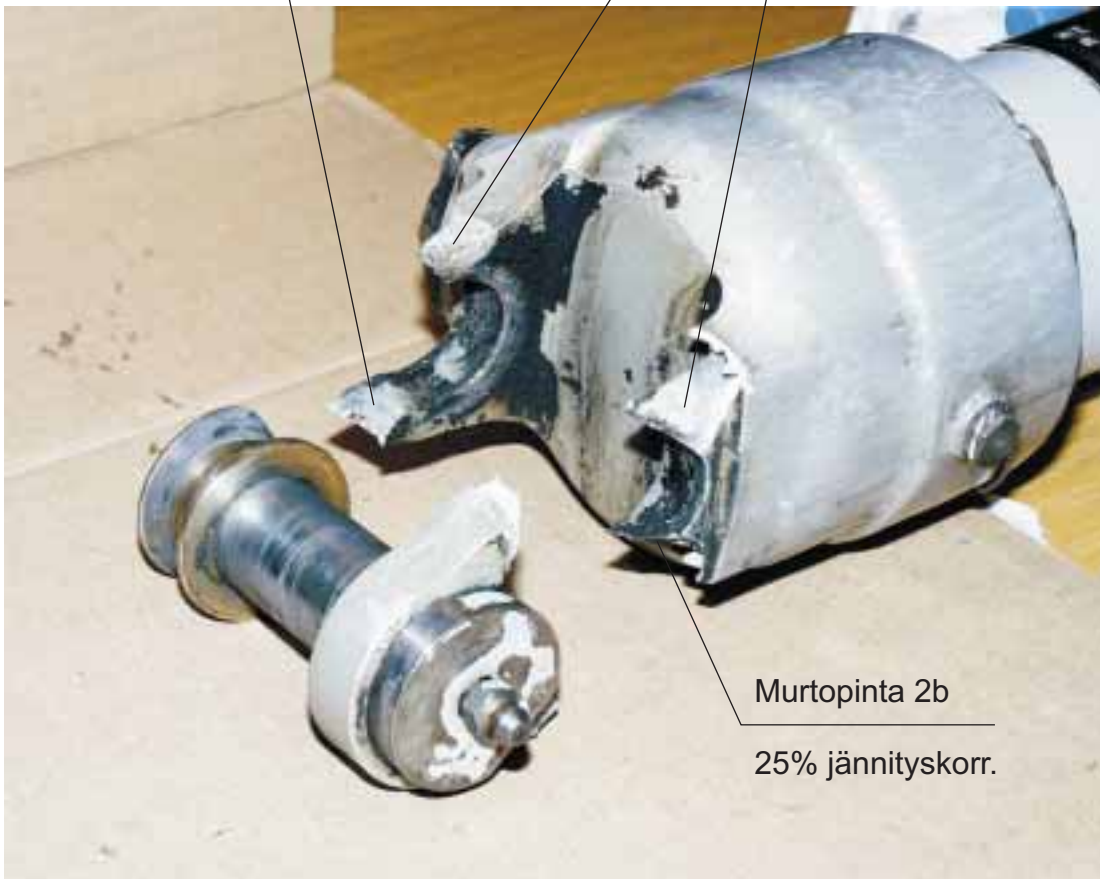
Murtopinta 2a

25% jännityskorr.

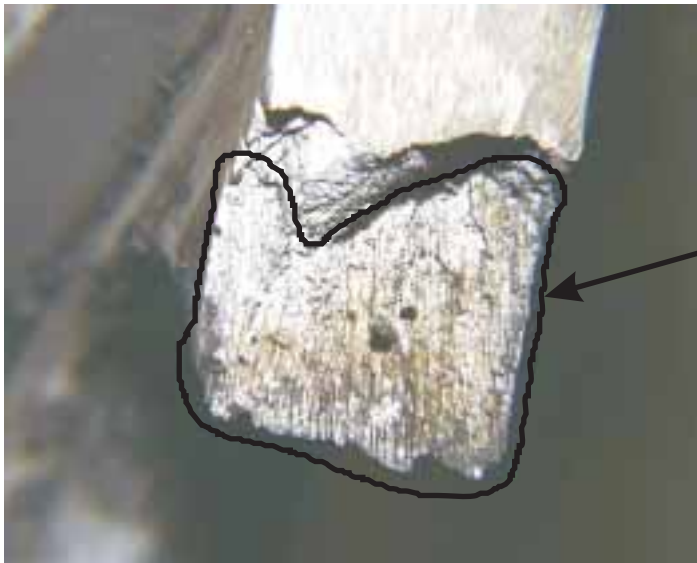
Murtopinta 2b

25% jännityskorr.

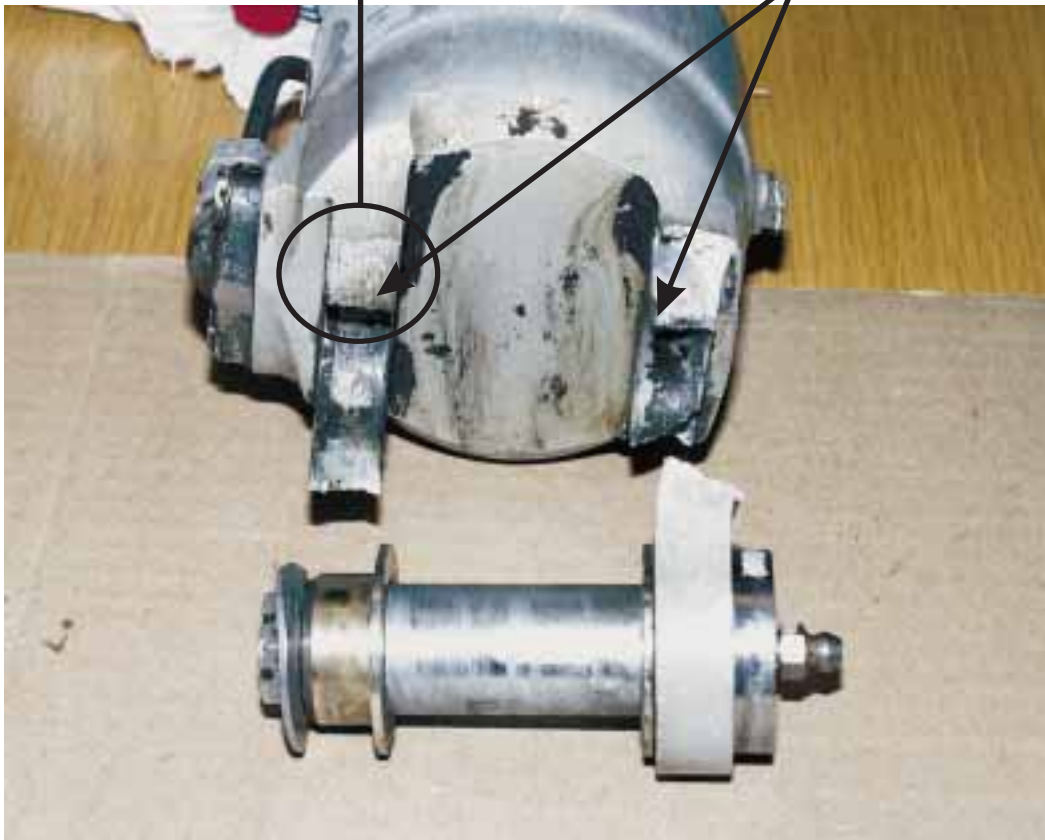
Murtopinta 1a.
50% jännityskorroosion
aiheuttamaa murtumaa.

Jännityskorroosio saa alkunsa
korvakkeiden sisäpinnoilta ja
etenee ulospäin.
