## Tutkintaselostus

C 13/1999 L

# Laskuvarjohyppyonnettomuus Hangon lentopaikalla 29.6.1999

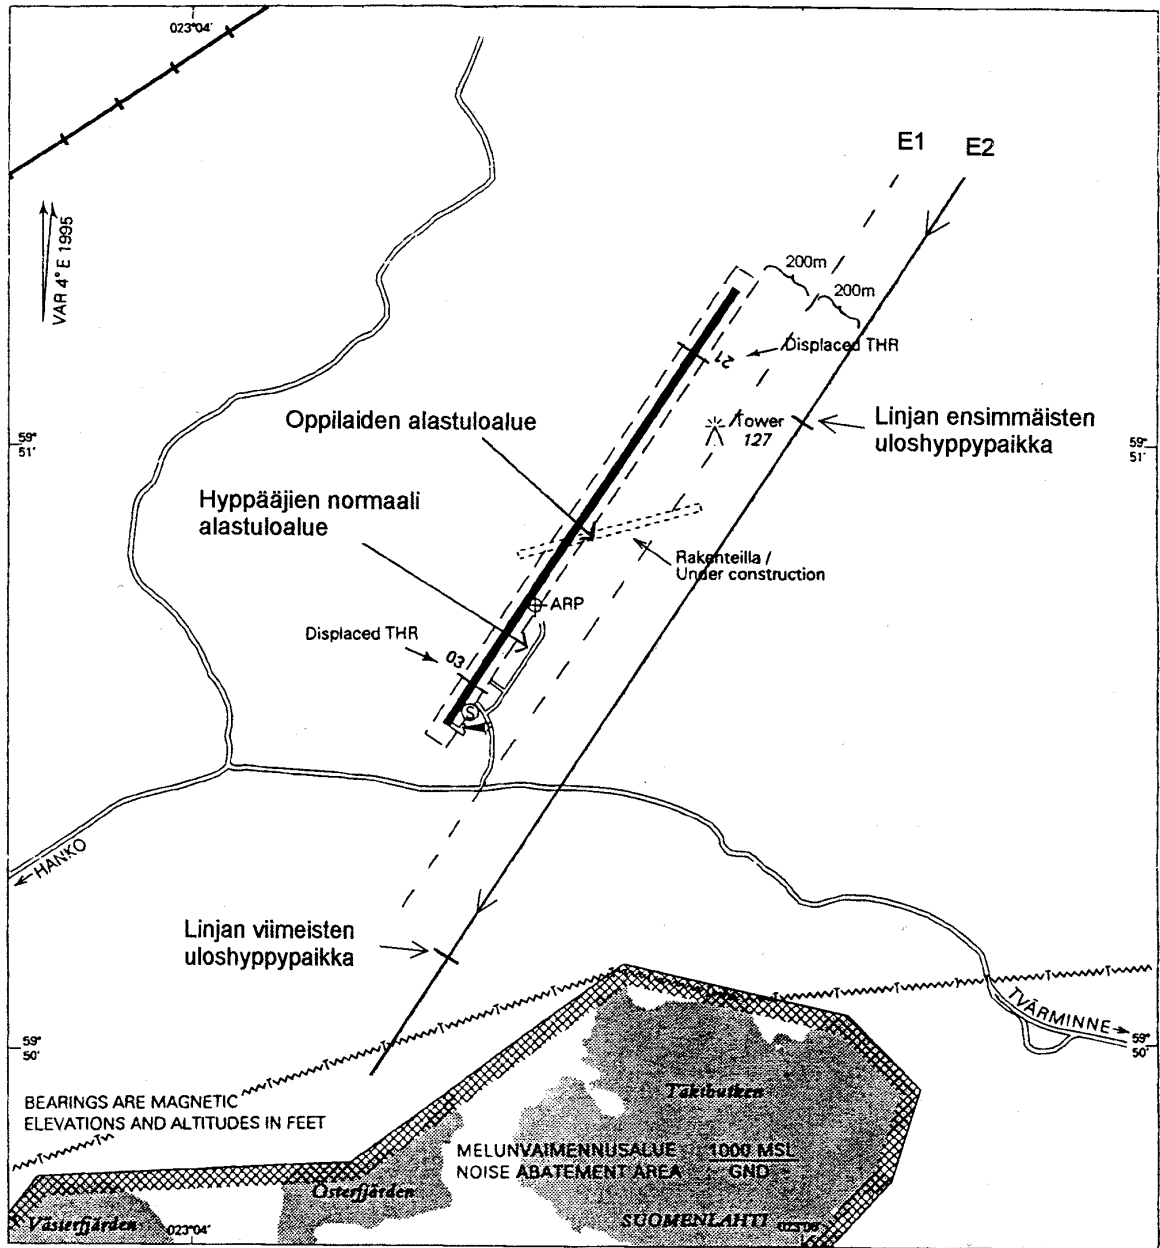
Liite 1

1. Korkeusmittarin tarkastuspöytäkirja.
2. Hyppykoneen ohjaajan piirros vallinneesta tuulen suunnasta, koneen lentolinjasta ja viimeisten hyppääjien uloshyppykohdasta onnettomuushypyllä.
