## Tutkintaselostus

C 16/1999 L

# Lentoturvallisuutta vaarantanut tapaus Lappeenrannan lentoaseman lähestymisalueella 29.7.1999

OH-FAF, Saab 340B

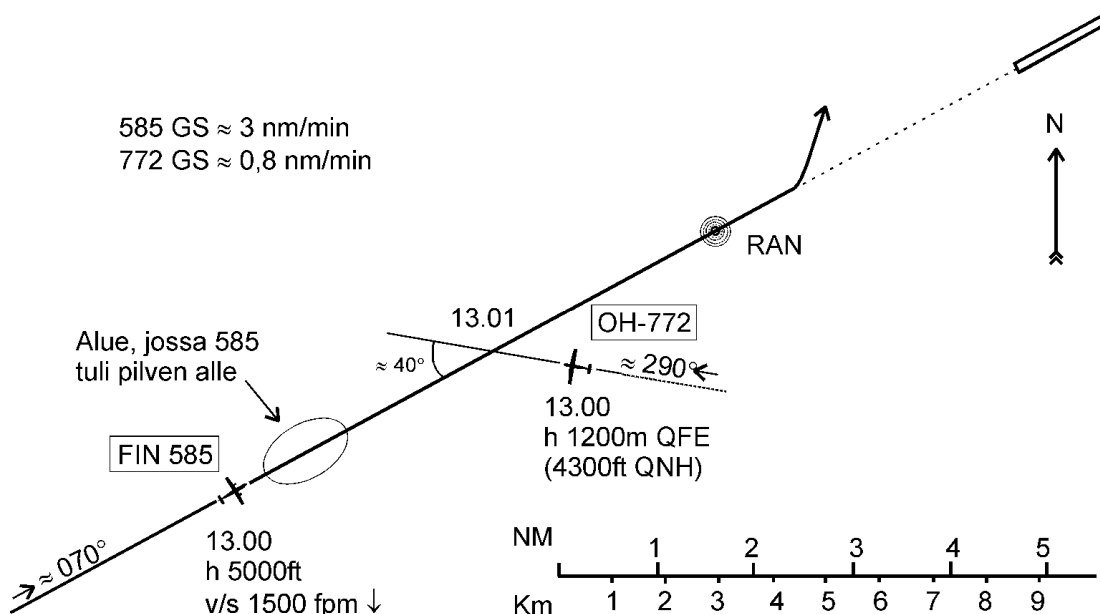
Piirroksessa on kuvattu tapahtumien todennäköinen kulku ja ilma-alusten keskinäinen asema.

heistä etuoikealle noin 200 m etäisyydellä ja melkein samalla 4000 jalan korkeudella. Purjelentokone lähestyi leikkaavalla lentosuunnalla lentäen länsiluoteeseen. Välttääkseen yhteentörmäyksen Finnair 585:n kapteeni irrotti automaattiohjauksen ja väisti ylöspäin. Ohitushetkellä koneiden välinen etäisyys oli miehistön kertoman mukaan noin 100 metriä. Finnair 585 ilmoitti heti lennonjohdolle väistöstä. Huolimatta saamastaan erehdyttävästä liikenneilmoituksesta Finnair 585:n miehistö tarkkaili ilmatilaa ja pystyi näin välttämään mahdollisen yhteentörmäyksen.
