Tutkintaselostus

C 2/1999 L

Helikopterin OH-HKP, R 22 Beta, pakkolasku Sipoon Simsalössä 3.2.1999

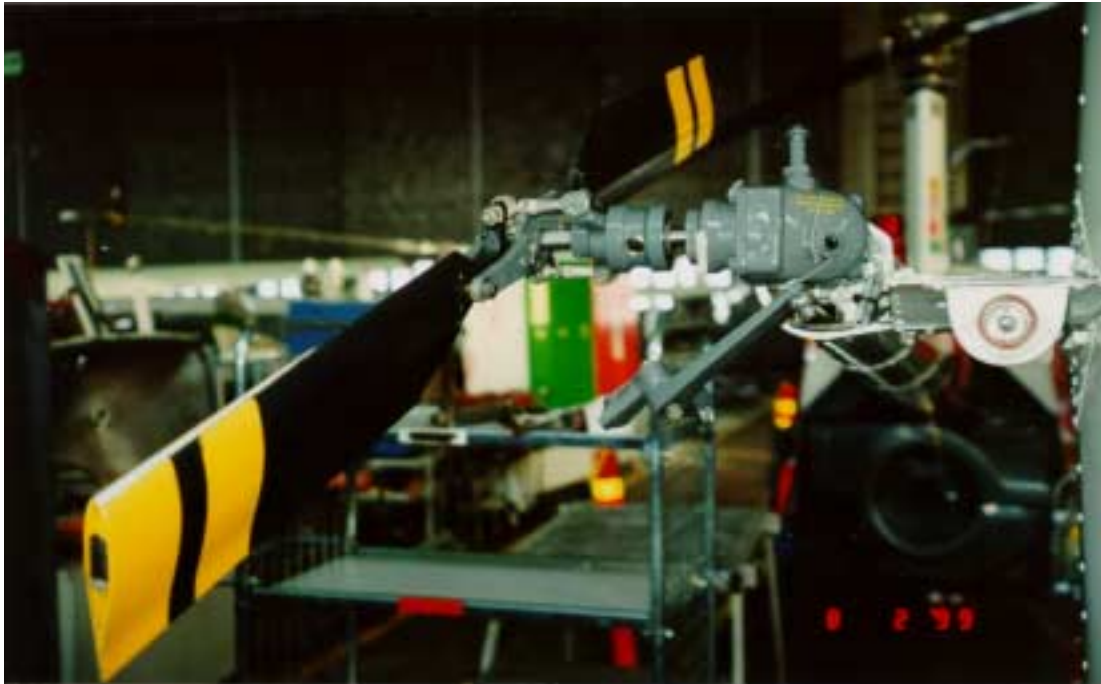
Kuva 1

Kulmamuutosmekanismin käyttövivun korvake murtui vaihteiston puolelta. Tämän seurauksena pyrstöroottorin ohjaus menetettiin roottorin jäädessä pyörimään 0° kulmille.

Jumiutunut laakeri aiheutti rajun vääntömomentin kasvun, jonka seurauksena kulmavivun korvake murtui ja ohjausmekanismin pallolaakeri (A104-4) irtosi kiinnityksestään.

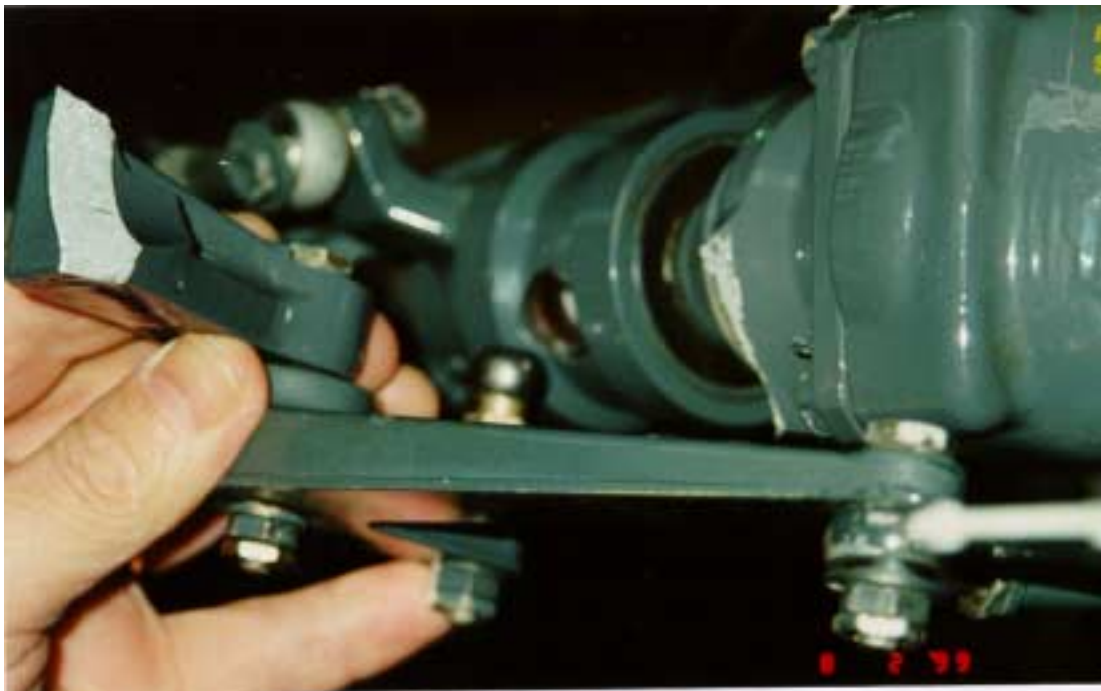
Kuva 2

Katkennut korvake.

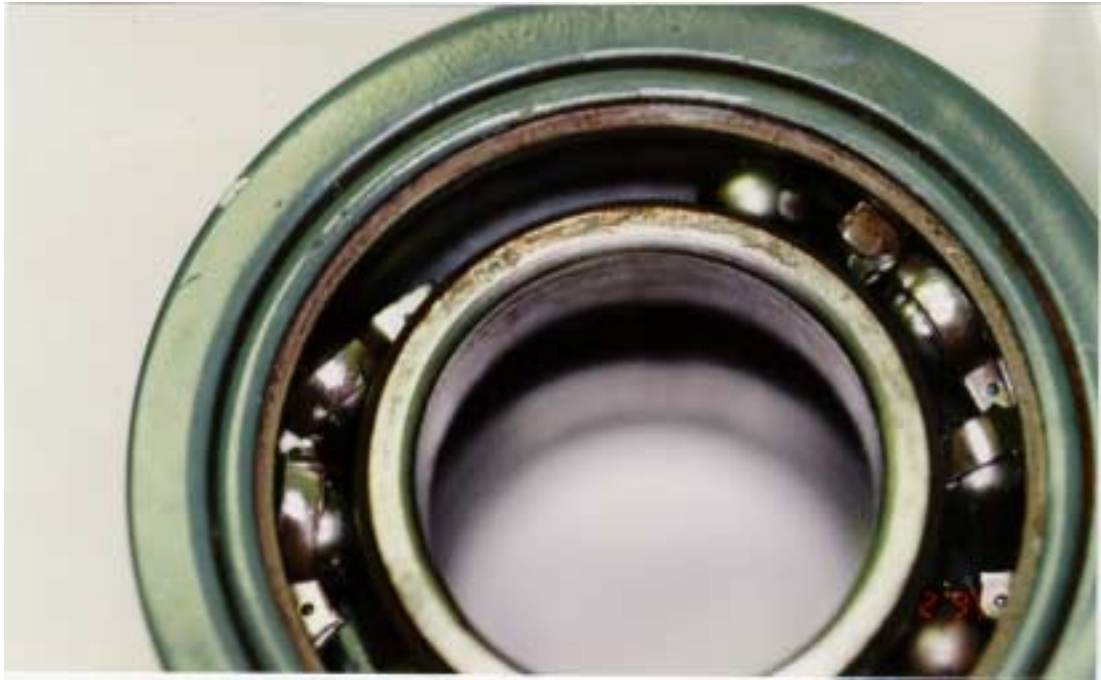
Kuva 3

Laakerikuulien pidätinrenkaan osia oli kiilautunut laakerikuulien ja kehän väliin. Kaikki kuulat olivat tallella, mutta laakeri täysin jumittunut.

Tehtaan näkemyksen mukaan pyrstöroottorin kulmamuutosmekanismin laakerivaurio sai alkunsa syöpymästä laakerin sisältä. Syöpymä aiheutti laakereille karheutta ja väsymymurtumia laakerikuulien pidätinrenkaan puolikkaiden yhdysniiteille. Pidätinrenkaan niittien murtumisen jälkeen pidätinrenkas hankautui jättäen metallijauhoa molempiin laakerirenkaisiin ja laakerikuuliin.

Kuulien pidätinrenkas oli murtunut ja kuulat päässeet siirtymään paikoiltaan kehän suuntaisesti. Laakerikuulien pidätinrenkaan osia oli kiillautunut laakerikuulien ja kehän väliin ja laakeri täysin jumittunut. Kaikki kuulat olivat tallella ja laakerin ulko- ja sisäkehän vierintäpinnat oli vaurioituneet. Tiiviste oli oikealla paikalla ja ulkoapäin täysin ehjän näköinen.

Tutkijalautakunta suosittelee, että huoltokäsikirjan revisio 17 yhteydessä tulleet lisäykset, koskien laakerialueiden äänihavaintoja, otetaan huolellisesti huomioon huoltojen sekä käytön yhteydessä. Katso. huoltokäsikirjan kohta 2.110 sivu 2.1 (General procedures) sekä kohta 2.410 sivu 2.32 (Inspection procedures).

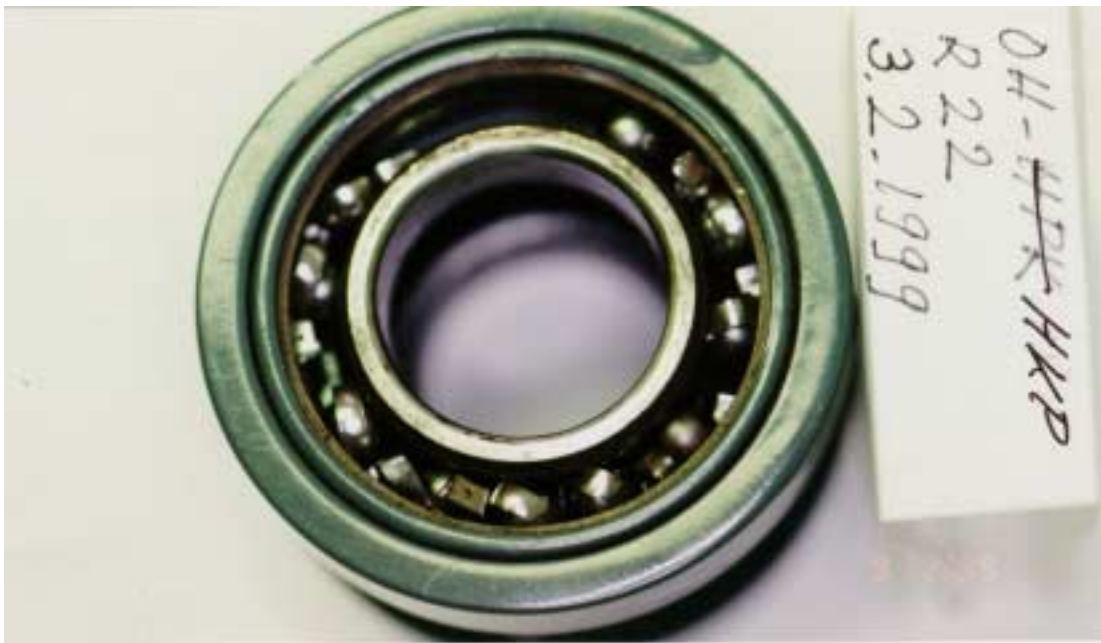
Kuva 4

Isoa suurennosta ja kirkasta valoa käyttäen ei laakerista havaittu rasvaa vaan ruoste-pilkkuja.

Laakerin purkamisen ja tarkastus käyttäen 30-kertaista suurennosta osoitti sarjan syöpymäpisteitä laakerin A647-6 molempien laakerirenkaiden kuulaurissa.

Kyseinen syöpymä osoittaa, että vettä on päässyt laakeriin.

Tarkastuksessa emme voineet havaita vähäisintäkään merkkiä voiteluaineesta. Sen sijaan ruostepilkkuja oli useassa kohdassa laakeria. Ruostuminen on saattanut aiheuttaa puutteellisesti voideltuun laakeriin ilman kosteuden kondensoitumisesta.

Helikopterin puhdistuksessa ei tulisi käyttää paineistettuja pesuvälineitä esimerkiksi painepesuria eikä voimakkaita pesuaineita varsinkaan laakerialueilla.

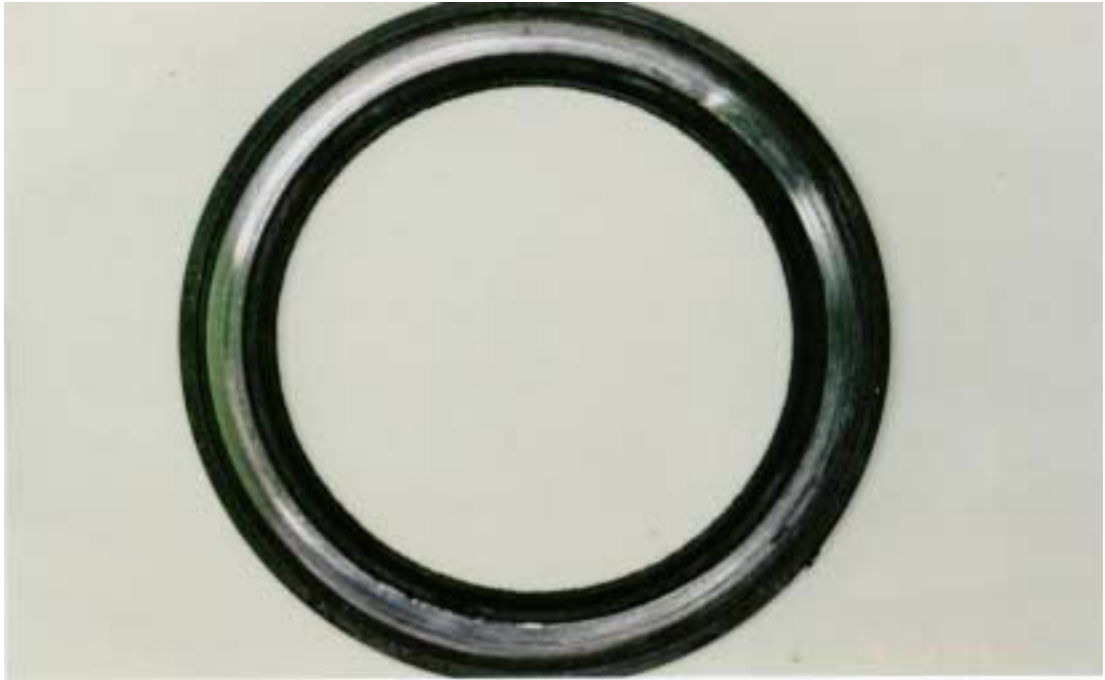
Kuva 5.

Laakerien pölysuoja oli ennen purkamista oikealla paikalla ja täysin ehjän näköinen. Pölysuoja sisältäpäin laakerikuulien ja rikkoutuneen pidätinrenkaan kirkkaaksi hankaama.

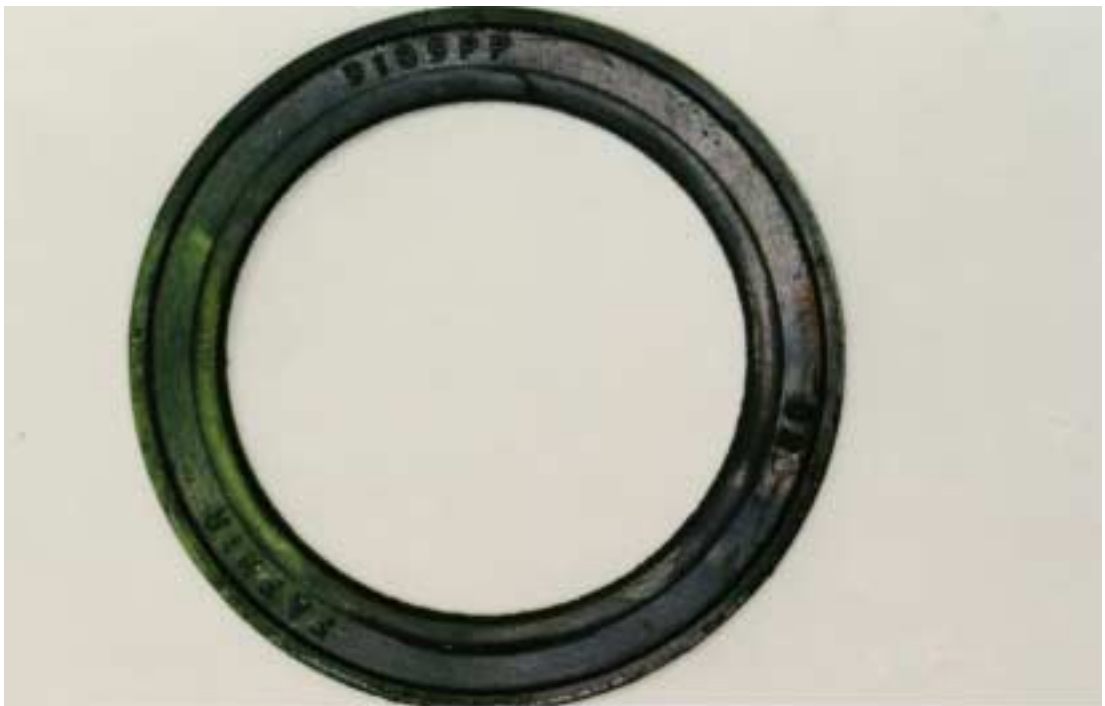
Kuva 6.

Pölysuoja ulkoapäin

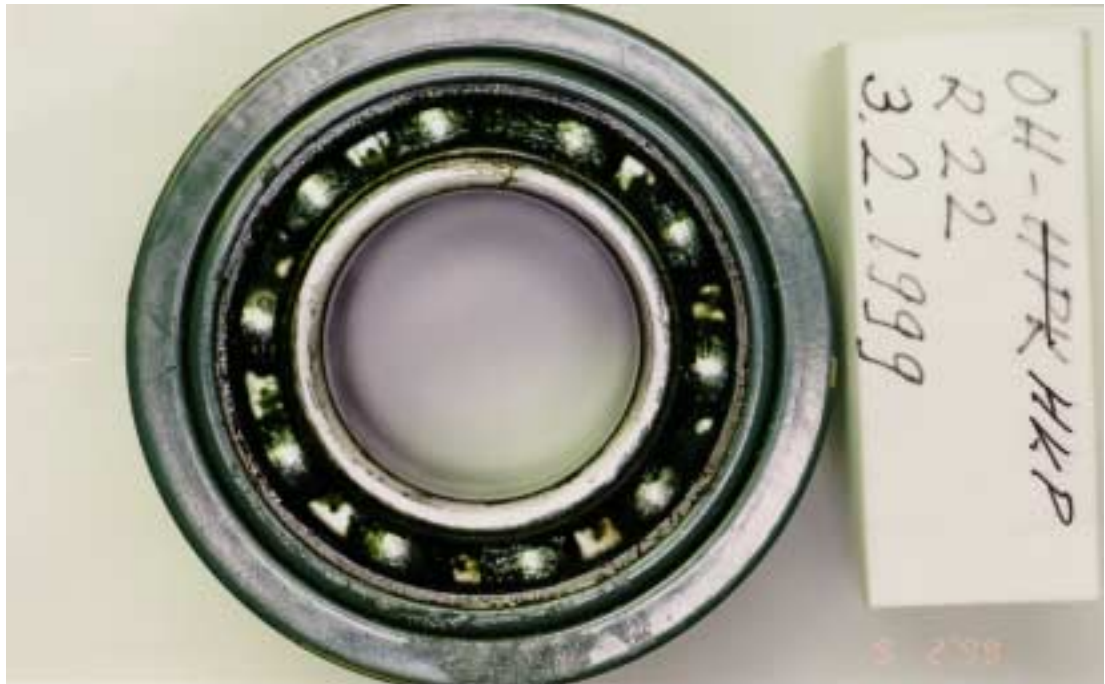
Kuva 7.

On vaikeata ymmärtää, että laakeri on ruostunut, jos se on oikein voideltu. Vertailukohteena voidaan käyttää samassa yksikössä olevaa toista samanlaista ja saman käyntiajan omaavaa laakeria, jossa oli runsaasti tuoretta vaseliinia jäljellä ja toiminta moitteeton. Kuvat 7-8.

Toinen laakereista oli kunnossa ja täynnä vaseliinia.

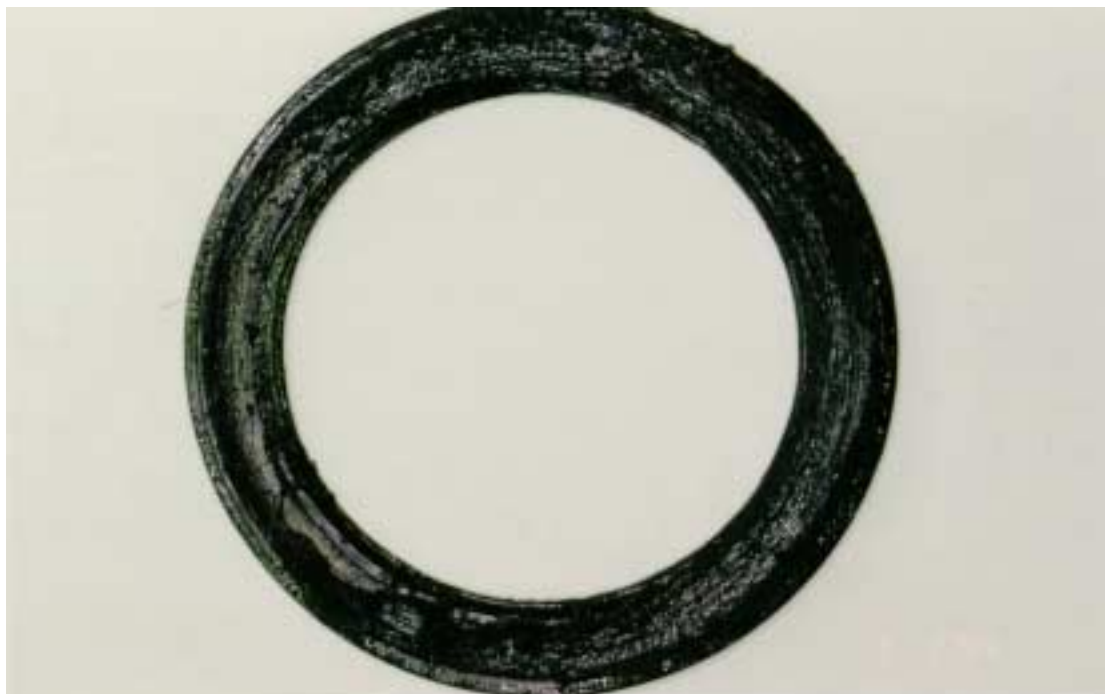
Kuva 8.

Kunnossa olleen laakerin pölysuoja sisäpuolelta jossa näkyy vaseliinia runsaasti.
