Tutkintaselostus

C 22/1999 L

Vaaratilanne lähestymisessä Lappeenrannan lentoasemalle 29.11.1999

SAAB 340A

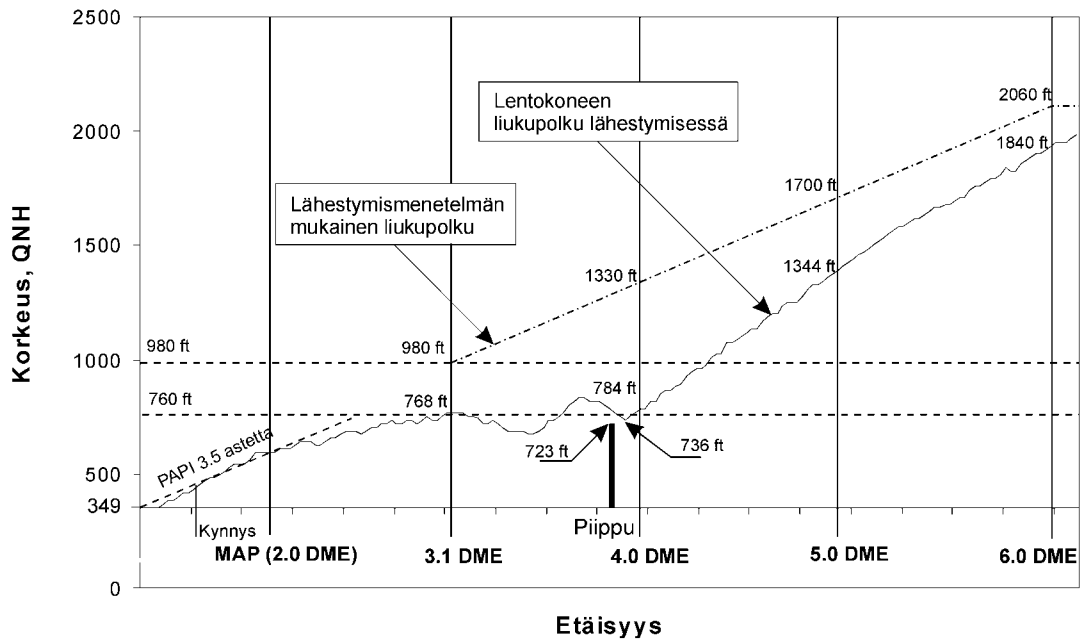
Kuva 1. Lentokoneen korkeus jalkoina etäisyyden suhteen lähestymisen aikana. Korkeustieto piirretty FDR:n tietojen mukaan.

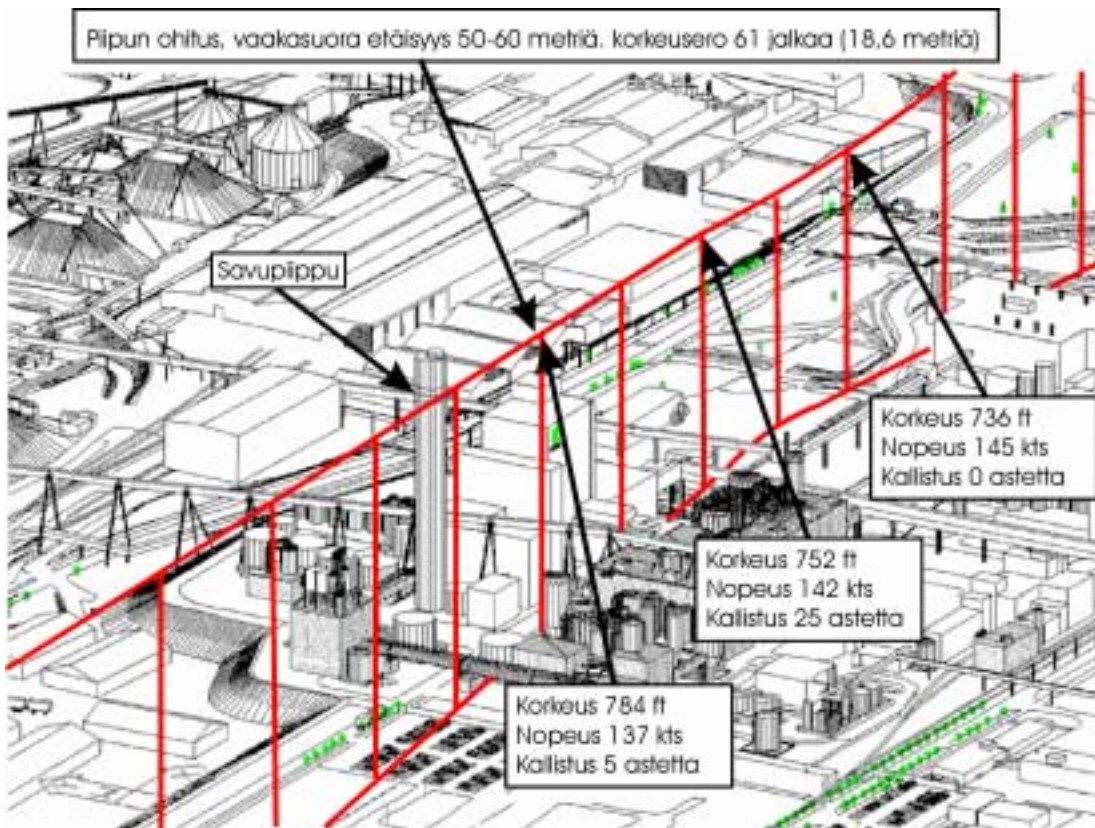
Koneen kallistus oli suurimmillaan noin 25 astetta vasemmalle. Koneen nokan asento muuttui kahdeksan astetta ylöspäin ja neljän sekunnin ajan koneeseen kohdistui noin 1,5 G:n kiihtyvyyttä. Alimmillaan kone oli 736 jalan korkeudella ja väistön aikana kone nousi enimmillään 832 jalan korkeuteen. Savupiipun, jota kone väisti, korkeus on 723 jalkaa.

Kuva 2. Kuva lentokoneen lentoradasta piipun läheisyydessä (lento- rata oikealta vasemmalle). Minimilentokorkeus kuvan alueella on 980 jalkaa.

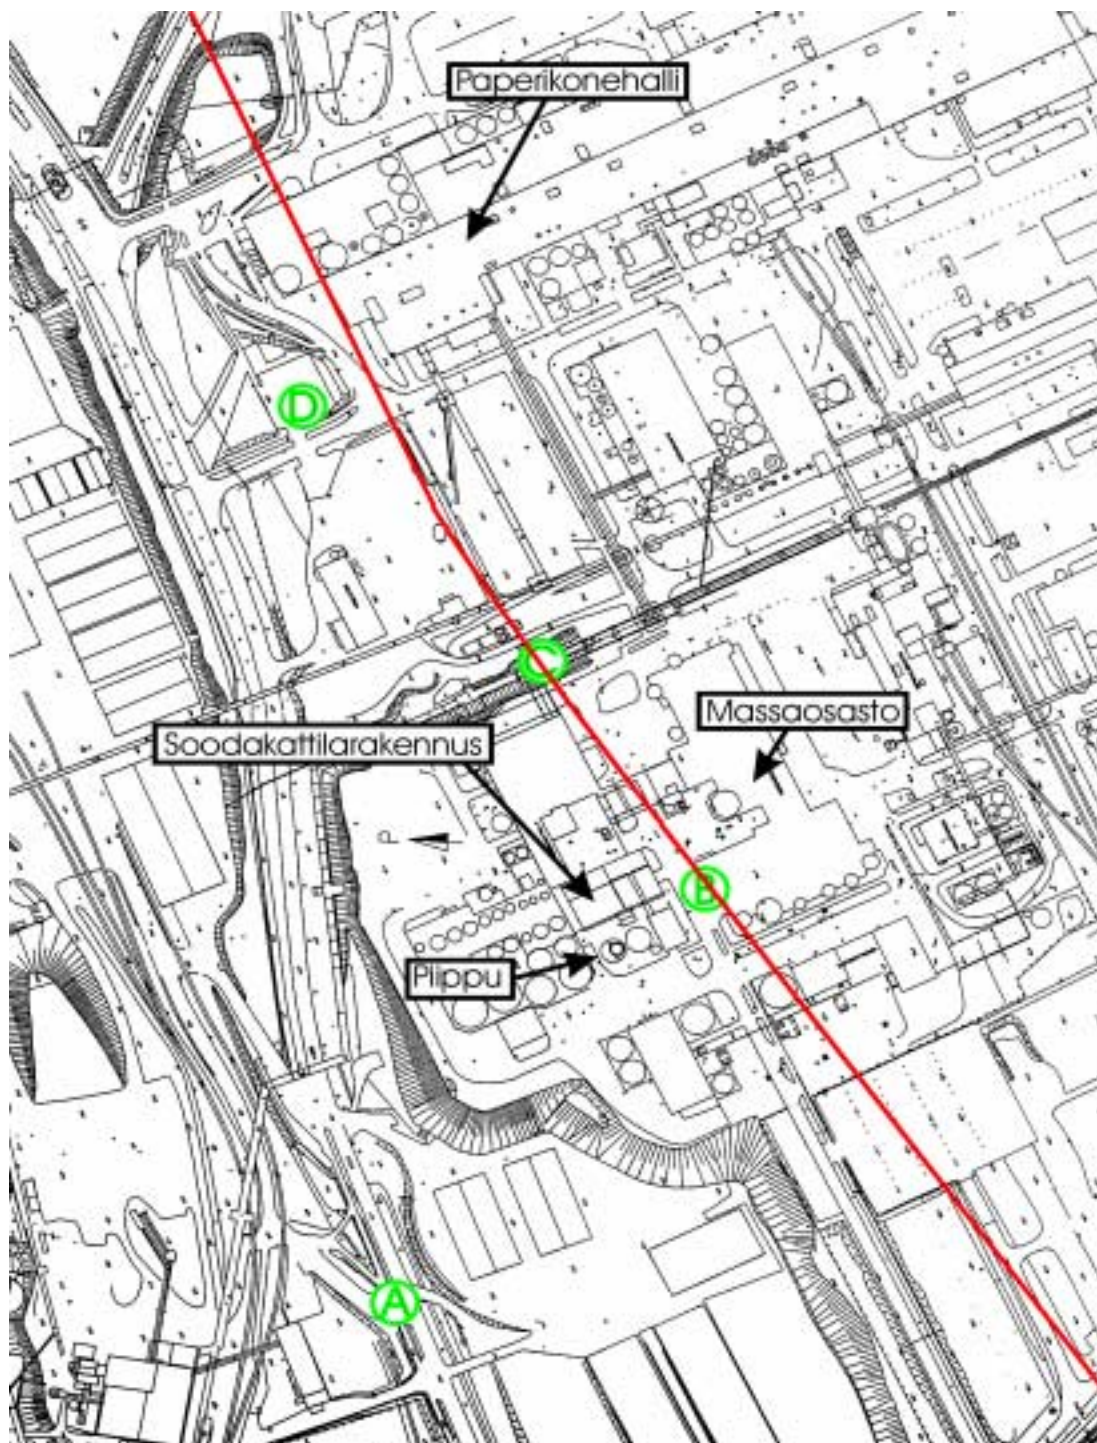
Tapauksella oli tehdasalueella useita silminnäkijöitä. Tutkijat saivat lausunnot neljältä silminnäkijältä, jotka on merkitty karttaan kuvassa 3. Silminnäkijöiden A ja D lausunnot saatiin kirjallisina, kun taas silminnäkijöiden B ja C kanssa käytiin puhelinkeskustelut. Lisäksi saatiin kirjallinen lausunto koneen vasemmalla puolella istuneelta matkustajalta.

Silminnäkijä A istui autossaan Kaukaan tehdasalueen länsiportin luona, kun hän huomasi koillisessa matalalla lentävän lentokoneen. Hän pysäytti auton ja huomasi koneen ohittavan savupiipun eteläpuolelta. Hänen mukaansa kone oli noin 20 metriä piipun huipun alapuolella. Silminnäkijän etäisyys piipusta oli noin 400 metriä. Hänen mukaansa kone väisti piippua vasemmalle kallistuksen ollessa ehkä noin 40 astetta. Esteiden jälkeen hän havaitsi koneen oikaisevan kallistuksen ja jatkavan vaakalentoa kohti lentokenttää. Suoritetun kulmatarkastelun jälkeen voitiin todeta, että lentokoneen ollessa silminnäkijään nähden noin 60 metriä kauempana kuin piippu, kone näyttää silminnäkijän sijaintipaikasta katsoen lentävän piipun huipun alapuolelta, vaikka se todellisuudessa on noin 15 metriä huipun yläpuolella.

Kuva 3. Silminnäköjoiden A, B, C ja D sijainti sekä lentokoneen lentorata tehdasalueen yllä.

Silminnäkijä B oli piipun vieressä sijaitsevan soodakattilarakennuksen ja massaosaston välissä kulkevalla tiellä. Lentokone oli lentänyt matalalla suoraan hänen ylitseen. Hän näki koneen olleen kallistuneena vasemmalle ja arvioi koneen korjanneen suuntaa noin 30 astetta vasemmalle. Hän oli nähnyt lisäksi valoa matkustamon ikkunoista. Kone ei ole tämän havainnon perusteella voinut mennä silminnäköajan eteläpuolelta. Korkeutta hän ei voinut havaita tarkasti.

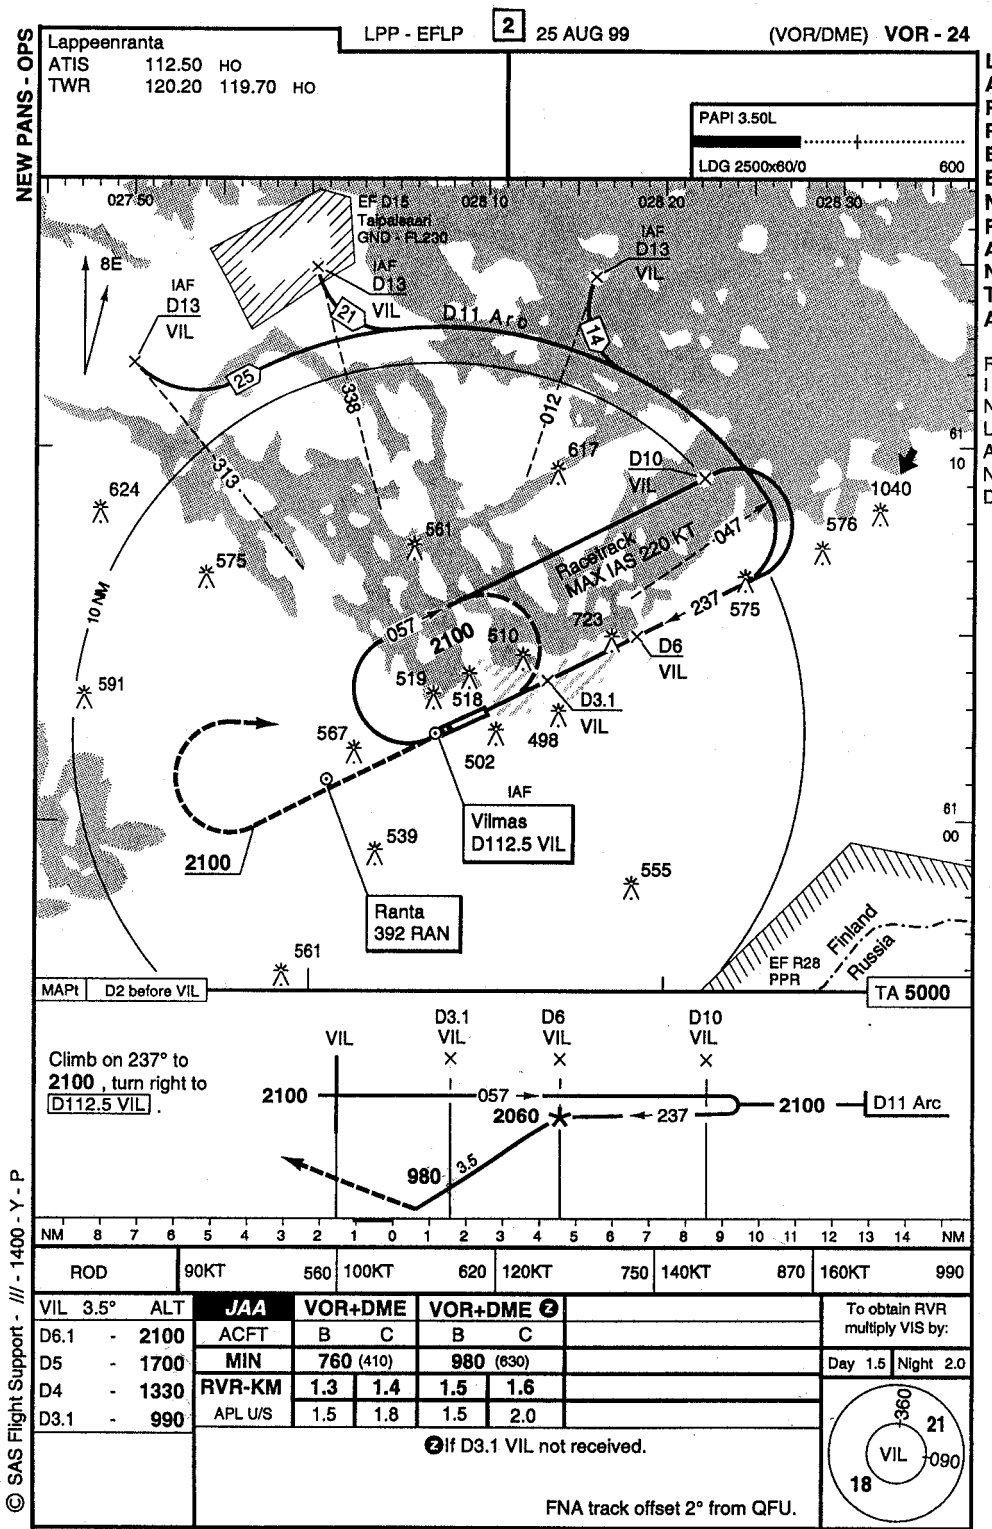
Yhtiön käyttämässä SAS Flight Support AB:n kartassa savupiippu on merkitty lähestymislinjalle noin 5,3 DME:n kohdalle. Piipun oikea sijainti Ilmailulaitoksen julkaiseman estekartan perusteella on noin 3,9 DME. Piipun sijainnin tarkat koordinaatit ovat Ilmailulaitoksen tietokannan mukaan 61° 03' 56,42" N ja 28° 14' 33,5" E. SAS Flight Support AB:n julkaisemaan karttaan piippu on merkitty näin ollen noin 2600 metriä (1,4 merimailia) kauemmaksi kiitotien kynnyksestä kuin se Ilmailulaitoksen julkaiseman estekartan mukaan sijaitsee.

SAS Flight Support AB:n julkaisemissa kartoissa kaikki estevalot esitetään samalla tavalla. Tämä on myös ICAO:n Annex 4:n mukainen tapa. Jeppesenin julkaisemassa vastaavassa kartassa valkoiset suurtehoilkkuvalot on merkitty nuolella ja varustettu tekstillä "Hazard beacon". Ilmailulaitoksen julkaisemassa AIP:ssä käytetään mittarilähestymiskartoissa eri merkintää pienitehoisille ja suuritehoisille lentoestevaloille.

Kuva 4. SAS Flight Support AB:n julkaisema Lappeenrannan VOR/DME 24 -lähestymiskartta. Julkaistu SAS:n luvalla.

GA:n tulisi varmistua siitä, että uusille ohjaajille annetaan riittävästi koulutusta yhtiön käyttämien lähestymiskarttojen eroista muihin yleisesti käytettyihin lähestymiskarttoihin nähden (esim. Jeppesen). Kuulemisissa ohjaajille esitettiin kaikki kuvissa 4, 5 ja 6 esitetyt mittarilähestymiskartat. Molemmat ohjaajat olivat sitä mieltä, että Jeppesenin ja Ilmailulaitoksen kartoilla korkeusrajoitus 3,1 DME:n kohdalla on merkitty selkeämmin. Tutkijat yhtyivät tältä osin ohjaajien mielipiteisiin.

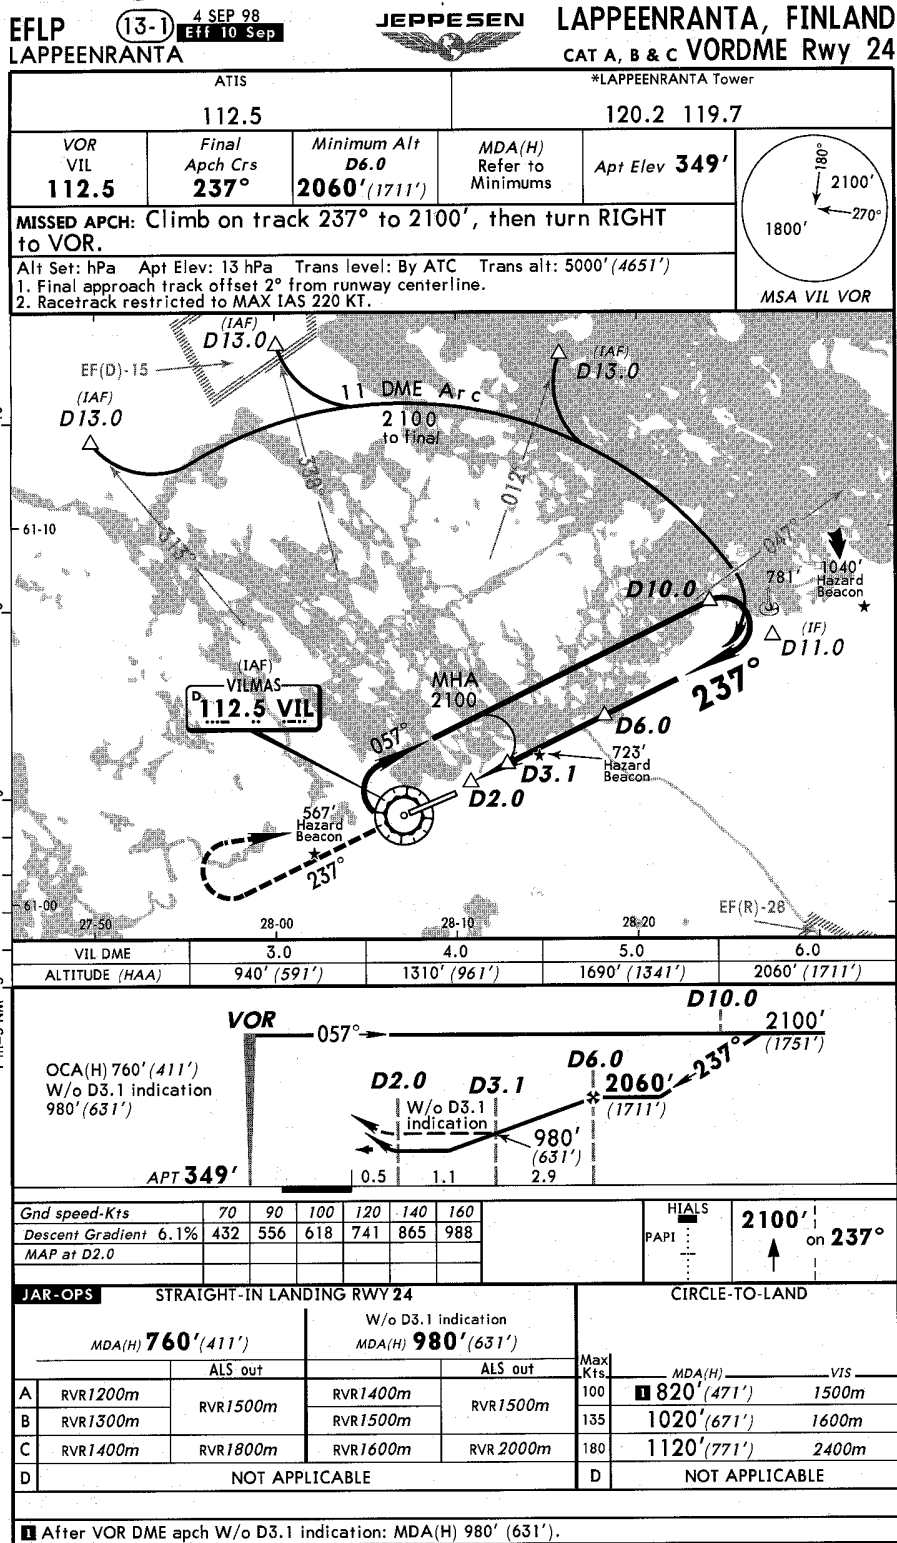
Kuva 5. Jeppesenin julkaisema Lappeenrannan VOR/DME 24 –lähestymiskartta. Julkaistu Jeppesen GmbH:n luvalla.
