Tutkintaselostus

C 5/1999 L

Lentovaurio Kittilässä 28.3.1999

Cessna A185F

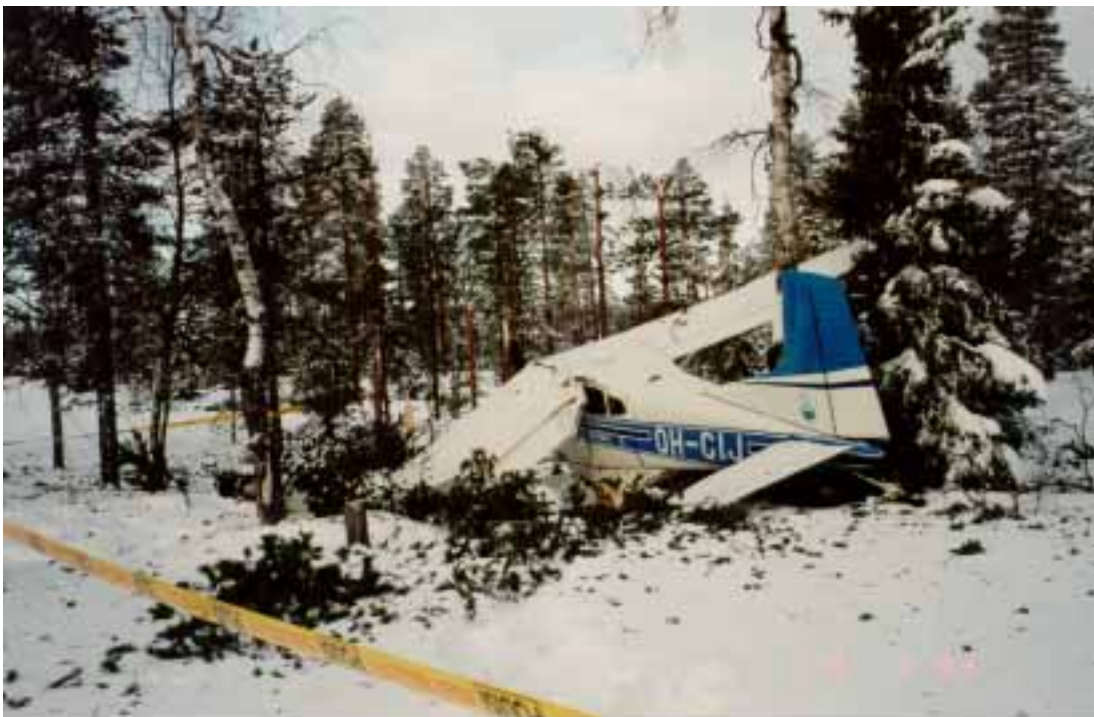
Lentokone oli katkaissut ensimmäisen männynlatvan (katkennut osa 50 cm pitkä) noin 70 m ennen maahantörmäyspaikkaa. Törmäyskorkeus oli noin 12 m. Seuraavaksi lentokone oli osunut kolmeen lähekkäin olleeseen tukkipuun kokoiseen mäntyyn, noin 9 m korkeudelle kuhunkin. Törmäyskohdassa puiden paksuus oli 15-20 cm. Nämä puut olivat noin 20 m päässä ensimmäisestä puusta. Törmäysjälkien perusteella potkurin kupu ja moottorin suojukset olivat osunut oikeanpuoleiseen mäntyyn ja vasen siipi oli törmännyt kahteen vasemmalla puolella olleeseen mäntyyn. Männyissä, niistä irronneissa latvuksissa tai oksissa ei ollut yhtään pyörivän potkurin tekemää jälkeä. Puiden oksia ei ollut puiden takapuolella koneen tulosuunnassa.

Kuva 1. Yleiskuva pakkolaskupaikalta. Kuvassa näkyvät lentokoneen katkaisemat puut.

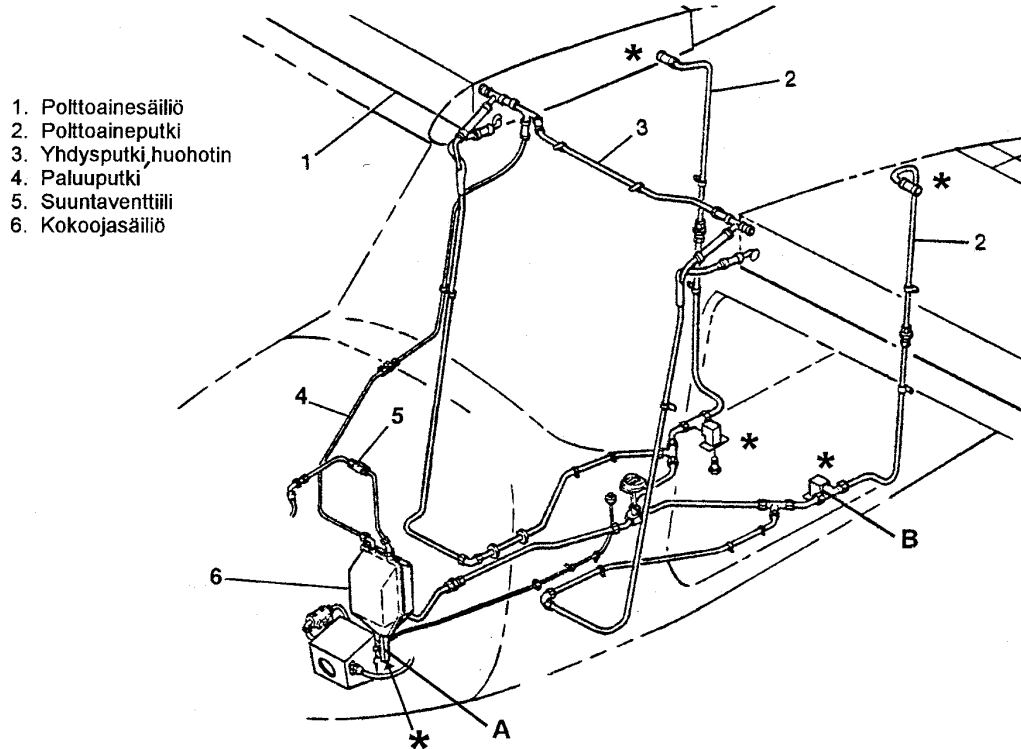
Kuva 2.

Polttoainehana irrotettiin ja purettiin. Hana oli kunnossa. Myös palohana tarkastettiin ja se oli kunnossa. Rungon polttoaineputket puhallettiin kokoojasäiliöön saakka ja ilman kulkua tarkkailtiin. Putkissa ei ollut tukoksia. Polttoaineputkistossa rungon alla sijaitsevat vedenpoistoverkkoventtiilit avattiin. Vasemmanpuoleisessa venttiilissä oli karpäsen kehon osa.

Kokoojasäiliön vedenpoistoverkkoventtiili irrotettiin ja sieltä tullut vähäinen polttoaine otettiin talteen. Polttoaineessa oli kaksi noin huonekarpäsen kokoista "raatokarpästä", joiden peräosa oli kiiltävän sininen, ja lisäksi vähän sakkaa.

Kaaviokuva rungossa sijaitsevasta polttoainejärjestelmästä. Vedenpoistovenitit on merkitty tähdellä *. Kärpäset löytyivät kokoojasäiliön pystyputkesta (A) ja kolmannen kärpäsen osia vedenpoistovenititistä (B).

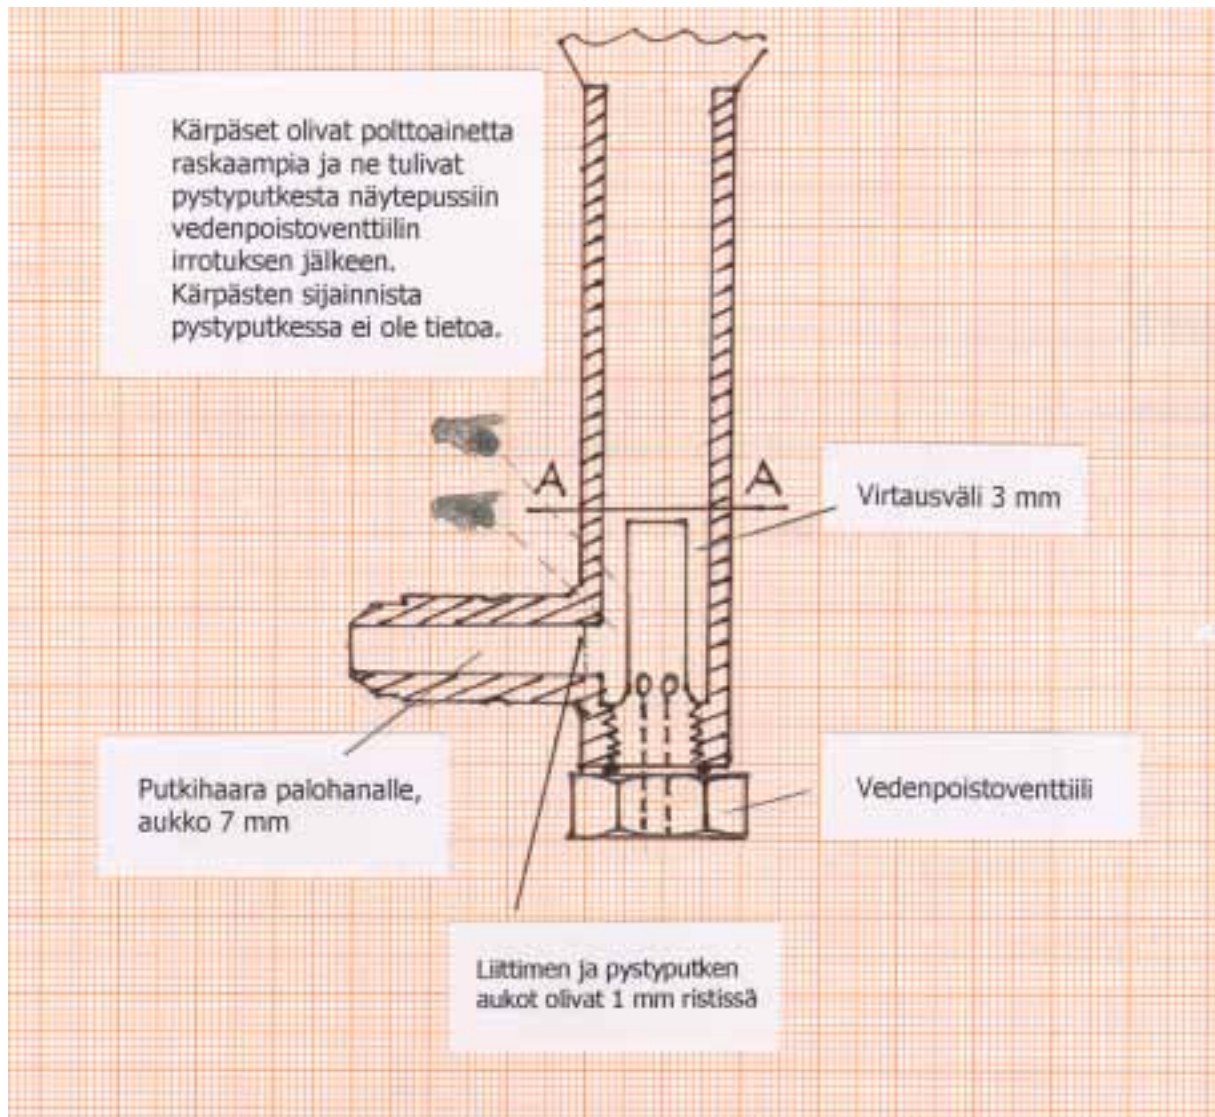
Pystyputkeen, johon oli jälkiasennuksena asennettu veden pikatyhjennysventtiili (Muutosmääräys M 1475/87, 27.10.1987), oli muodostunut polttoaineputkiston kapein kohta. Pystyputkessa polttoaineen virtausala on rengasmaisen, jonka ulkokehän halkaisija on 14 mm ja sisäkehän 8 mm. Näin ollen polttoaineen virtaukselle jää 3 mm levyinen rengasmaisen kanava. Sen virtausala on noin 1,0 cm², josta kaksi kärpästä voi sulkea noin 2/3, mutta on todennäköisempää, että käyntihäiriö aiheutuu vasta sitten, kun kärpäset joutuvat pystyputkesta sivulle lähtevän palohanavan porauksen suulle, jonka pinta-ala on vain noin 0,39 cm². Tämän aukon kaksi kärpästä pystyy sulkemaan täysin.

Kuva 3. Pystyputken halkileikkauspiirros. Mittakaava 1:1

Kuvan 2 nuoli A osoittaa tätä pystyputkea kokoojasäiliön alla.

Kärpäset olivat rengasmaisessa tilassa. Niiden aiheuttama virtaushaitta on suurin mikäli ne ovat palohanalalle johtavan aukon suulla.

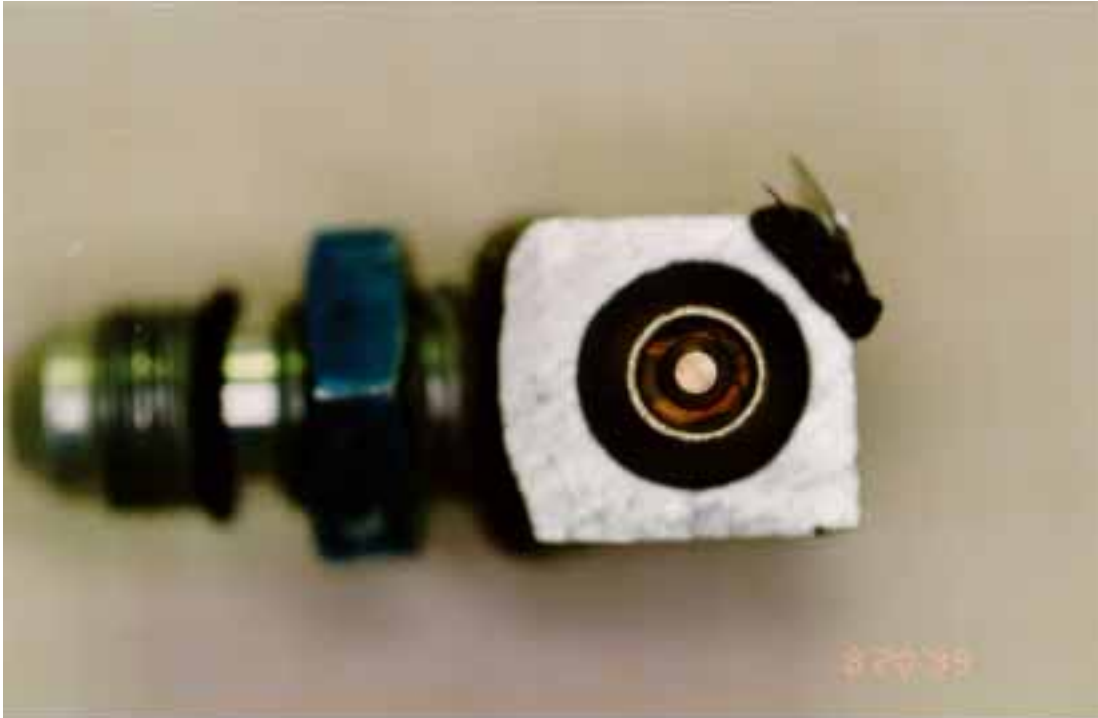
Kuva 4. Pystyputken katkaistu alapää (kuva 3, katkaisukohta A-A).

Keskellä on vedenpoisteventtiili ja sivulle lähtee 7 mm:n reiällä varustettu liitin palohanalle. Kärpäset (2 kpl) tulivat näytepussiin pystyputkesta. Molemmat kärpäset olivat ehyitä, mutta toinen rikkoutui kuljetuksen aikana.

Kärpäset olivat bensiiniä raskaampia, joten ne olivat olleet pystyputkessa todennäköisesti jo pitkän aikaa. Moottorin käynnistyttyä polttoainevirtaus vetää niitä mukanaan, mutta ne juuttuvat putkeen mielivaltaiseen asentoon. Kun moottori pysäytetään, polttoaineen virtaus moottorille päin loppuu ja mahdollisesti tapahtuu vähäistä virtausta takaisinpäin, jolloin kärpäset voivat asettua uuteen asentoon. Pystyputkesta sivullepäin hitsattu liitin, johon palohana kiinnittyy, oli hitsattu epäsymmetrisesti siten, että liittimen ja pystyputken poraukset olivat noin 1 mm ristissä. Tällöin muodostui porauksen toiseen sivuun 1 mm:n suuruinen porras, joka on ollut omiaan estämään kärpäsien luiskahtamisen palohanan liittimeen ja siitä edelleen suodatinkuppiin.

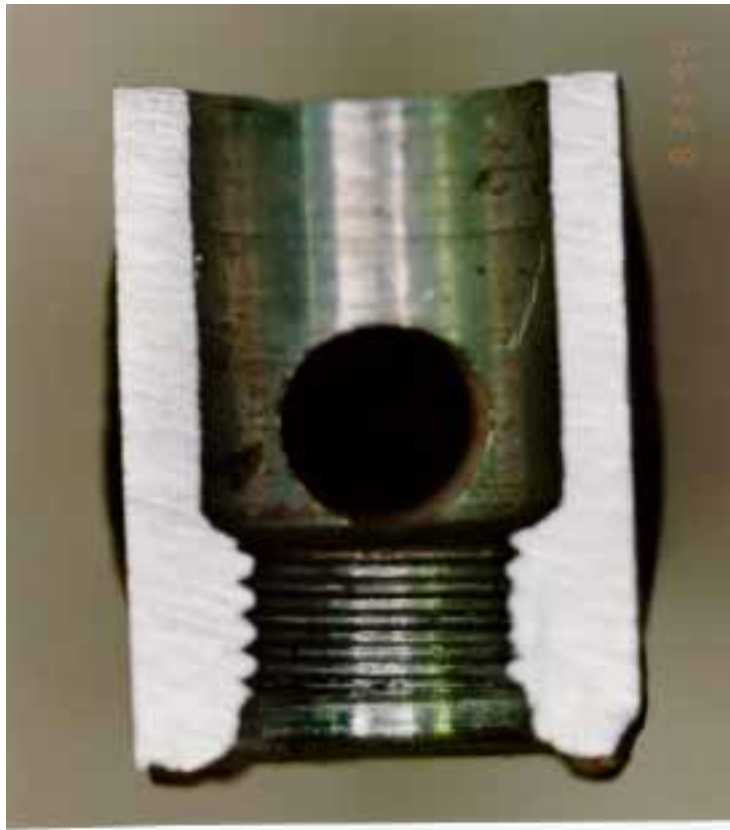
Kuva 5. Pystyputken katkaistu alapää (edellinen kuva) halkaistuna.

Kuvassa näkyy aukko palohanalle, jonka liitin oli hitsattu siten, että liittimen ja pystyputken poraukset olivat noin 1 mm:n ristissä. Tällöin muodostui porauksen toiseen sivuun 1 mm:n porras.

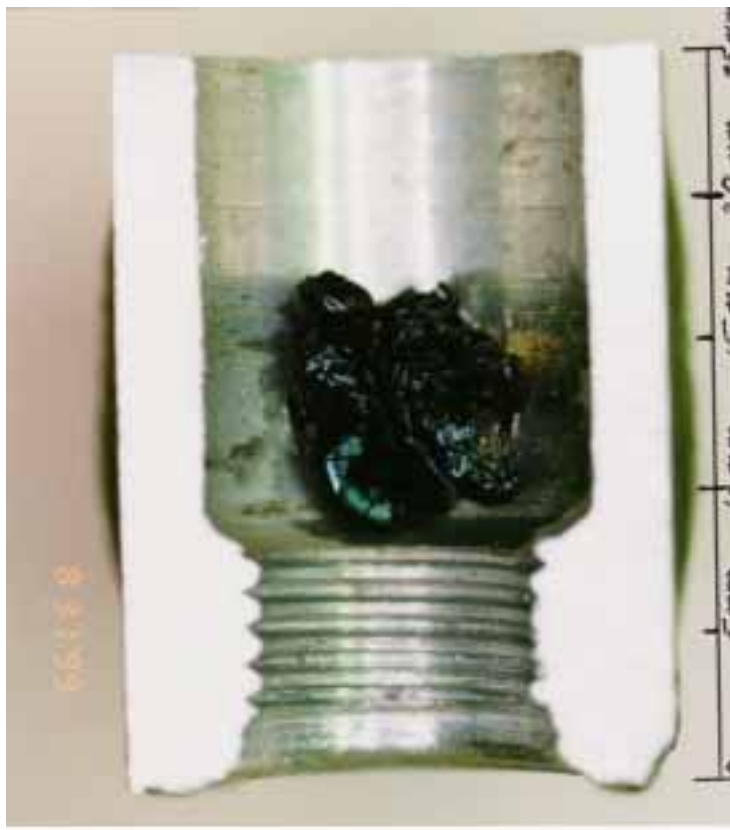
Onkin ilmeistä, että kokoojasäiliön vedenpoistiventtiilin tilasta löytyneet kaksi kärpästä ovat rajoittaneet polttoaineen virtausta siinä määrin, että moottori ei ole saanut matkalentotehon tarvitsemaa polttoainetta, vaan seos on lahtunut ja aiheuttanut käyntihäiriön.

Kuva 6. Kuvassa kärpäset ovat sijoitettuna porauksen päälle, jolloin nähdään, että ne voivat pahimmassa tapauksessa sulkea koko porauksen.
