## Tutkintaselostus

C 7/1999 L

# Kaksimoottorisen liikennesuihkukoneen moottorivaurio Suomenlahden yläpuolella 14.4.1999

Gates Learjet Model 55

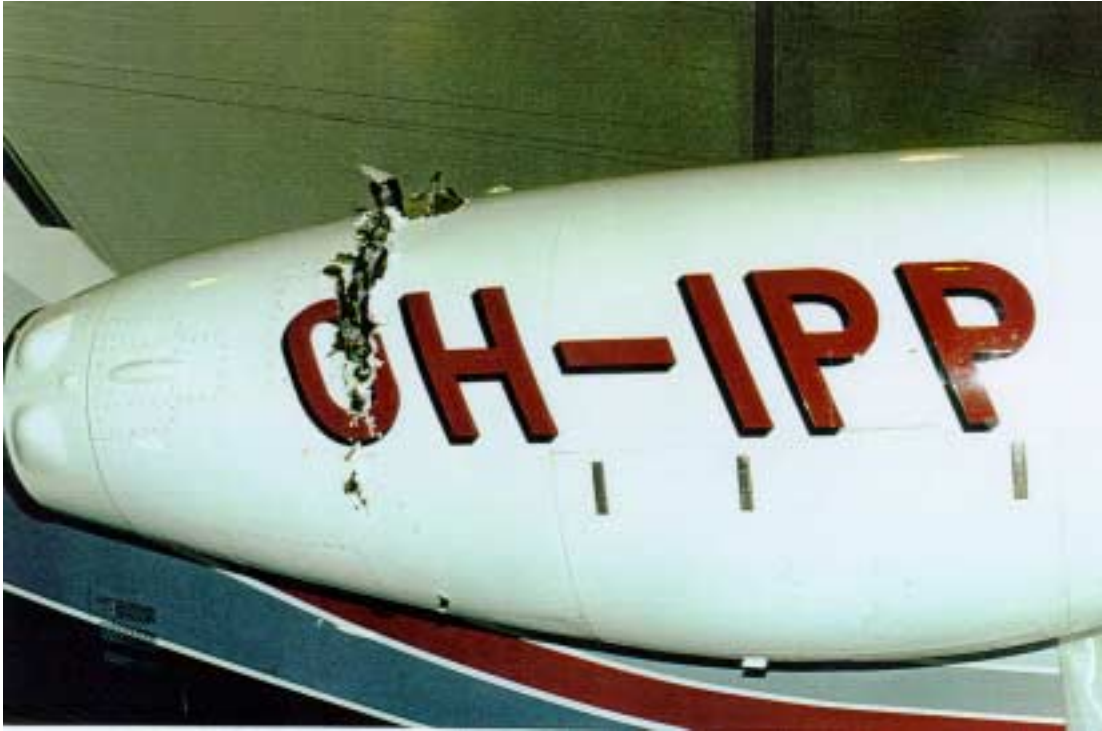
Asemasolla todettiin, että oikeanpuoleisen moottorin pellitys oli repeytynyt turbiinin kohdalta kello 10-6 laajuiselta sektorilta takaa katsottuna ja että turbiinin osia oli sinkoutunut ulos moottorista. Moottorivaurion lisäksi koneelle ei tullut muita vaurioita.

Oikean moottorin turbiiniosa tuhoutui lähes täydellisesti. Moottorin suojaellitus repeytyi turbiinin kohdalta kello 10-6 laajuiselta sektorilta takaa katsottuna. Koneen muihin osiin ei tullut vaurioita.

Kuva 1. Moottoripellityksen ulkoapäin näkyvät vauriot.

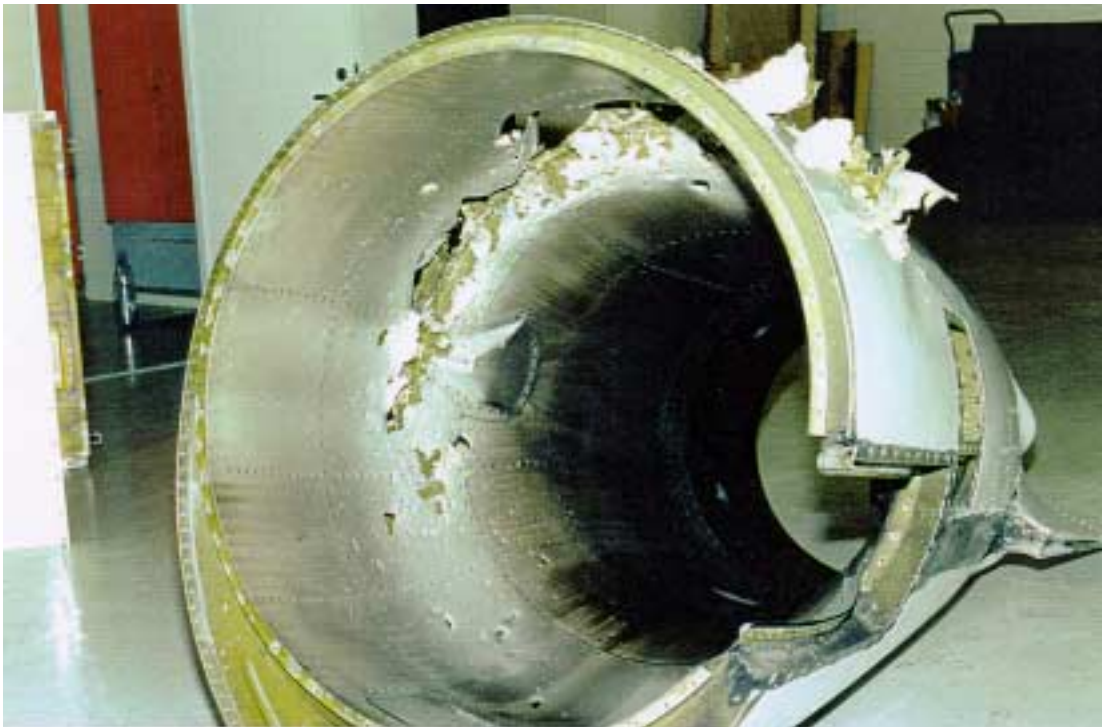
Moottori valokuvattiin suoja-peltien irrotuksen yhteydessä (kuvat 1 ja 2). Vauriot rajoittuivat moottorin takapään alueelle siten, että turbiinista ulos lentäneet osat olivat rikkoneet moottoripellityksen koneen rungosta ulospäin olevalta sektorilta kello 10-6 takaa katsottuna. Koneen muihin osiin ei ollut tullut vaurioita.

Kuva 2. Moottoripellityksen vauriot sisältä päin nähtynä.

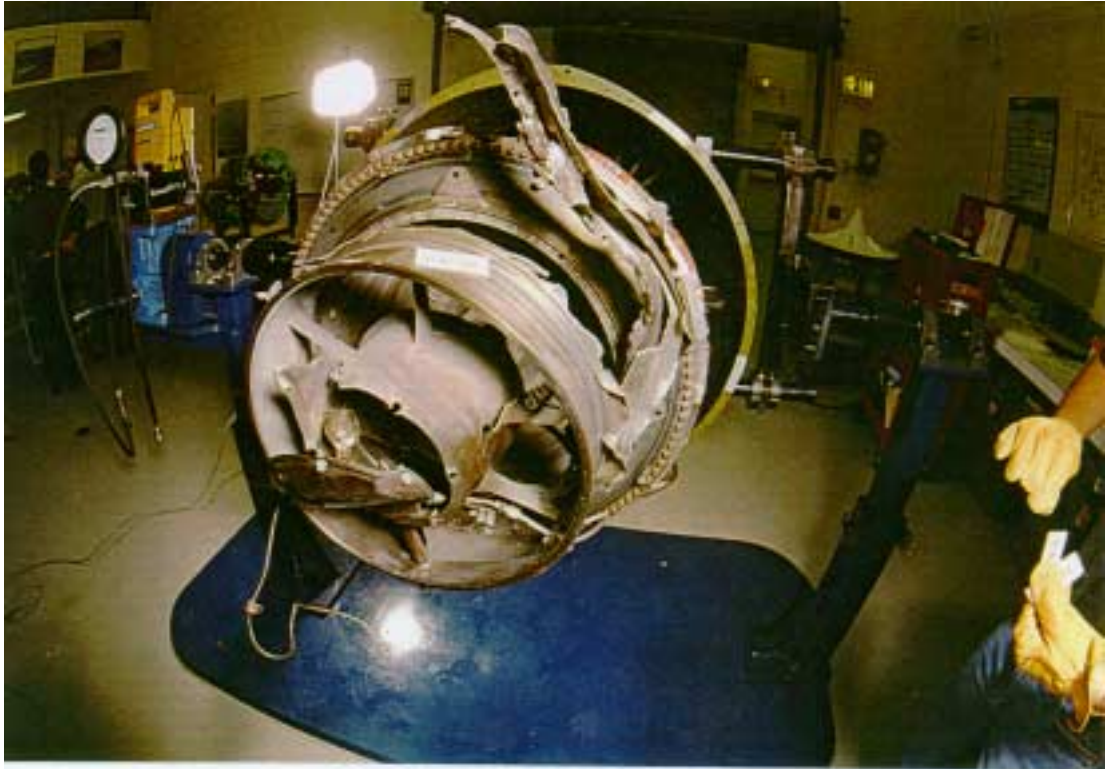
Ulosvirtaussuuttimen etummainen kiinnityslaippa oli revennyt irti turbiinin välikammion takaa katsottuna klo 8-3 kokoiselta sektorilta. Suutin oli siirtynyt sivusuunnassa kohti suurinta repeämää, joka oli takaa katsottuna klo 10-2 asemassa.

Kuva 3. Moottorin ulosvirtaussuuttimen vauriot moottorin takaa nähtynä.

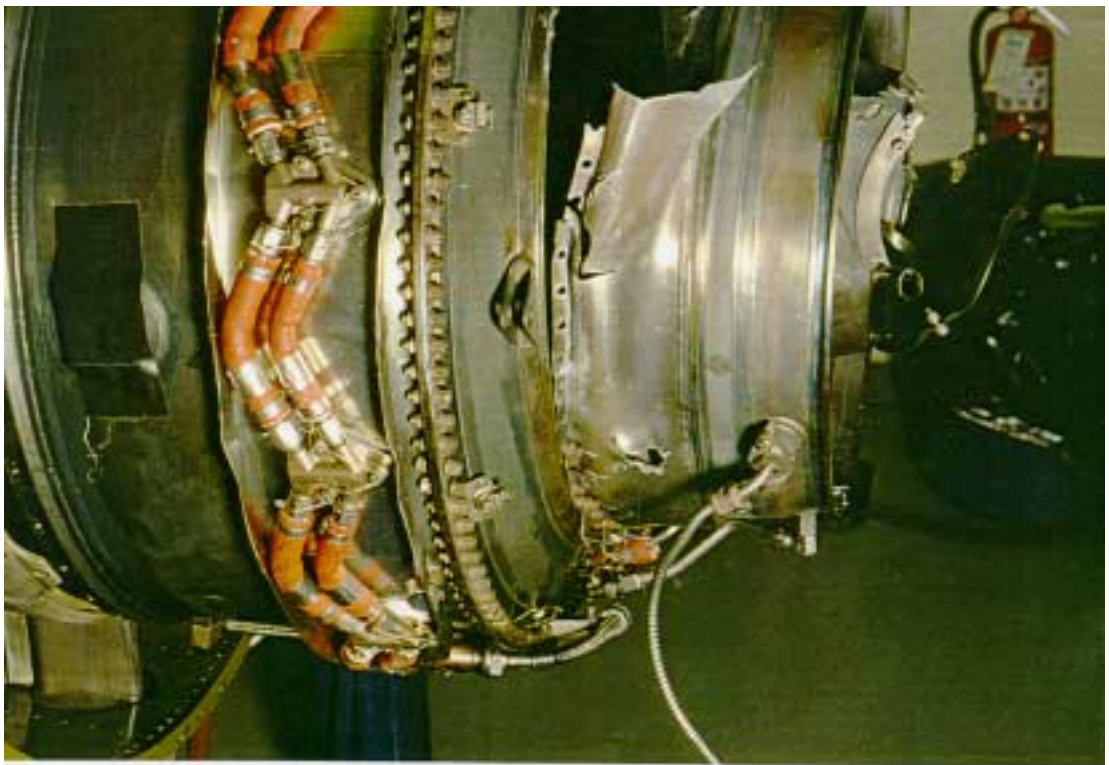
Kuva 4. Moottorin ulosvirtaussuuttimen vauriot sivusta katsottuna.

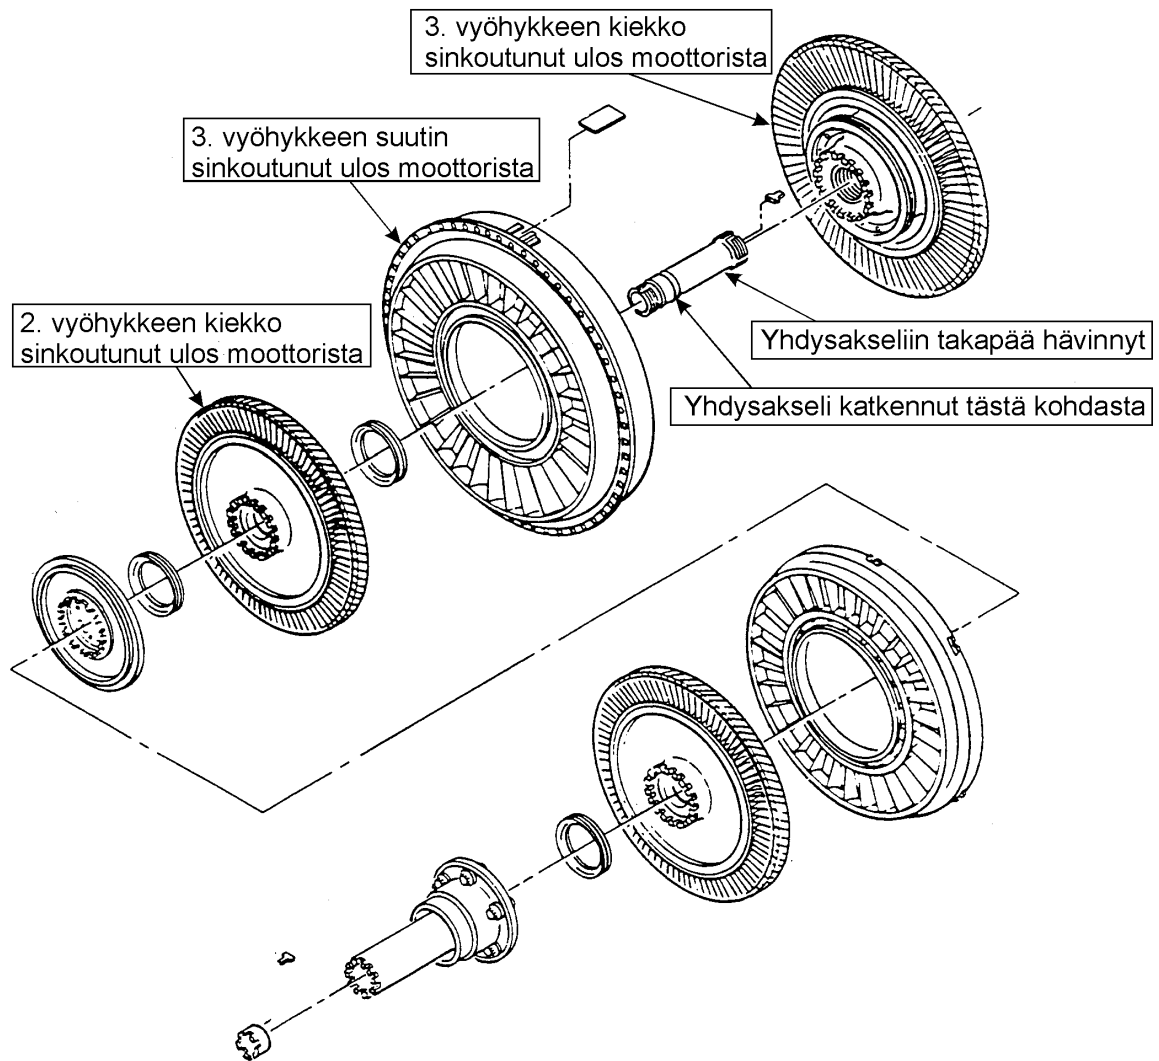
MATALAPAINETURBIININ HAJOTUSKUVA

Yhdyspultti P/N 3073049-1 oli murtunut toisen ja kolmannen turbiinivyöhykkeen välistä. Ensimmäisestä turbiinivyöhykkeestä taaksepäin oleva pultin osa oli taipunut sivulle noin 60 astetta. Pultin pinnassa oli kolhiutuman jälkiä ja murtopinta oli osittain sulanut ja pyöristynyt.

Kuudes laakeri ja sen tiivisteet olivat hävinneet. Laakerin kotelo oli jäljellä, mutta se oli vääntynyt taakse- ja ulospäin. Öljyputket olivat katkenneet.

- Matalapainekompressorin ja turbiinin yhdyspultti katkennut takapästä. Ei kuvassa.
- 6:s laakeri sinkoutunut ulos moottorista suihkuputken kautta.
