## Tutkintaselostus

C 8/1999 L

# Lentoturvallisuutta vaarantanut tapaus Lappeenrannan lentoaseman lähestymisalueella 2.6.1999

OH-KRH, ATR 72-201

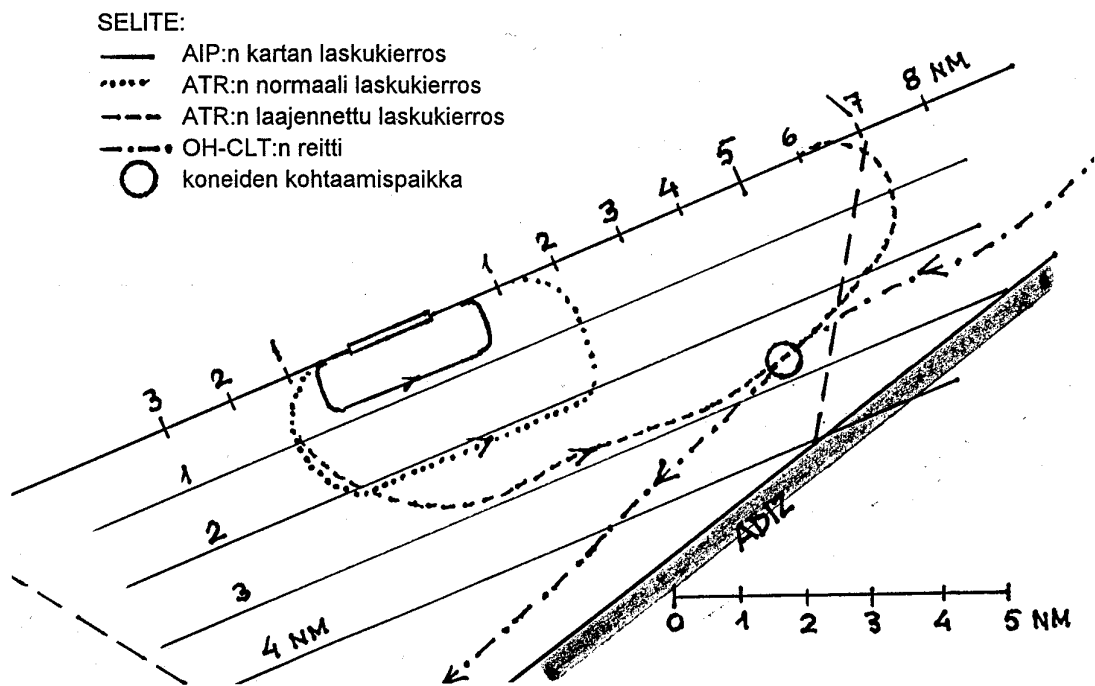
Piirros Finnair 9803:n ja OH-CLT:n lentoradoista

Finnair 585:n lähestymisen takia lennonjohtaja käski Finnair 9803:a laajentamaan laskukierrosta. Sekä lennonjohtaja että Finnair 9803:n päällikkö sanoivat omissa kertomuksissaan tarkoittaneensa laskukierroksen pidentämistä, joka toteutetaan myötätuuliosaa pidentämällä. Finnair 9803 lensi FDR-arvojen mukaan kuitenkin n. 50 sekuntia kestäneen normaalin sivutuuliosakaarron jälkeen n. 20 sekuntia lähes suoraan suuntaan  $106^\circ$ , joka laajensi laskukierroksen n. 3 nm:n (5,5 km) päähän kentästä. Tämän jälkeen Finnair 9803 kaarsi myötätuuliosalle. Kun Finnair 9803 oli lentänyt noin minuutin ajan suoraan keskimäärin suuntaan  $060^\circ$ , se aloitti hyvin loivan vasemman kaarron. Se vei myötätuuliosalla n.  $10^\circ$  kulmalla kohti sähkölinjan päällä suunnalla  $215^\circ - 220^\circ$  (mag) vasemmalta lähestyvää OH-CLT:a. Kohtaaminen tapahtui alla olevan kuvan mukaisesti lähes vastakkaisilla lentoradoilla noin klo 14.00 Karhujärven pohjoispään tasalla. Finnair 9803:n korkeus oli TCAS-varoituksen tullessa n. 1700 jalkaa QNH ja n. 20 sekuntia kestäneen väistön jälkeen 1500 jalkaa QNH. OH-CLT:n korkeus oli 1900 jalkaa QNH. Ohjaaja kertoi vaistomaisesti lisänneensä korkeutta kohtaamishetkellä n. 100 jalkaa. Myös tutkahavaintojen mukaan koneiden korkeusero ennen kohtaamista on ollut n. 200 jalkaa (60 m) ja väistön jälkeen 500 - 600 jalkaa (150 - 180 m). Korkeuseroa kohtaamishetkellä ei ole pystytty määrittämään, mutta se on voinut olla 300 - 400 jalkaa (90 - 120 m). Koneiden sivuttaisetäisyys on voinut olla 100 metrin luokkaa, koska molempien koneiden miehistöt kertoivat yhtäpitävästi koneiden ohittaneen toisensa melko

läheltä siten, että OH-CLT oli Finnair 9803:sta katsottuna yläviistossa vasemmalla.
