Tutkintaselostus

B 2/2000 L

Laskuvarjohyppyonnettomuus Hangon lentopaikalla 25.6.2000

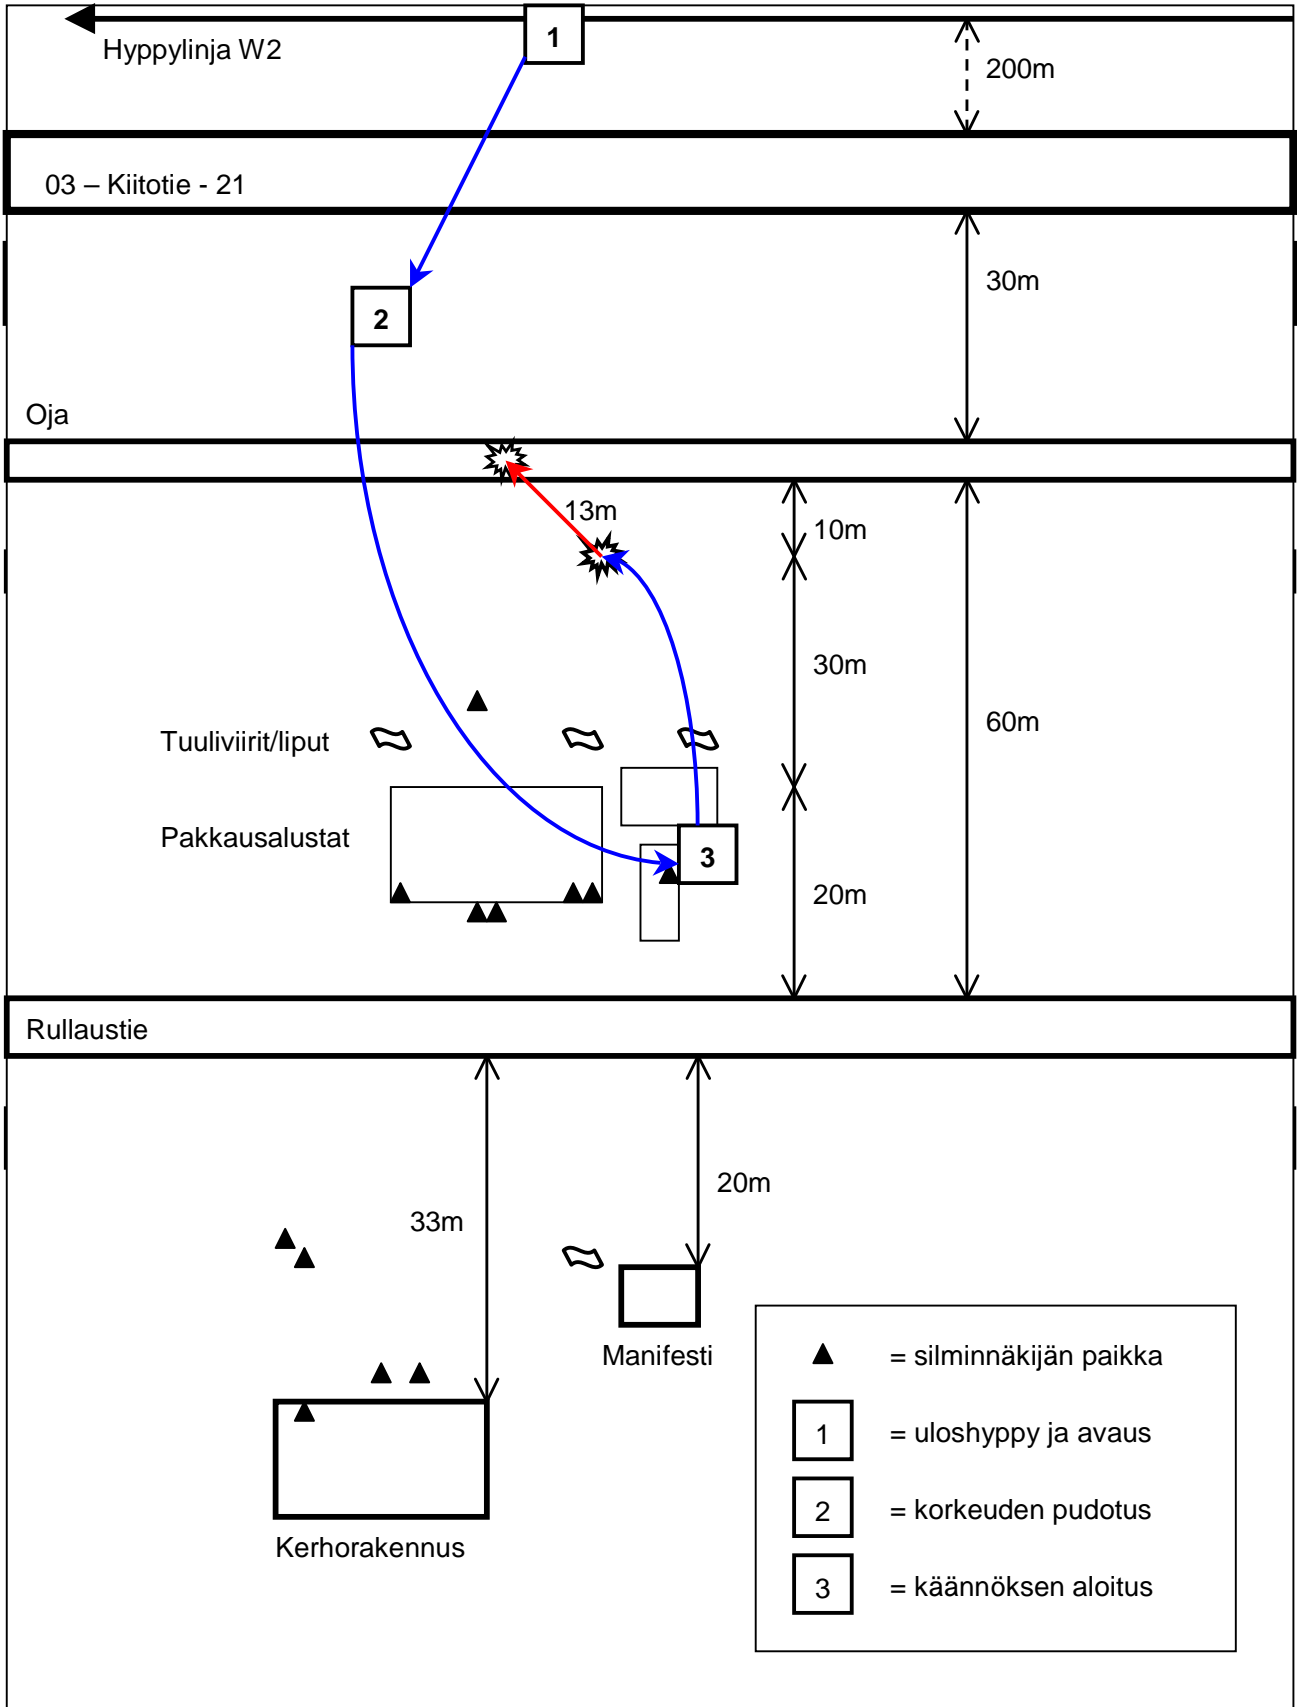
LIITE 1

Hyppääjä teki jyrkän käännöksen vasemmalle pakkausalueen päällä noin 30-50 metrin korkeudessa ja törmäsi maahan nurmialueella noin 50 metrin päässä rullaustiestä. Käännös oli tehty ilmeisesti vasemmalla etuviilekkeellä, josta monella silminnäkijällä oli havainto. Käännös oli 100-180 astetta.

Hyppääjä oli maannut noin 50 cm syvässä ojassa, jonne hän oli liukunut noin 13 metrin ilmalennon jälkeen. Ilmalento tapahtui matalassa kaaressa, noin 1-1,5 metrin korkeudella. Hyppääjä makasi ojassa kyljellään, kasvot kohti kiitotien puoleista penkkaa. Hänen päänsä kohdalla, ojanpenkassa oli kivi, johon pää on saattanut osua. Päävarjo oli tukahtunut ja kaatunut hyppääjän päälle vasta hyppääjän vauhdin loputtua ojan pohjalle.

Osapiirros kenttäalueesta, johon on merkitty onnettomuushyppääjän arvioitu loppukuvio, onnettomuuspaikka, silminnäkijöiden paikat sekä mitatut etäisyydet
