## Tutkintaselostus

B 3/2000 L

# Moottorivaurio Helsinki-Vantaan lentoasemalla 17.10.2000

Airbus A319

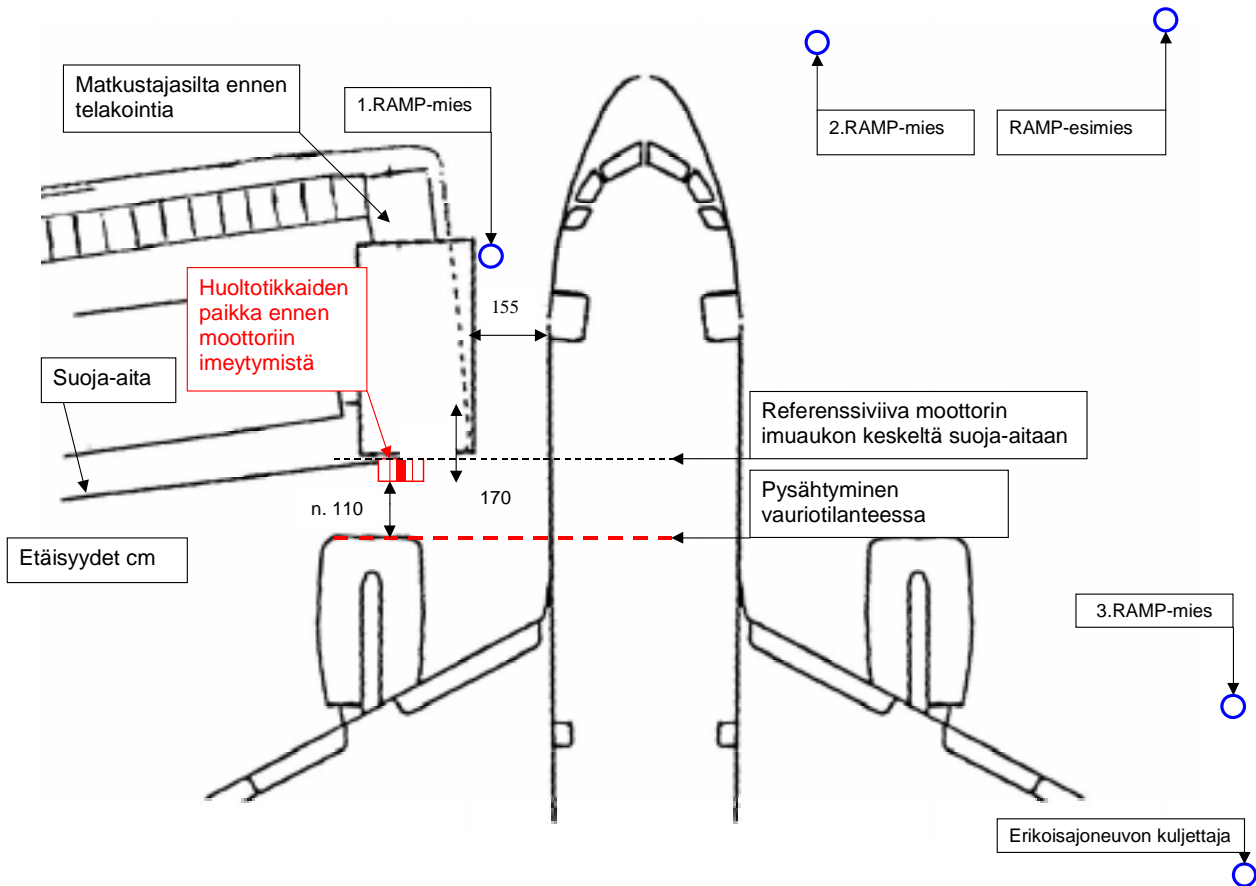
Seisontapaikalle saapuneen koneen vasemmalle puolelle vastaanottoryhmän ulkoisen virtalähteen kiinnittämiseen valmistautuneella ensimmäisellä RAMP-miehellä oli asematasojärjestelyjen havainnointiin aikaa noin minuutti. Hän havaitsi väärässä paikassa olleet huoltotikkaat juuri ennen kuin ilma-alus pysähtyi seisontapaikalle. Seisontapaikka n:o 25 on varustettu asematasolta käytettävissä olevalla APIS-järjestelmän hätäpysäytyspainikkeella, mutta RAMP-miehellä ei ollut enää siinä vaiheessa mahdollisuutta estää moottorivaurion syntyä. Hätäkytkimen käyttöä ei oltu opetettu hänelle.

Myös ilma-aluksen oikealla puolella ollut pyöräpukkien asentamiseen valmistautunut toinen RAMP-mies havaitsi tikkaat aivan suojakaiteen vieressä, mutta liian myöhään. Hän havaitsi ne pystyasennossa vasemman moottorin edessä ja näki niiden kallistuvan yläosastaan kohti moottoria ja imeytyvän sen sisään. Moottorin etuosasta sinkoili tikkaiden osia ja peräpäästä tuli kipinöitä ja savua.

Kuva 2. OO-SSH:n pysäköinti ja RAMP-ryhmän miesten paikat juuri ennen huoltotikkaiden imeytymistä ilma-aluksen vasempaan moottoriin

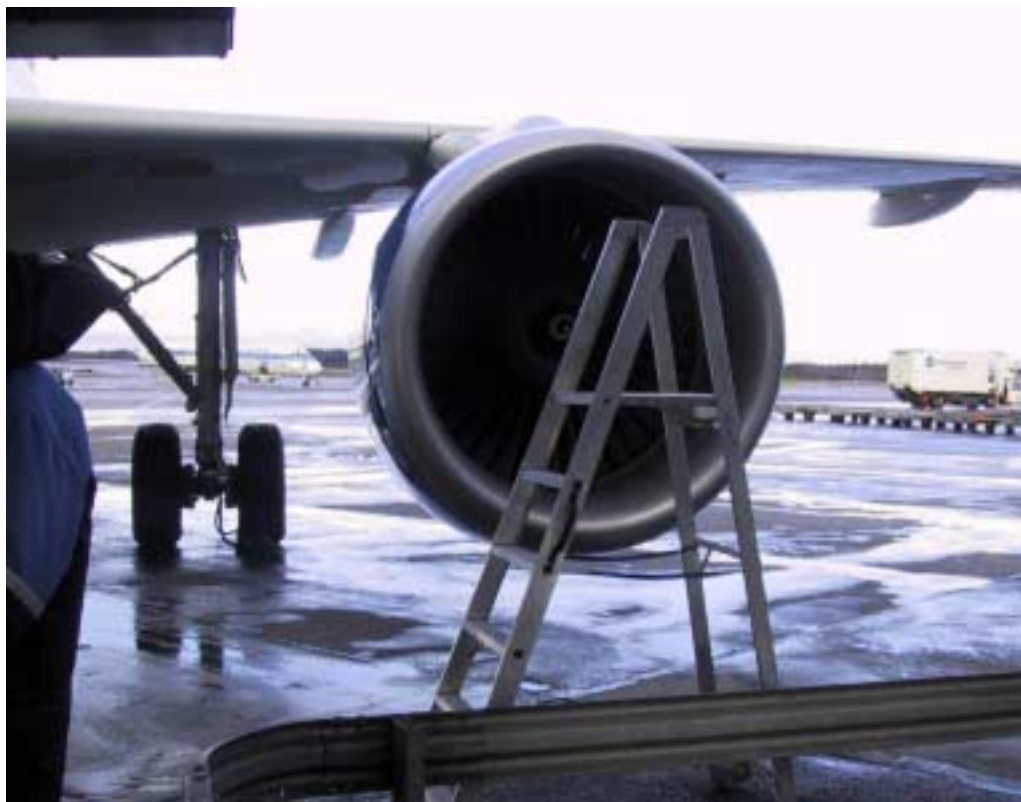
Kuva 3. Jäljitely tilanne huoltotikkaiden paikasta ennen vauriota

25. Vaurion aiheuttaneita tikkaita käytettiin seisontapaikalla n:o 25 ennen vauriota paikalla olleen Boeing 757-200:n maasähkön irrotukseen. Tämän jälkeen RAMP-esimies unohti tikkaat suoja-aidan ulkopuolelle A319-koneen moottorin imuvaara-alueelle.

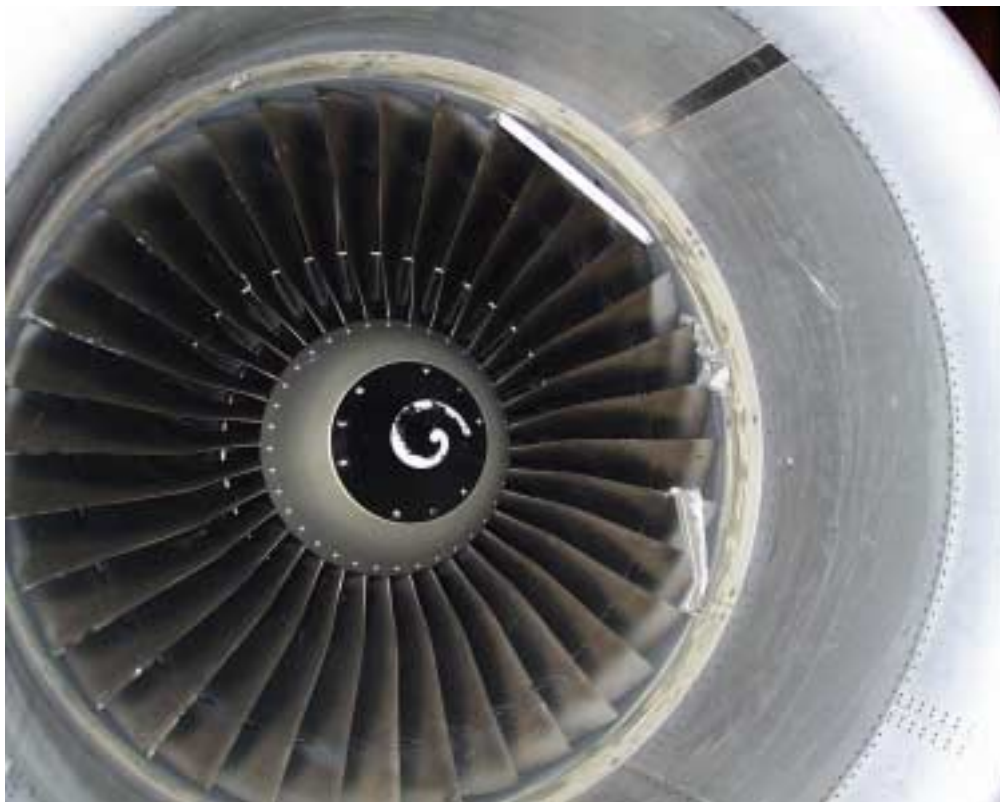
Moottorin ilmanotto rengas kolhiutui useista kohdista ja ilmanottoaukossa oleva moottorin sisään virtaavan ilman lämpötilaa mittaava anturi tuhoutui. Puhaltimen siivissä sekä ohivirtauskammion ohjaussiivissä oli runsaasti loveutumia.

Puhaltimen siipien kohdalla oleva tiivistemassa vaurioitui useasta kohdasta, eikä puhallinroottori pyörinyt siipien ja tiivistemassan väliin kiilautuneista tikkaiden osista johtuen.

Kuva 4. Yleiskuva vaurioituneen moottorin imaukosta ja siellä olevista huoltotikkaiden osista

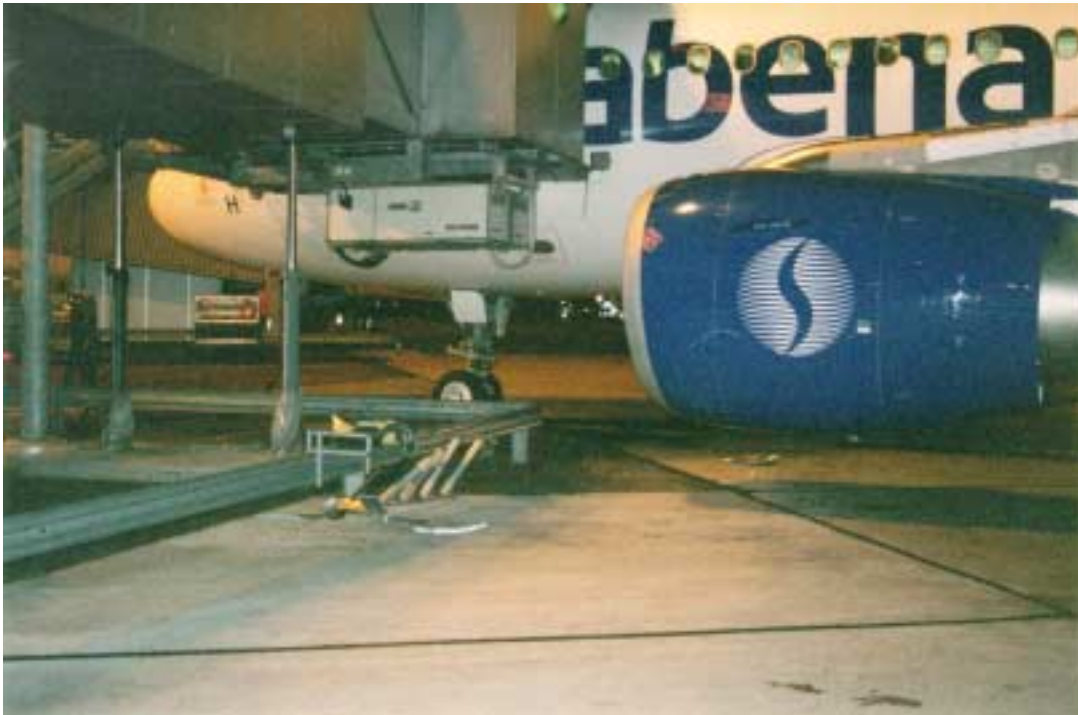
Moottorivaurion aiheuttaneet tikkaat romuttuivat käyttökelvottomaksi.

Kuva 5. Romuttuneet tikkaat vaurioituneen moottorin edessä (tikkaat on siirretty syrjään varsinaiselta vauriopaikalta)

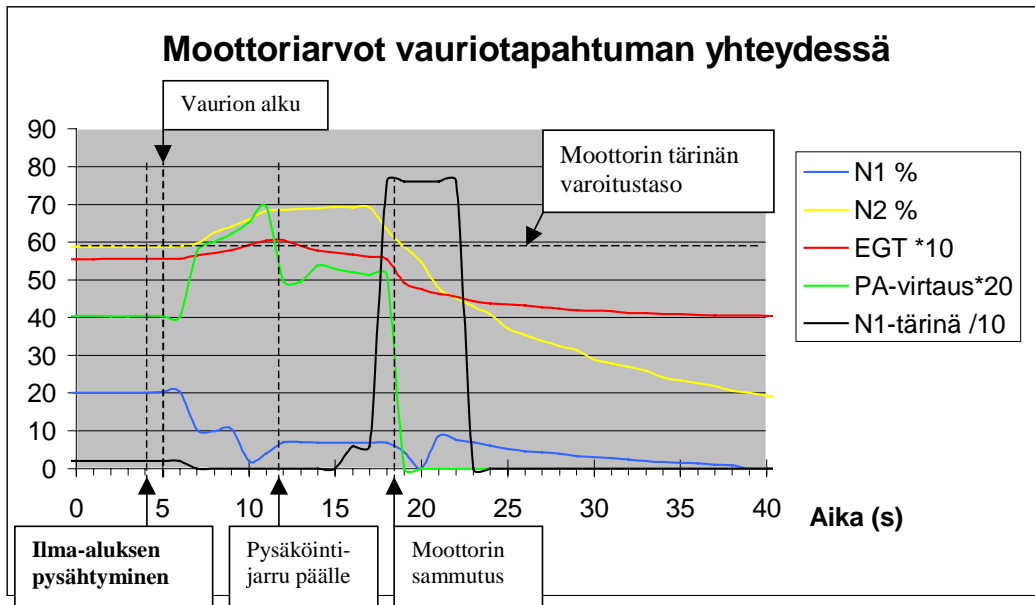
Oheiseen käyrästöön on poimittu DFDR:n taltioinnista moottorin toimintaan liittyvät arvot alkaen rullauksen loppuvaiheesta noin viisi sekuntia ennen vauriotapahtumaa. Moottorin tehoasetus oli minimillä maatyhjäkäynnillä. Tikkaiden imeytyttyä puhallinsiipiä vasten mekaaninen kitka pienensi  $N_1$ -kierroslukua (sininen käyrä), jonka johdosta moottorin automaattinen tehonsäätö lisäsi polttoaineen virtausta (vihreä käyrä) säilyttääkseen valitun  $N_1$ -kierrosluvun. Samalla  $N_2$ -kierrosluku (keltainen käyrä) ja suihkuputken (EGT) lämpötila (punainen käyrä) nousivat.

Moottorin työntövoima muodostuu suurimmaksi osaksi puhaltimesta, joten perusmoottorissa tapahtunut tehon lisäys ei todennäköisesti lisännyt eteenpäin suuntautuvaa työntövoimaa. Käyrästössä näkyvälle korkealle  $N_1$ -moottorin tärinäarvolle ei ole varmaa selitystä (musta vaakasuora pilkkuviiva).

Kuva 6. Lennonrekisteröintilaitteen tiedot moottoriarvojen osalta vaurion tapahtuessa

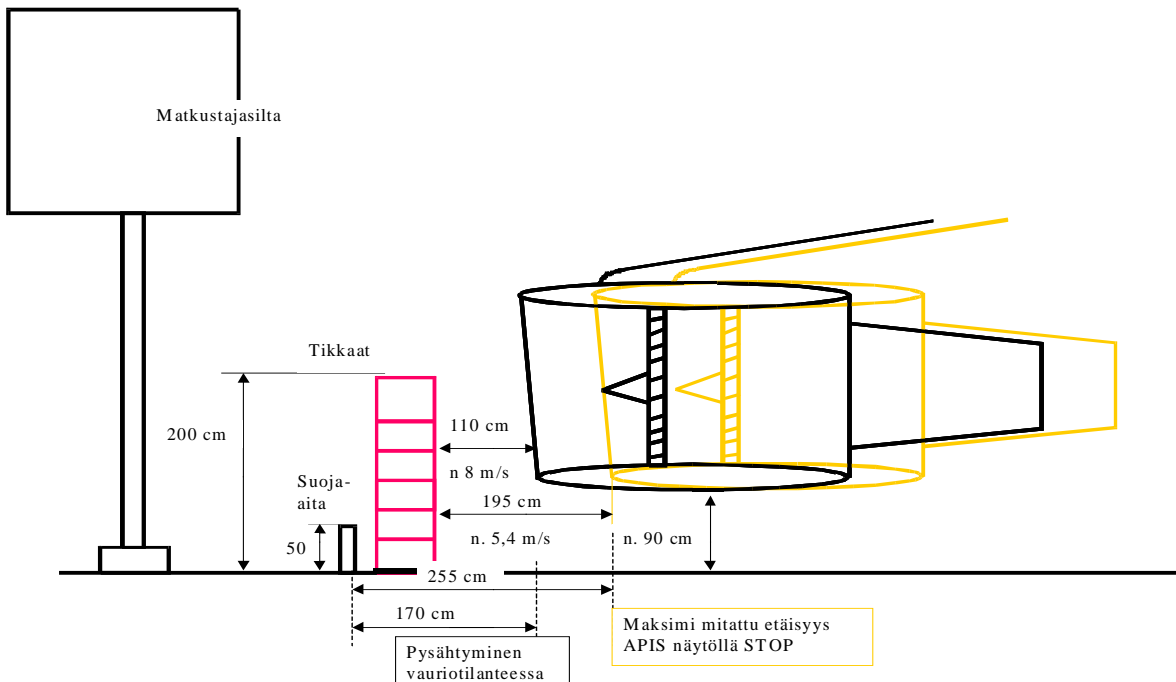
Ilma-aluksen moottorin imuaukon etureunan etäisyys tikkaiden ilma-aluksen puoleiseen sivuun oli noin 110 cm. Jos ilma-aluksen päällikkö olisi pysäyttänyt koneensa välittömästi saatuaan APIS:n STOP-komennon, pysäköintietäisyys olisi ollut noin 195 cm. Tässä tilanteessa olisi voinut olla mahdollista, että 205 cm korkeat tikkaat olisivat saattaneet kaatuessaan osua imuaukon ulkoreunaan ja luiskahtaneet siitä ulospäin joutumatta moottorin sisään. Vaikka moottorin ilmavirtauksen nopeus muuttuu merkittävästi etäisyyden suhteen, moottorin imu ei olisi todennäköisesti kyennyt nostamaan maassa olleita 14,5 kg painavia tikkaita moottorin sisään. Virtausnopeus moottorin imuaukon johtoreunan kohdalla on noin 22,5 m/s, 1,1 m etäisyydellä noin 8,0 m/s ja 1,95 m etäisyydellä noin 5,4 m/s.

Oheisessa piirroksessa on kuvattu moottoriin ja tikkaiden paikka sekä niiden ja rakenteiden väliset etäisyydet vauriotapahtumassa. Moottorin musta piirros esittää ilma-aluksen todellista pysähtymiskohtaa ja keltainen viivoitus tilannetta, jos kone olisi pysähtynyt välittömästi APIS-järjestelmän antaman STOP-komennon jälkeen. Lisäksi kuvassa on esitetty moottorin sisään virtaavan ilman virtausnopeudet tapahtuman kannalta merkittävillä etäisyyksillä.

Kuva 10. Piirros moottorin sisään virtaavan ilman virtausnopeuksien muutoksesta vauriutilanteessa

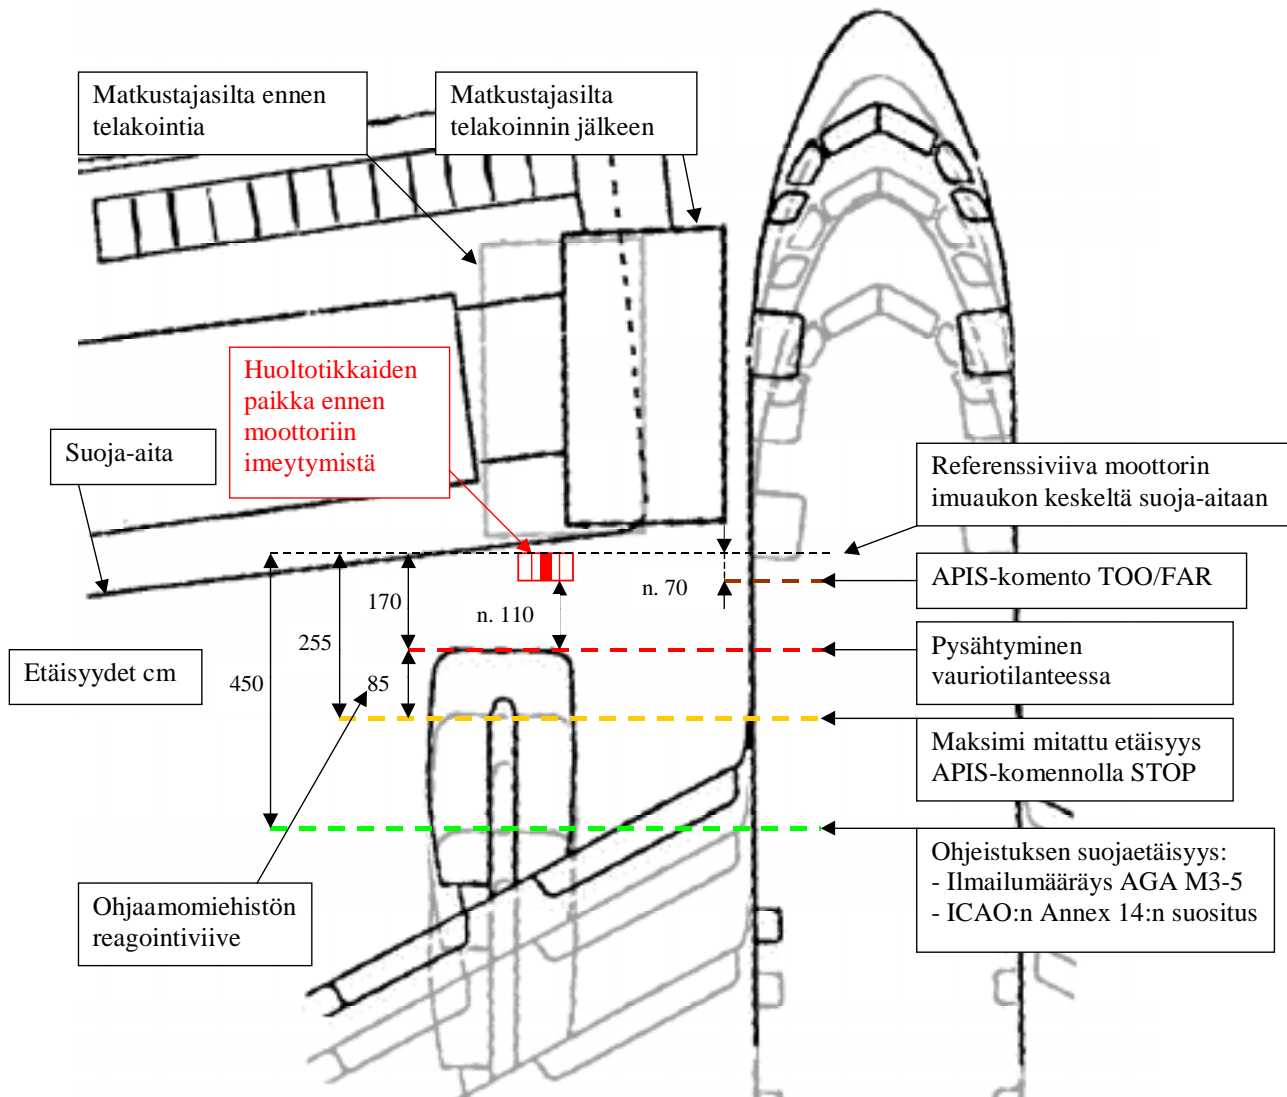
Kuvassa 11 on esitetty Sabenan A319 moottorivaurioon liittyen tapahtuman kolme vaihetta. Vihreä katkoviiva osoittaa tapahtumahetkellä voimassa olleen Ilmailumääräyksen AGA M3-5 määrittämän minimietäisyyden 4,5 m. Jos ilma-alus olisi voitu pysäköidä tämän määräyksen mukaisesti, voidaan olettaa, ettei tätä moottorivauriota olisi tapahtunut. Tältä 4,5 m minimietäisyydeltä kaatuessaankin huoltotikkaat olisivat jääneet moottorivalmistajan määrittämän imuvaara-alueen (2,3 m) ulkopuolelle. Ilmailulaitoksen Lentoturvallisuushallinnon antaman poikkeusluvan mukaan Helsinki-Vantaan ja muiden Suomen lentoasemien tulee noudattaa 6.9.2001 alkaen C-E-koodikirjaimien mukaisten ilma-alusten osalta uusia turvaetäisyyksiä. Etäisyydet ovat pituussuunnassa 2,7 m ja sivusuunnassa 1,25 m. Tutkinnassa suoritettujen A319 -koneiden minimietäisyyksien mittaukset vaihtelivat pituussuunnassa 238 – 255 cm. Tästä syystä edellä mainittu pituussuuntaan määrätty turvaetäisyys ei mahdollista siipimoottoreilla varustettujen kapearunkoisten ilma-alusten (kuten A319) pysäköintiä rullaamalla Helsinki-Vantaan lentoaseman seisontapaikalla n:o 25. Uusi minimietäisyys täyttyy vain säätämällä seisontapaikan APIS:n määrittämä pysähtymiskohta taaemmaksi. Sivusuunnaksi määrätty uusi turvaetäisyys toteutuu seisontapaikalla n:o 25 selvästi, joskin tutkintalautakunta pitää kyseistä etäisyyttä kosteuden tai lumen- ja jään liukastamalla asematasolla suhteellisen pienenä.

Keltaisella katkoviivalla on havainnollistettu APIS-järjestelmän STOP-komennon mukainen suurin turvallisuusetäisyys 255 cm matkustajasillasta ja sitä suojaavasta aidasta, kun ilma-alus on pysäytetty välittömästi STOP-komennon sytyttyä seisontapaikalla n:o 25.

Kuva 11. Ohjeiden ja määräysten mukaiset turvallisuusetäisyydet ja vauriotapahtuman tilanne-etäisyydet Helsinki-Vantaan asematasolla seisontapaikalla n:o 25
