## Tutkintaselostus

B 4/2000 L

### Lento-onnettomuus Hausjärvellä 17.11.2000

CESSNA 152

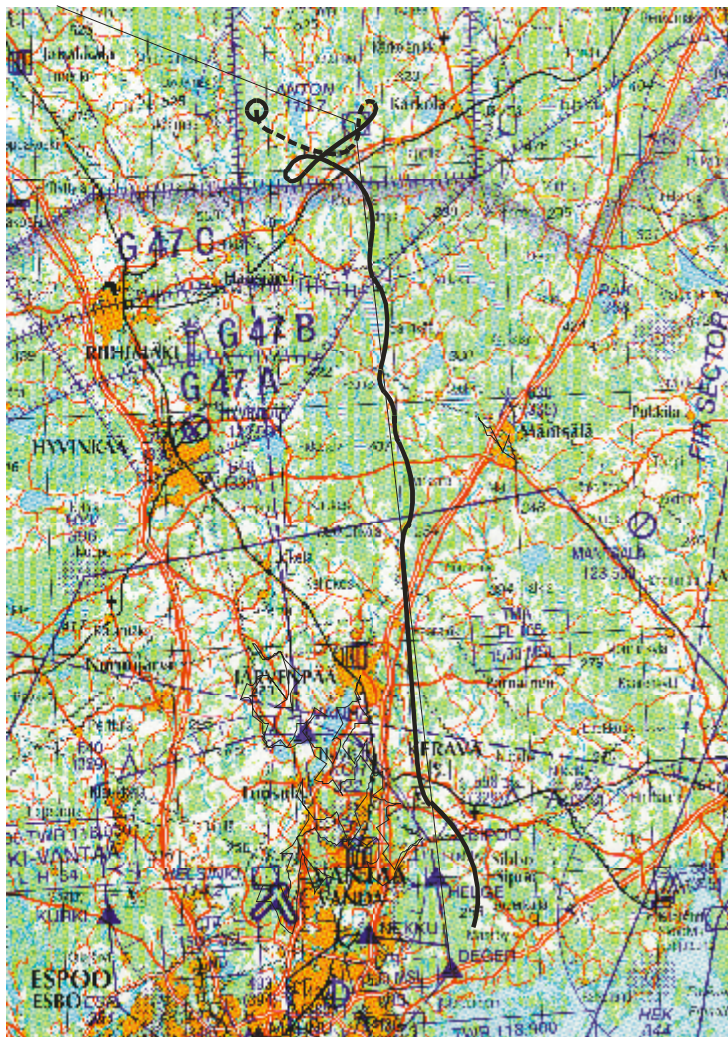
Kuva 1. Koneen lentoreitti Malmilta Hausjärvelle

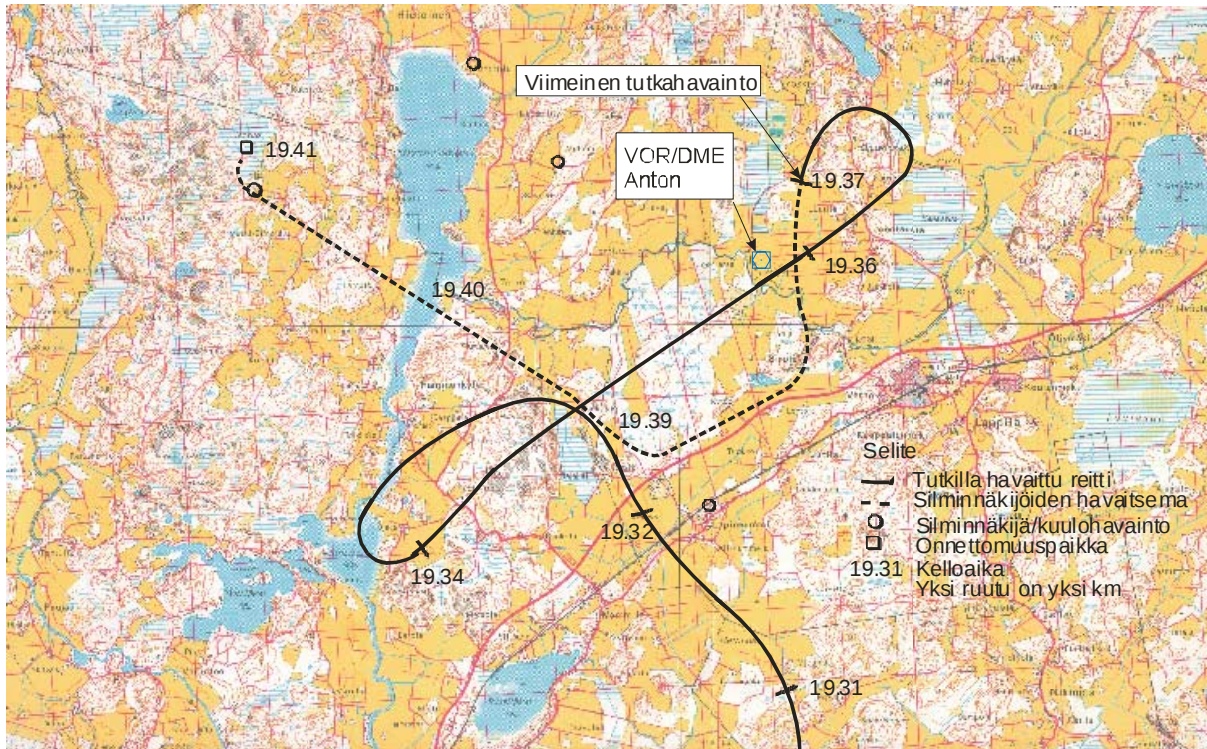
Noin neljä kilometriä ennen Riihimäki–Lahti tietä (kantatie n:o 54) kello 19.31 koneen lentosuunta muuttui vasemmalle suuntaan 315° mag. Kone on mahdollisesti myös vähentänyt korkeutta. OH-CTO ylitti kantatien n:o 54 kello 19.32. Noin 1,5 kilometriä tien ylityksen jälkeen kone teki vasemmanpuoleisen 270°:n kaarron ja lensi sen jälkeen kohti VOR/DME Antonia suuntaan 050°. Noin 2,5 kilometriä Antonin ohituksen jälkeen kone kaartoi jälleen vasemman kautta takaisin kohti Antonia. Kone katosi tutkasta 19.37, kun kone oli kaarron jälkeen noin 1,2 kilometrin päässä Antonista. Kuvassa 2 on tutkahavaintoihin ja silminnäkijän havaintoihin perustuva 1:50 000 kartalle tehty piirros koneen lentoreitistä Hausjärven alueella.

Kuva 2. Koneen lentoreitti Hausjärvellä

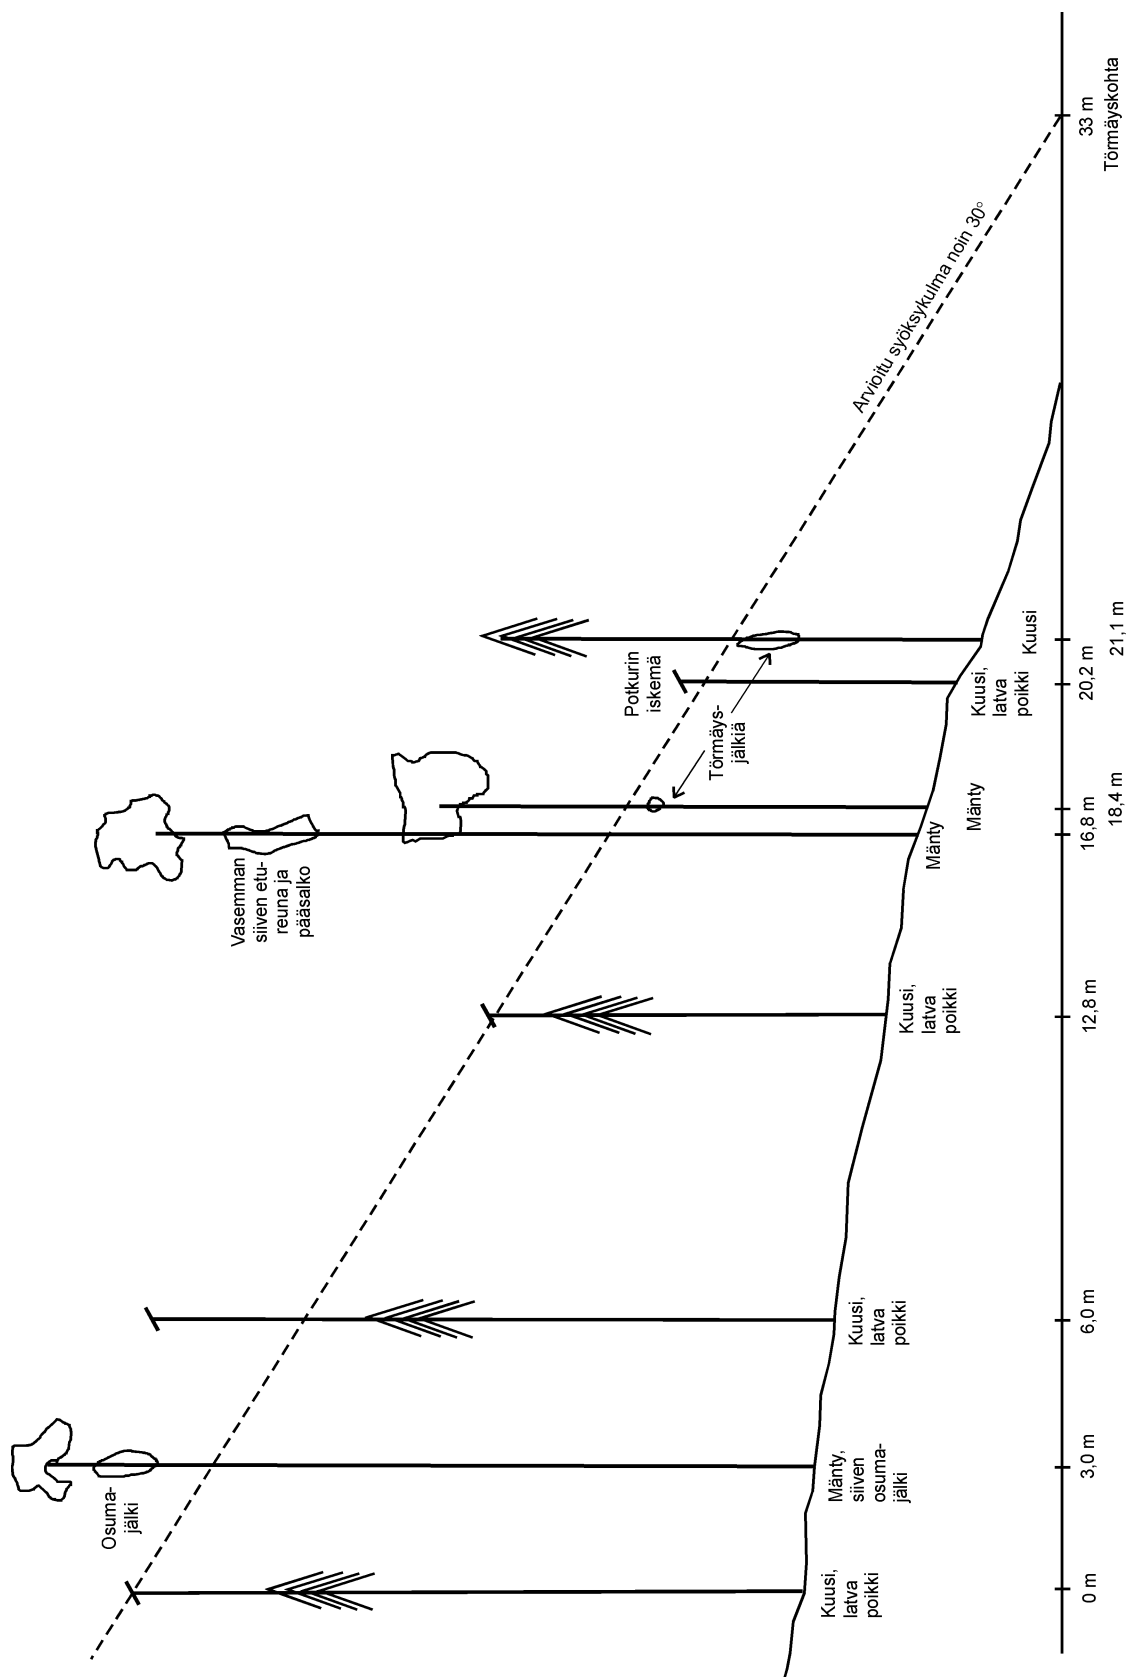
Kuva 3. Koneen lentorata sivusta katsottuna

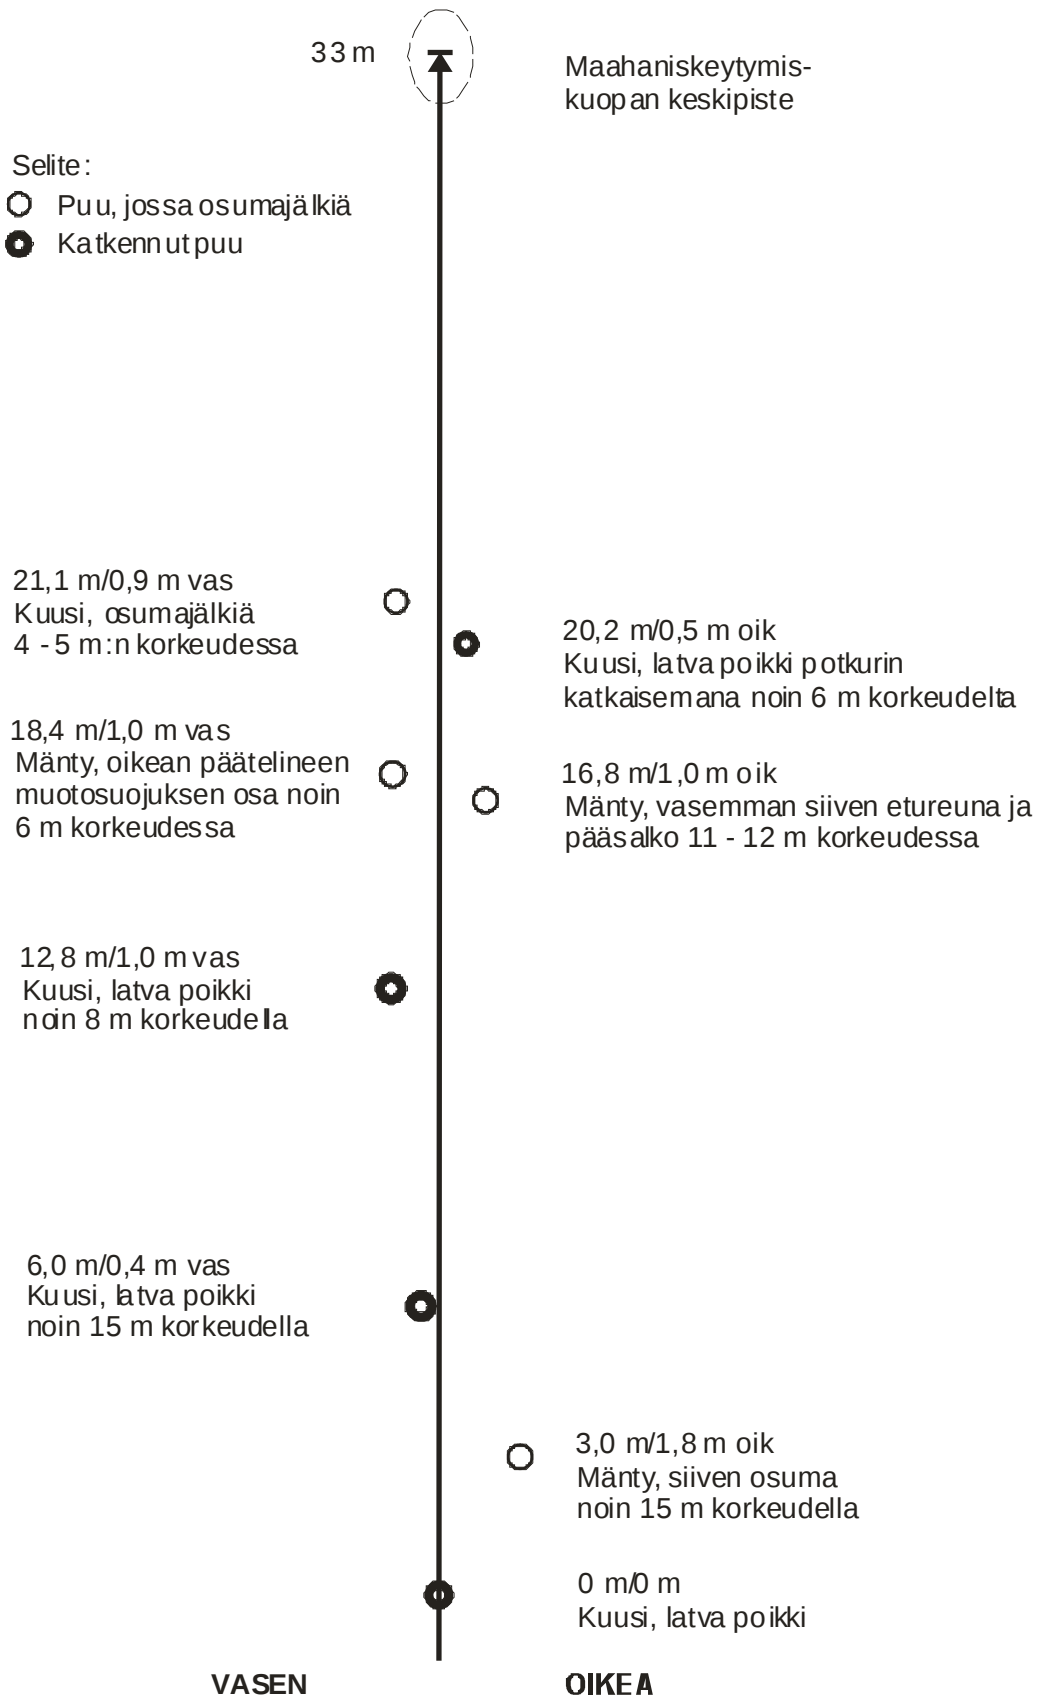
Kuva 4. Koneen lentorata ylhäältä katsottuna

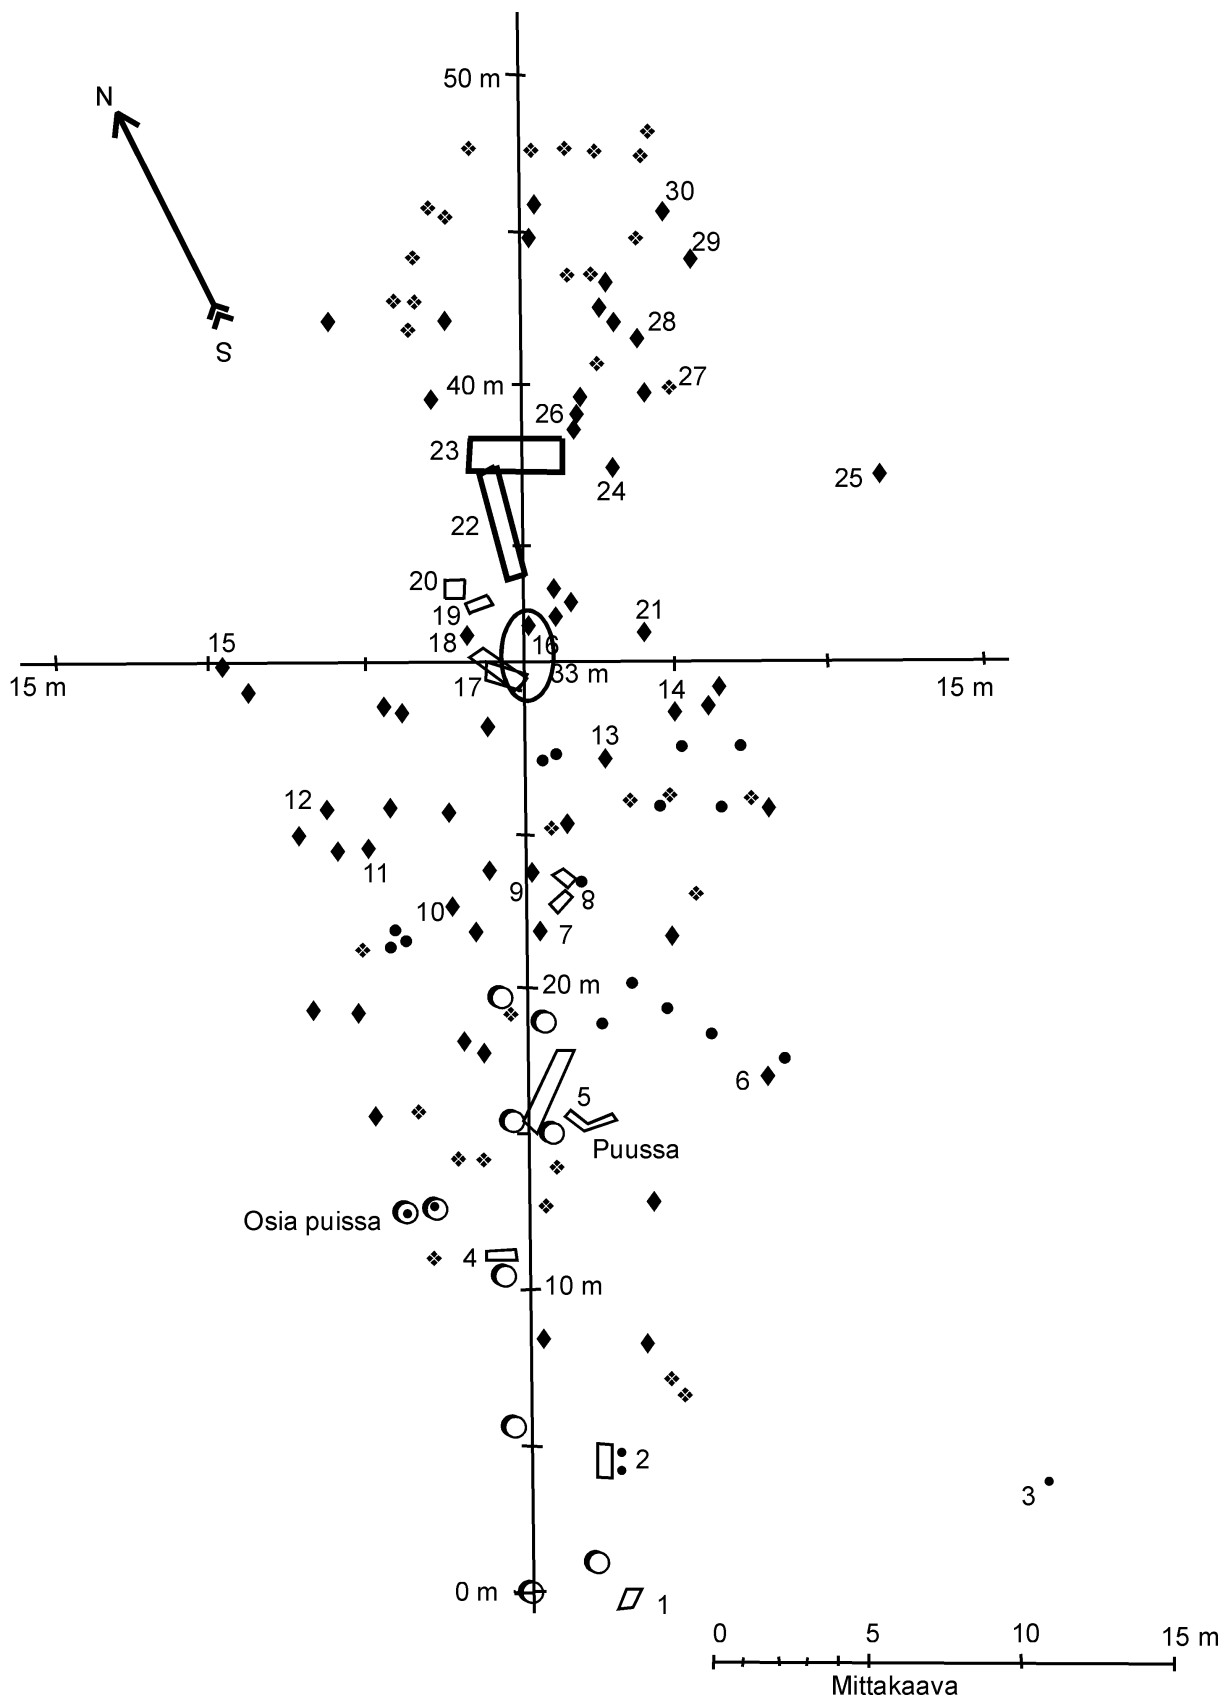
Kuva 5. Koneen osien hajontapiirros
