## Tutkintaselostus

C 1/2000 L

# Ultrakevyen lentokoneen lentovaurio Mäntsälässä 5.1.2000

OH-U367, Cora 200 Arius

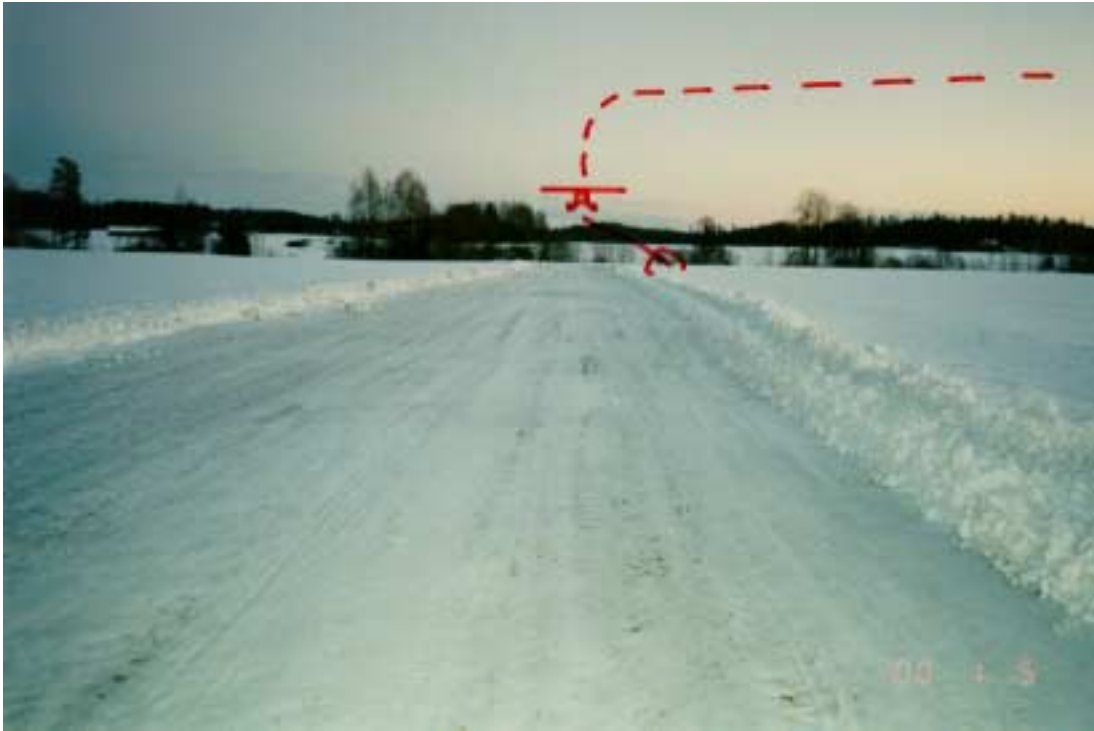
Kuva 1. Aurattu lentopaikka ja koneen lentorata lähestymissuuntaan katsottuna.

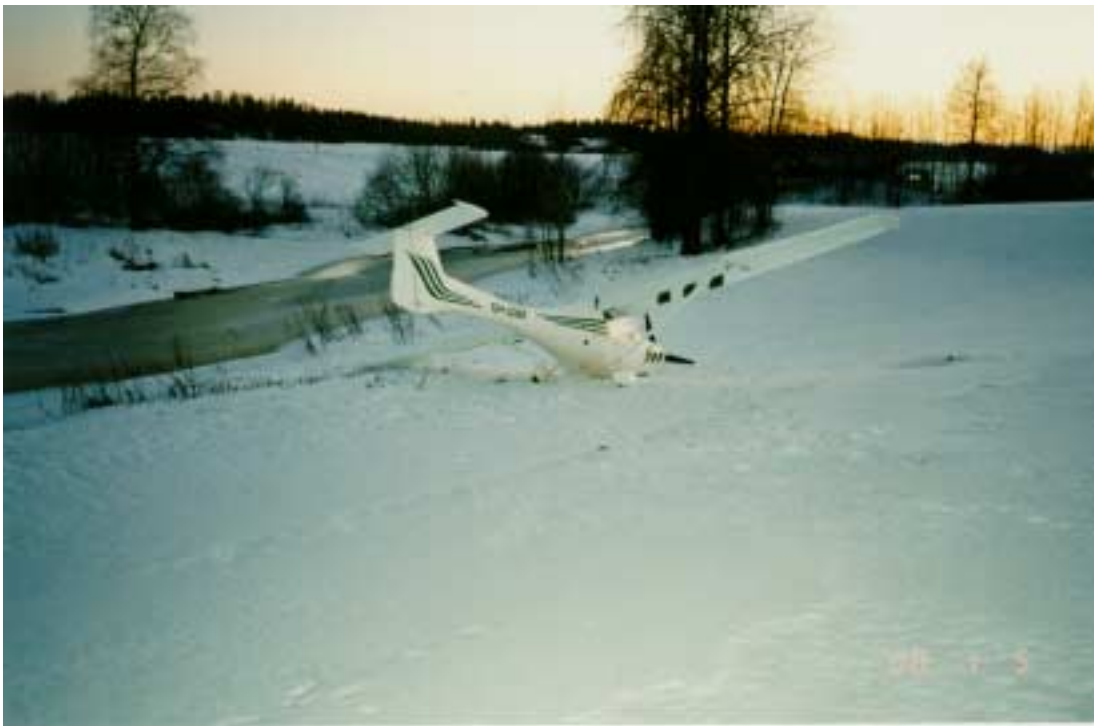
Kone putosi kynnöspellolle, jossa oli noin 20 cm lunta. Ohjaaja säilyi vammoitta, ja katkaistuaan sytytyksen ja suljettuaan polttoainehanan hän pääsi vaikeuksitta ulos koneesta ja kiiruhti ilmoittamaan tapahtumasta. Koneen suunta muuttui tapahtumassa noin 90° vasemmalle ja kone kulki maassa mittausten mukaan noin 5 m. Rungon iskeytymiskohta oli 15 m laskeutumissaran keskilinjasta vasemmalle noin 50 m ennen kynnystä loivassa jokeen päin viettävässä rinteessä 15 m joen rannasta. Koneen vasen siivenkärki oli noin 10 m joen rannasta.

Kuva 2. Koneen putoamispaikka Mäntsäläjoen rannalla.

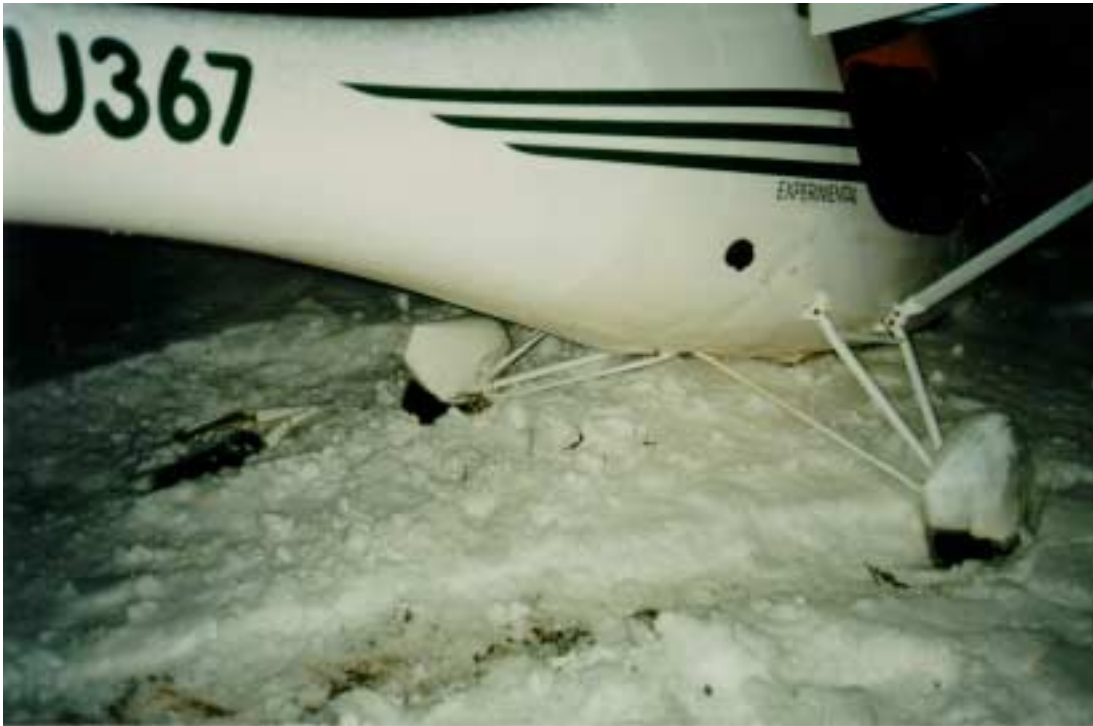
Kuva 3. Koneen maahanosumisjäljet ja vauriot oikealla puolella.

Maahantörmäyksessä koneen potkuri vaurioitui ja moottori pysähtyi. Nokkateline re-  
peytyi irti ja sen kiinnityskorvakkeet tulivat rungon kyljistä läpi. Vasemman päätelineen tukivarret vääntyivät ja painuivat rungon sisään, jolloin runkoon murskautui aukko. Oikean päätelineen tukivarret vääntyivät ja takatukivarsi aiheutti runkorakenteeseen painuman. Ohjaamon rakenteissa havaittiin kaikkialla murtumia. Molempien siipien kärkikappaleet, siivekkeet ja laskusiivekkeet vaurioituivat ja siipiverhous lommoili. Koneen takarungossa, vakaajissa ja peräsimissä ei silmämääräisessä tarkastuksessa havaittu vaurioita.

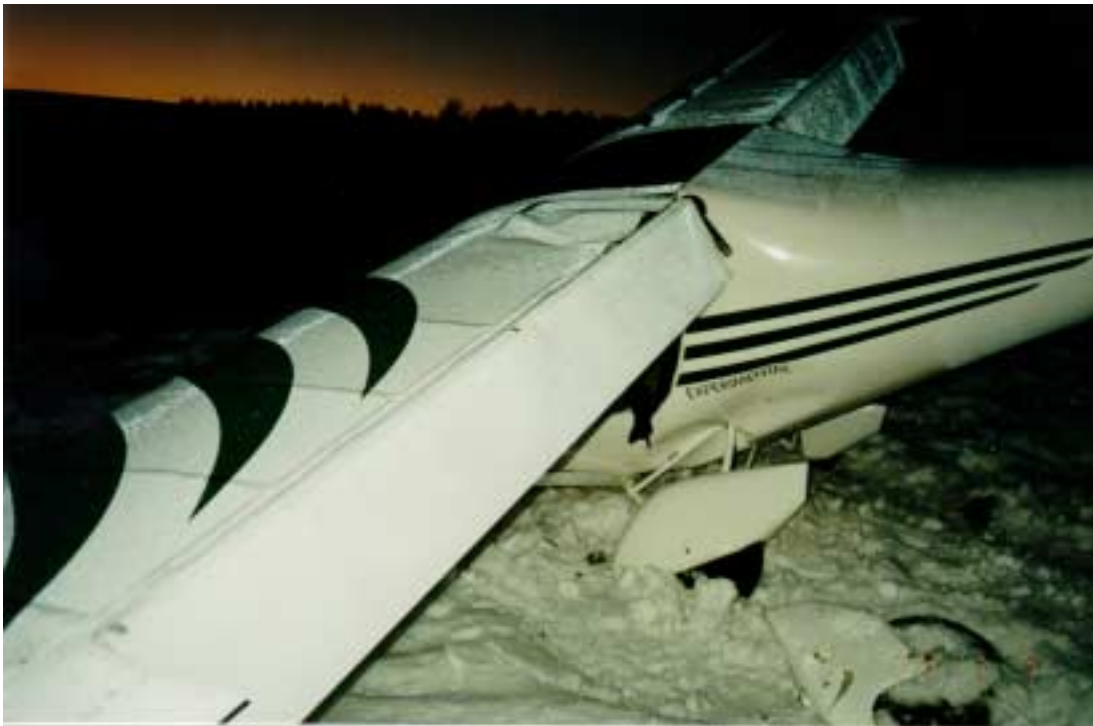
Kuva 4. Koneen maahanosumisjäljet ja vauriot vasemmalla puolella. Päälaskutelineen vieressä irronnut nokkapyörä.

Kaatuminen vasemmalle siivelle muutti koneen suuntaa noin 90°, ja kone osui maahan melko loivassa kulmassa. Pystynopeutta on vaikea arvioida. Koneen laskutelineiden ja rakenteiden murtuminen absorboi törmäysenergiaa ja ne tapahtuivat sellaisella alueella, että ohjaaja säilyi vammoitta. Kone kulki maassa mittauksien mukaan noin 5 metriä, joten hidastuvuus ei myöskään kasvanut liian suureksi. Polttoainesäiliö pysyi ehjänä eikä tulipaloa syttynyt. Moottorin sisäpuolelle tunkeutunut lumi höyrystyi, jolloin ohjaaja
