## Tutkintaselostus

C 13/2000 L

### Lento-onnettomuus Naarajärvellä 16.9.2000

Rhönlerche II MOD.

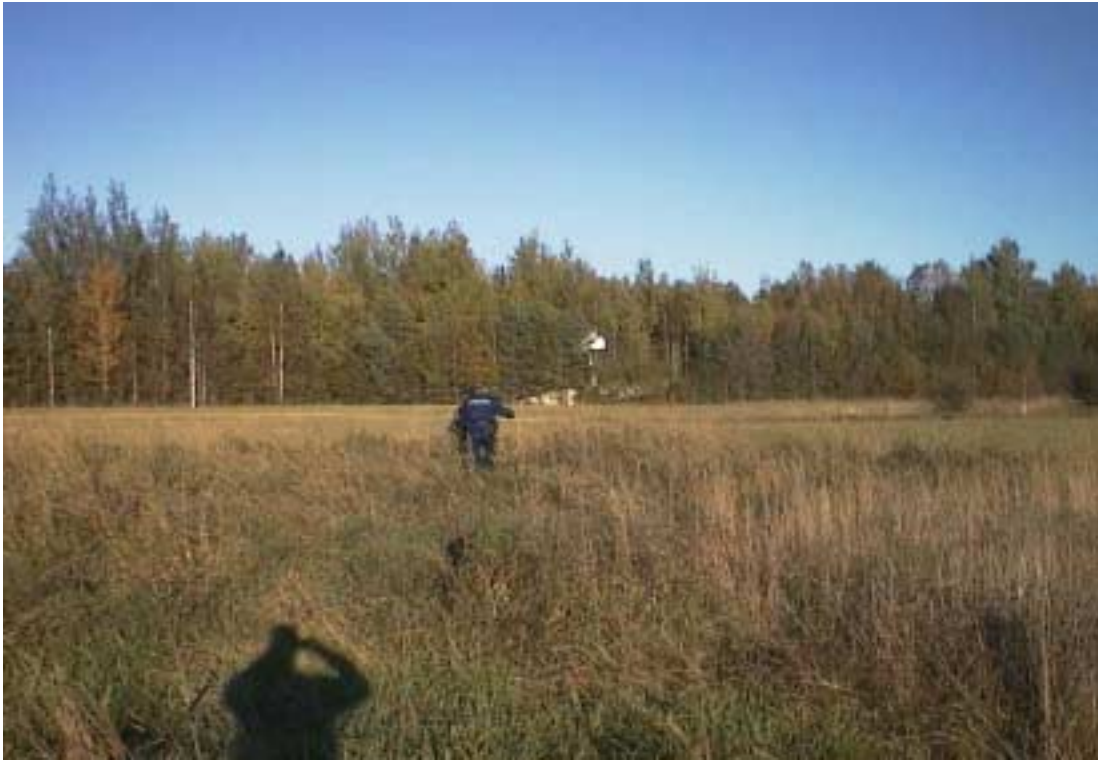
Oikea siipi oli ruhjoutunut kärjestä noin 2 m matkalta ja vasemman siiven tyvi oli taipunut apusalon kohdalta. Korkeusvakaajassa oli vaurio, potkurikupu, moottorin suojuksen ja oikea päälaskuteline olivat vaurioituneet. Lisäksi runko oli taipunut ohjaamon takaa ja kuomussa oli halkeamia.

Kuva 1. Kone metsässä, kuva otettu kiitotien 33 kynnykseltä suuntaan 110 astetta

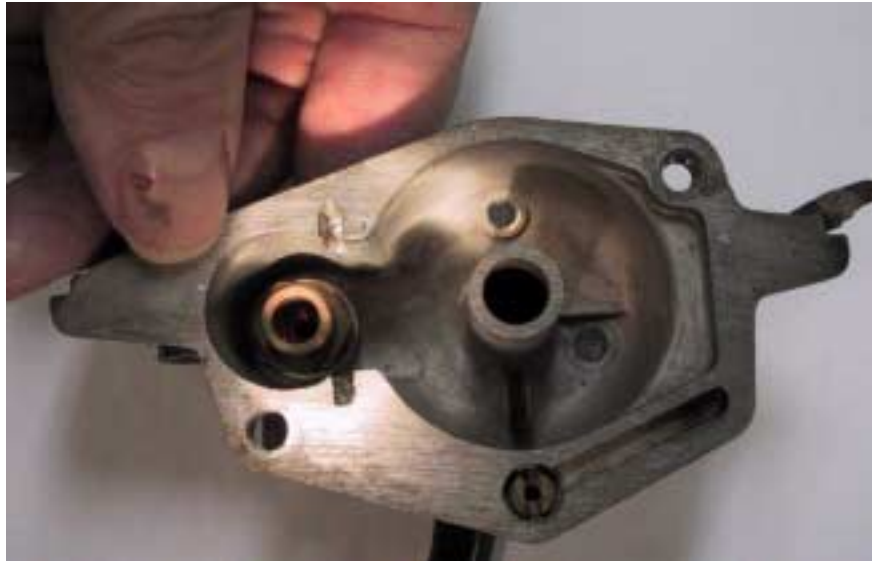
Kaasutinta on jossain vaiheessa "rakennettu". Kaasutin on tyypiltään vanha ja sen varaosien saanti on ollut vaikeaa. Tutkija löysi kuitenkin uuden käyttämättömän kaasuttimen, josta vertaamalla selvisi muutokset. Kohon akselin pitolovia kaasutinrungossa oli syvennetty. Ne kuitenkin on tehty huonolla käsityötaidolla ja tarkkuudella. Uudessa rungossa pitoloven syvyys kannen saumatasosta mitattuna oli 6,6 mm molemmin puolin. Kun onnettomuus koneen kaasuttimessa toinen lovi oli 8,1 mm ja toinen 8,4 mm. Loven työstäjälle on tapahtunut porauksessa lipsahdus ja pora on mennyt runko-osan läpi tehden läpiporeiän uimurikammioista ulkotilaan. Läpiporausta on yritetty tuketa tinalangasta tehdyllä "niitillä". Kun tina ei liity silumiiniin on tinatukon yläpäähän tehty niittikanta, jonka löysä uimuriakseli on tärinän seurauksena irrottanut liuskeen, joka on lähtenyt kulkeutumaan ja aiheuttanut nyt tutkittavan käyntihäiriön.

Kuva 2. Kohonakselin pitolovi. Ylemmän loven pohjalla näkyvissä tinatulppa, josta akselin värinän takomana irtosi liuske.

Käyntihäiriön aiheuttanut roska oli lähtöisin kaasuttimen uimurikammion kohon akselin pitolovesta, johon oli tehty "tinaniitti" läpiporauksen paikaksi. Väarinän takomana kaasutinrungossa olevasta akselin pitohahlon tinapaikkauksesta irronnut tinaliuske kulkeutui polttoainevirtauksen ja tärinän kuljettamana pääsuuttimeen. Liuske on todennäköisesti päässyt pääsuuttimeen juuri tapahtumahetkellä, koska mitään käyntioireilua ei ollut aiemmin ilmennyt. Edellisen kaasutinhuollon yhteydessä olisikin pitänyt olla tarkempi akselin asennuksessa, jotta se olisi jäänyt tiukemmin hahloonsa.

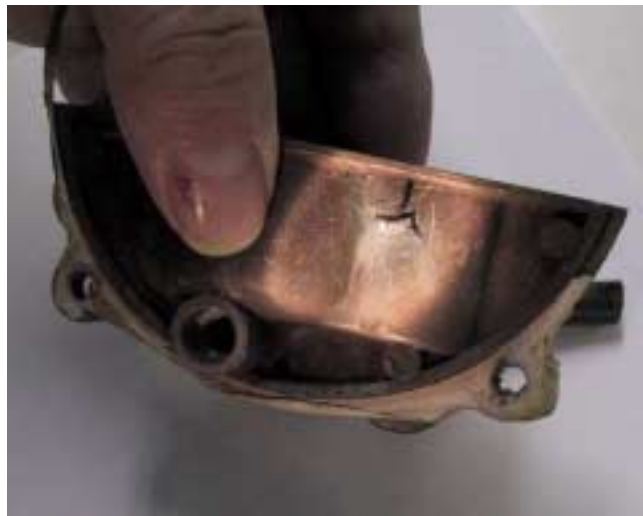
Kuva 3. Tinatulppa ulkopuolelta, imukomun puolelta katsottuna

Löystynyt niitti on vuotanut bensiiniä kaasuttimen ulkopuolelle imukomuun. Uimurin akseli lepää kallellaan edellä mainitun mittaeron verran ja on alkuperäisestä keskimäärin 1,65 mm syvemmällä. Polttoaineen pinta oli siis alentunut tämän verran, ellei olisi löytynyt muuta. Neulaventtiilin pituutta ja istukkaa oli muutettu. Kohon neulan pituus oli 16,85 mm, vertailuneulan pituus 21,7 mm. Runko-osan alta löytyi kolme tiivisteprikkaa, joiden yhteispaksuus oli 3,7 mm. Vertailurungon alta löytyi yksi priikka, jonka paksuus oli 1,0 mm.

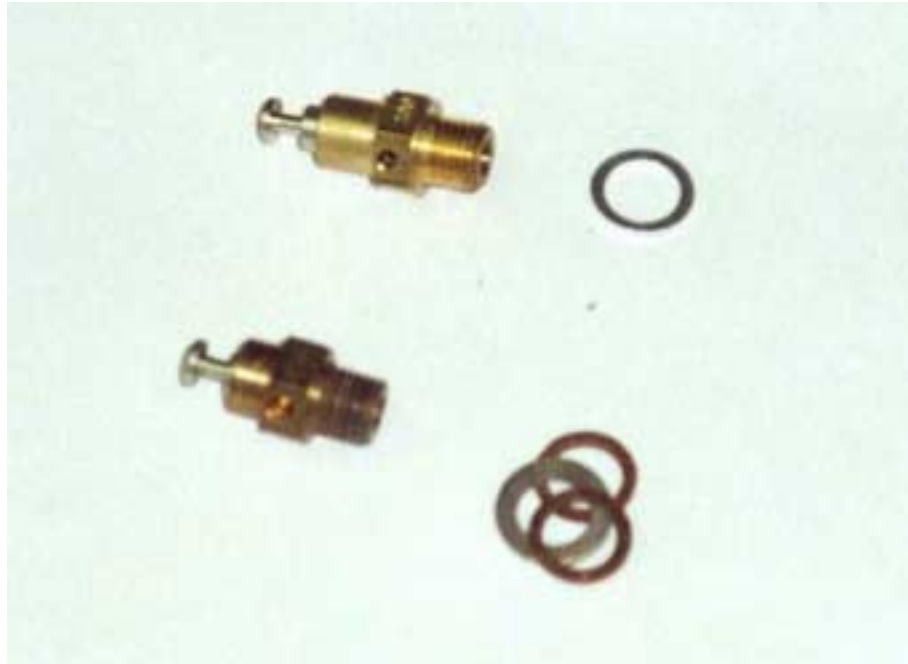
Kuva 4. Vertailukuva neulaventtiileistä, ylempänä vertailuneulaventtiili, alempana ”muutettu” onnettomuuskoneessa ollut lyhennetty neulaventtiili tiivisteineen

Edellä havaituista muutoksista voidaan päätellä, että kaasutin on tulvinut kuluneen kohon neulaventtiilin vuoksi, eikä uutta kohon neulaventtiiliä ole löytynyt. Tällöin on päätetty sorvata ja hioa vanha neulaventtiilin neula pitäväksi. Neula on lyhentynyt kuitenkin liikaa jopa 4,85 mm. Polttoaineen pinnan säätäminen neularunkoa korottamalla enemmän kuin kolmella tiivisteellä ei ollut mahdollista, koska neulaventtiilin rungon kierre loppui. Lähtötilanteessa neulaventtiilin rungon alla on ollut 1,0 mm:n paksuinen tiiviste. Kun sen paksuus vähennetään 3,7 mm:stä jää 2,7 mm. Polttoaineen pinta on jäänyt ylös 2,15 mm ( $4,85 \text{ mm} - 2,7 \text{ mm} = 2,15 \text{ mm}$ ). Työn tekijällä on ollut tavoite syventää kohon akselin pitolovea ja laskea kohoa tämän verran. Akseli on kuitenkin alentunut 1,65 mm, joten polttoaineen pinta on ollut 0,5 mm korkeammalla lähtötilanteesta ( $2,15 \text{ mm} - 1,65 \text{ mm} = 0,50 \text{ mm}$ ), mikä ei liene vaikuttanut käyntiin.

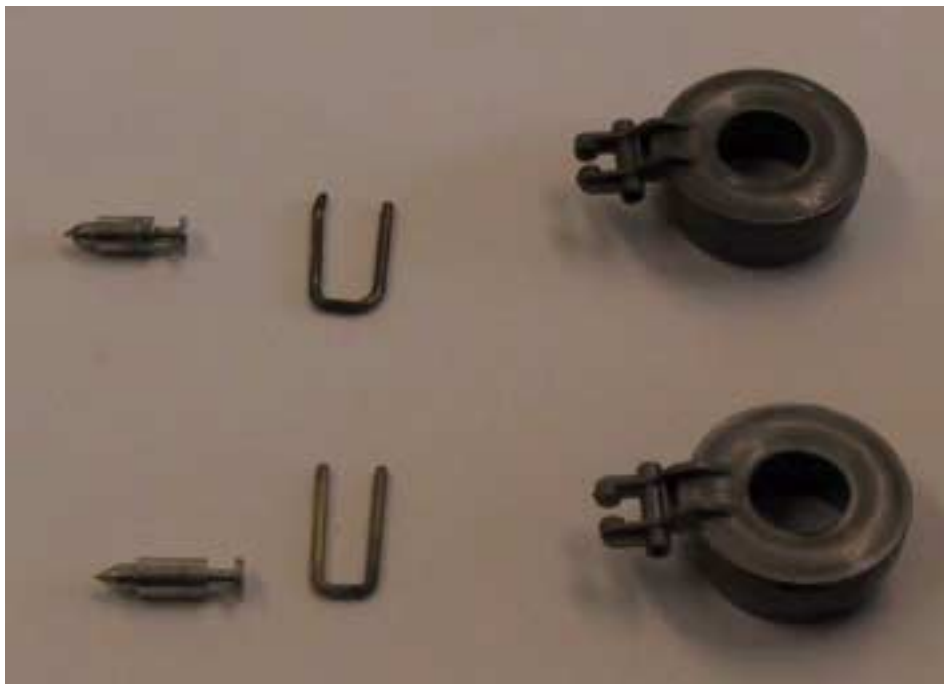
Kohon akseli on paksuudeltaan 2 mm:n messinkilangasta taivutettu symmetrisesti suorakaiteen muotoisen U-kirjaimen muotoon. Sen toinen sivu on pujotettu kohossa olevaan reikään, josta koho on saranoitu. U-muodon pohja ottaa rungossa olevasta lovesta ohjauksen pitäen akselin oikeassa asennossa. Langan toinen sivu on ollut kaasuttimen kannesta ponnistava pitäen akselin paikallaan lovessa ja estäen värinän. Kun pitolovea on syvennetty, on akselia korotettava, jotta U-muodon sivumitta kasvaa. Näin oli tehtykin mutta ei riittävästi, joten akseli on jäänyt värisemään.

Kuva 5. Vertailukuva neulaventtiilin neulasta, kohon akselist ja kohosta. Ylempänä onnettomuuskoneessa olleet osat.
