## Tutkintaselostus

C 14/2000 L

### **Porrastuksen alitus 7.10.2000 Helsingin lähialueella, loppuosalla kiitotielle 04**

OH-KRK     ATR-72  
OH-LYZ     DC-9-51

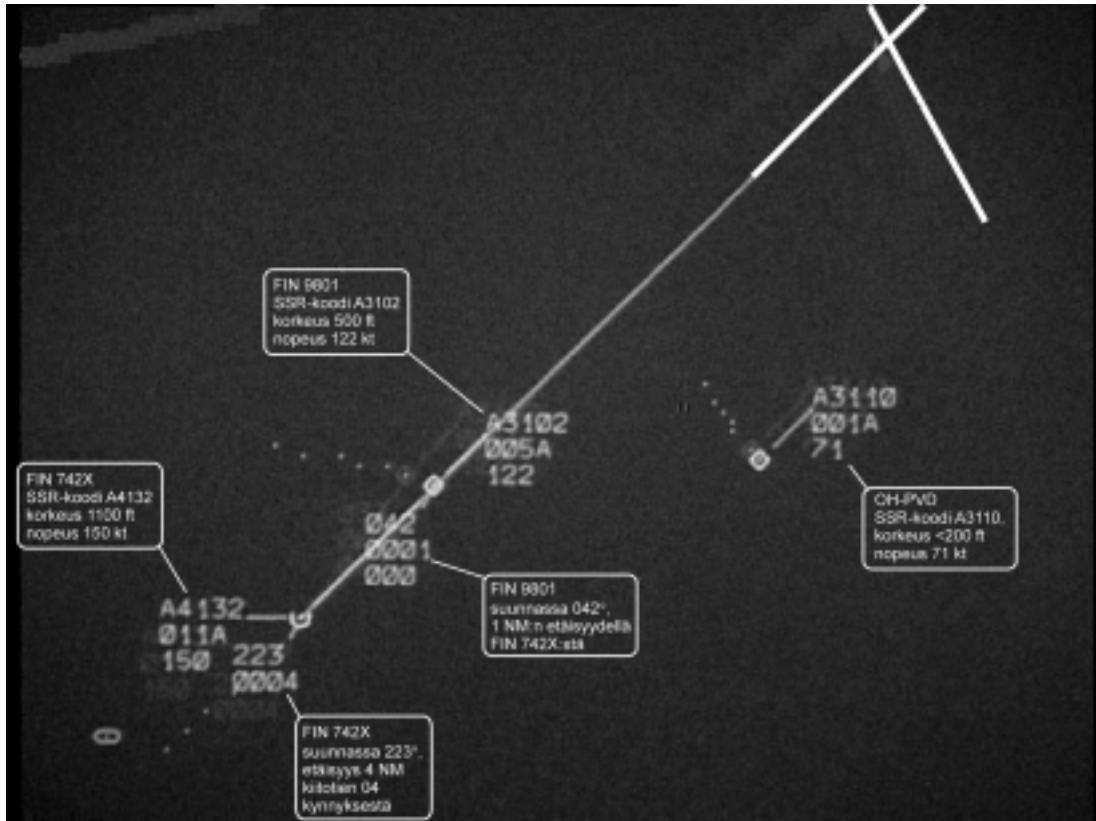
Perämies ohjasi konetta. FIN742X:n tullessa pilvikerroksen alapuolelle noin 1200 ft korkeudessa QNH:lla perämies havaitsi suoraan edessä, poikittain vasemmalta oikealle lentävän ATR:n. Perämies vilkasi tässä vaiheessa TCAS:n näyttöä ja totesi vaikuttavan liikenteen olevan kahden mailin renkaan sisäpuolella. Päällikkö havaitsi ATR:n hetkeä myöhemmin noin kello kahden suunnassa. FIN742X:n ohjaajilla ei ollut aikaisempaa havaintoa vaikuttavasta liikenteestä TCAS:n perusteella, eivätkä he radioliikenteen perusteella olleet odottaneet ATR:n lentävän heidän lähestymislinjansa poikki.

Kuva 1. FIN9801 läpäisee loppulähestymislinjan

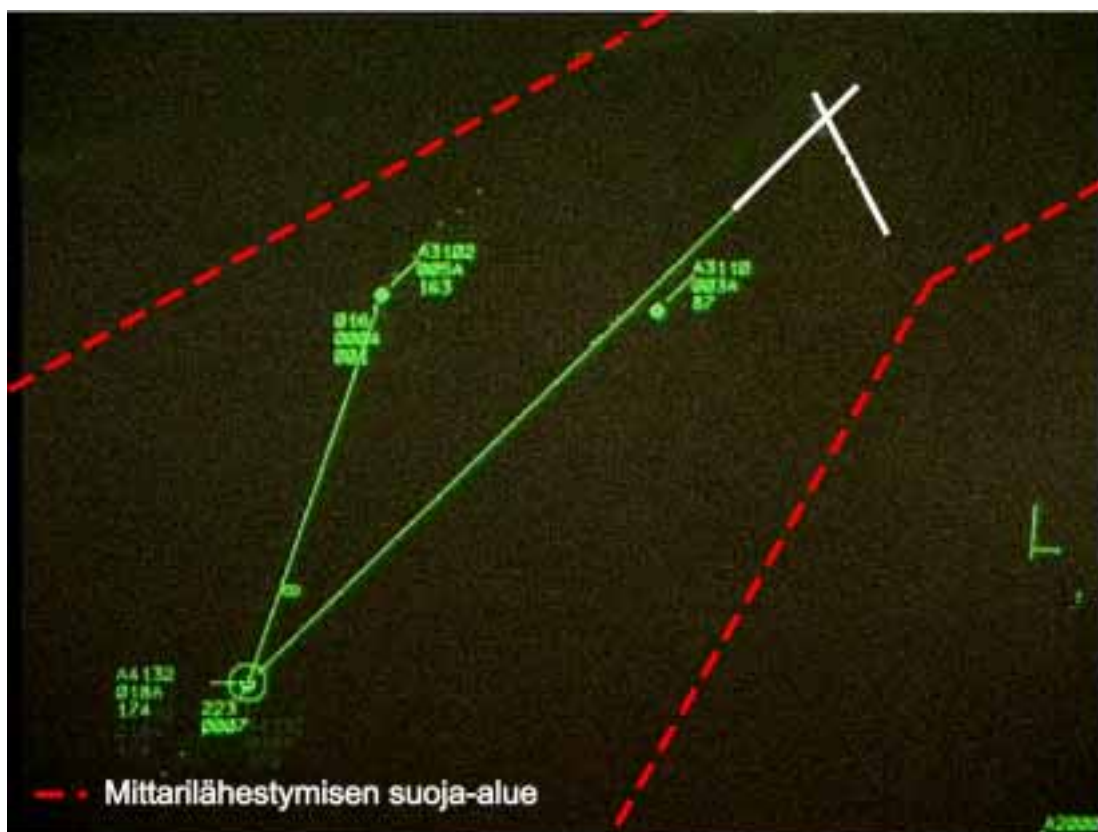
Kuva 2 Tilanne FIN9801:n (A3102) aloittaessa perusosakaarron

FIN9801 aloittaa kaarron perusosalle 1,8 NM:n etäisyydeltä loppulähestymislinjasta. FIN742X:n etäisyys kiitotien kynnyksestä 6,6 NM ja FIN9801:stä 4,1 NM. OH-PVD aloittaa kaarron kohti Malmia.

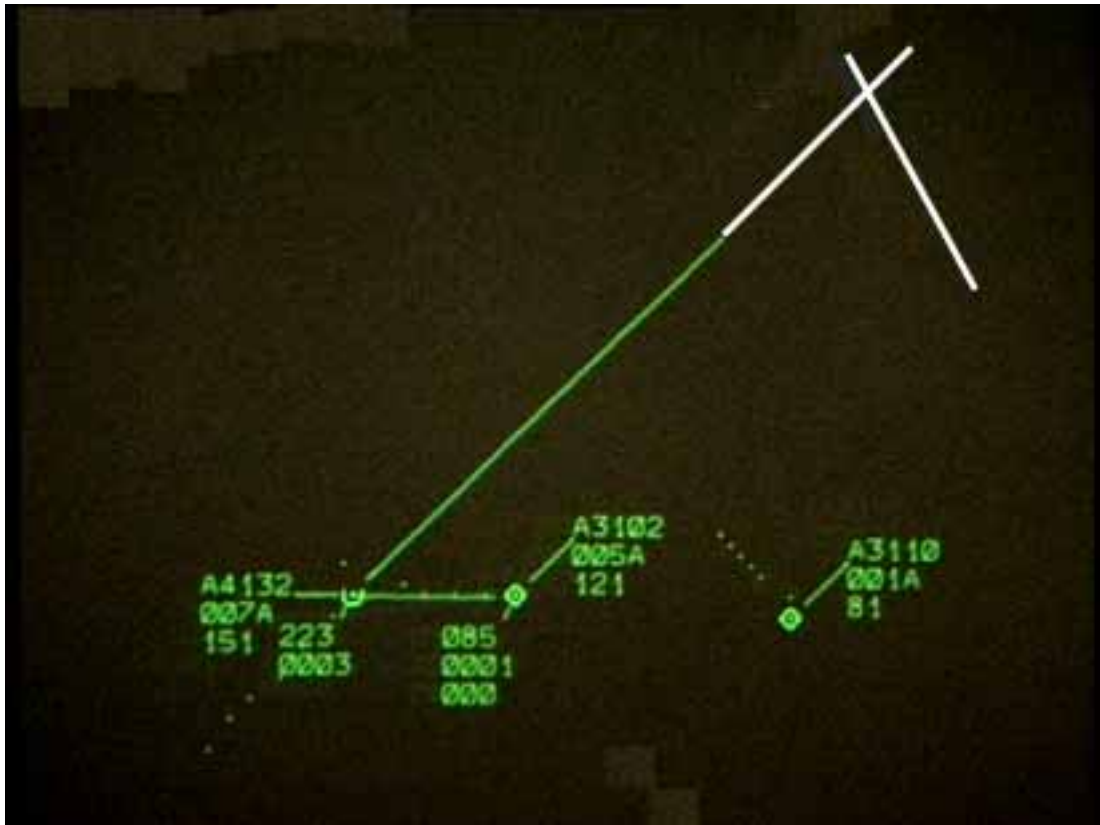
FIN9801 läpäisi loppulähestymislinjan 65°:een kulmalla, 500 jalan korkeudella ja 2,9 NM kiitotien kynnyksestä klo 13.28.50. FIN742X:n etäisyys kiitotien kynnyksestä oli tällöin 4,1 NM ja se oli liu'ussa läpi 1100 ft. Koneiden välinen etäisyys oli tällöin 1,2 NM. Koneiden välinen lyhin etäisyys oli 1,1 NM klo 13.29.15, jolloin FIN9801säilytti 500 ft: korkeutta ja FIN742X oli liu'ussa läpi 700 jalkaa.

Kuva 3 Koneiden välinen lyhin etäisyys
