## Tutkintaselostus

C 18/2000 L

### **Porrastuksen alitus Kuopion lentoaseman läheisyydessä 30.11.2000**

HN-408 F-18C Hornet

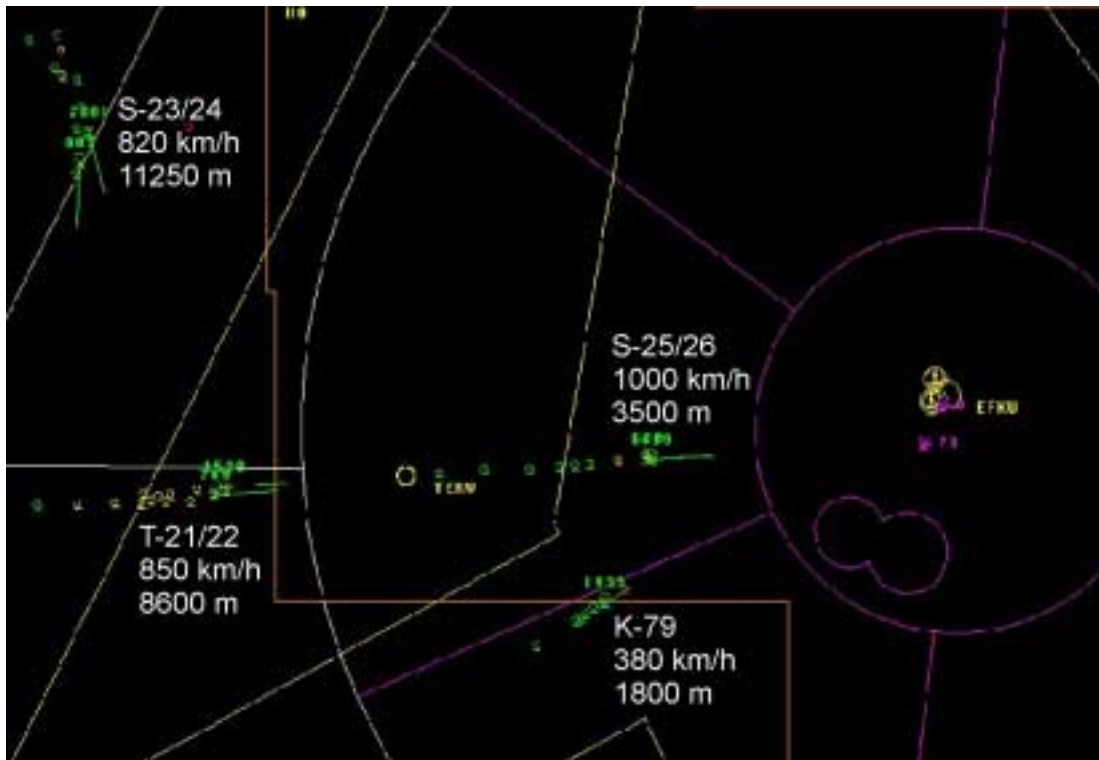
Kuva 1.

Tutkalennonjohtaja yritti estää porrastusminimin alituksen vaaratilanteen edetessä nopeasti. APP kaarratti seuraavan lähestyvän ilma-aluksen, T-21, sivuun käskemällä "*T-21, välittömästi oikealle ohjaussuuntaan  $060^{\circ}$* ". Koska kaarron suunta käskettyyn ohjaussuuntaan  $060^{\circ}$  nähden ei ollut looginen, T-21 sanoi "*Vahvista oikealle*". APP korjasi ohjaussuunnan sanomalla " *$240^{\circ}$* ", johon T-21 vastasi "*21, määräsuunta*". Termi "määräsuunta" on ilmavoimien taistelunjohtajan käyttämää fraseologiaa ja tarkoittaa "säilytän käskettyä ohjaussuuntaa". Ohitushetkellä T-21:n ja S-26:n lentosuunnat olivat lähes vastakkaiset ja etäisyys lennonpurkulaitteiston (MUTACTS) mukaan pienimmillään 1,5 km. Tällöin korkeuseroa oli 240 metriä. Kummankaan koneen ohjaajat eivät havainneet toisiaan. EFKU TAR -tutkan vaakasuora tutkaporrastusminimi on 5,6 km (3 nm) ilma-aluksien ollessa alle 20 nm etäisyydellä tutkan antennista. Vastaavasti korkeusporrastusminimi on 300 m. Kuvissa 1 – 5 on esitetty tapahtumien kulku kello 17.39 –17.54.
