## Tutkintaselostus

C 3/2000 L

# Rullausvaurio Helsinki-Vantaan lentoasemalla 31.1.2000

OH-KRK

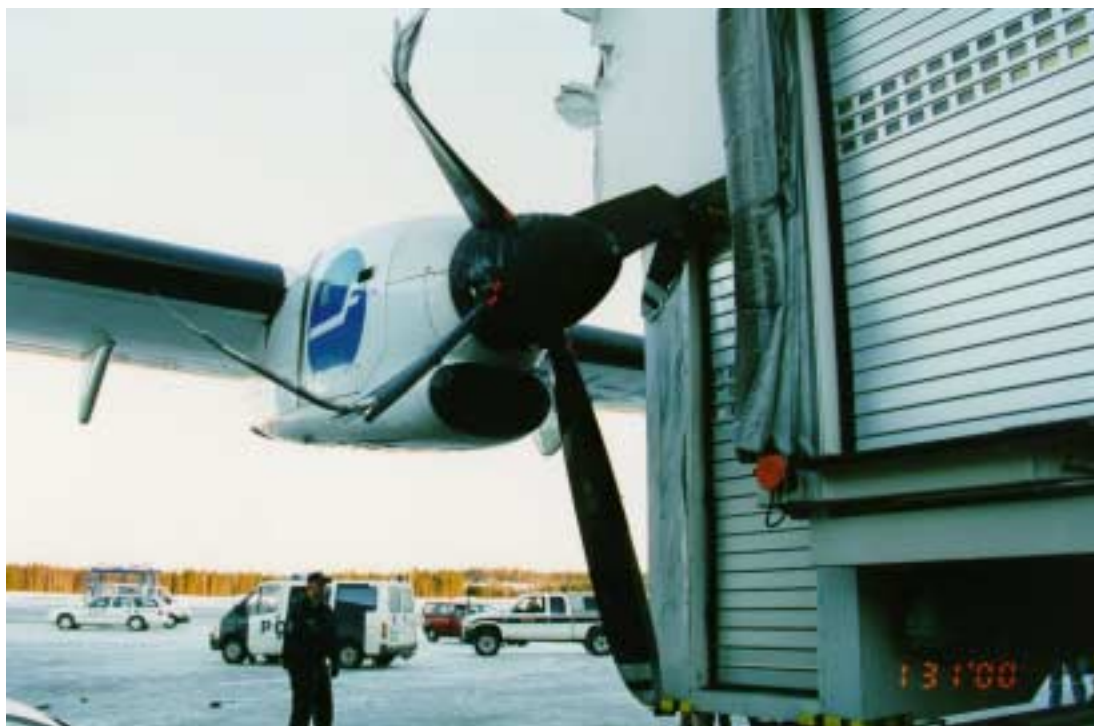
Nelilapaisen komposiittirakenteisen potkurin kolme lapaa rikkoutuivat kappaleiksi yhden lavan jäädessä muotoonsa. Myös potkurin napakoneisto rikkoutui ja sen öljyä valui maahan. Potkurin napakoneiston asennon mukaan lapakulmat olivat törmäyshetkellä olleet  $7^\circ$  lepoutuneena. Lepoutuskulman rajoittimen asteluku on  $4.1^\circ$ .

Moottorin suojuspeltiin tuli taipumia ja jokin irronnut osa vaurioitti siiven jäänpoistokumia. Myös ACW-generaattorin akseli katkesi pakkomurtokohdastaan.

*Kuva 1. Potkurin kaikki lavat rikkoutuivat*

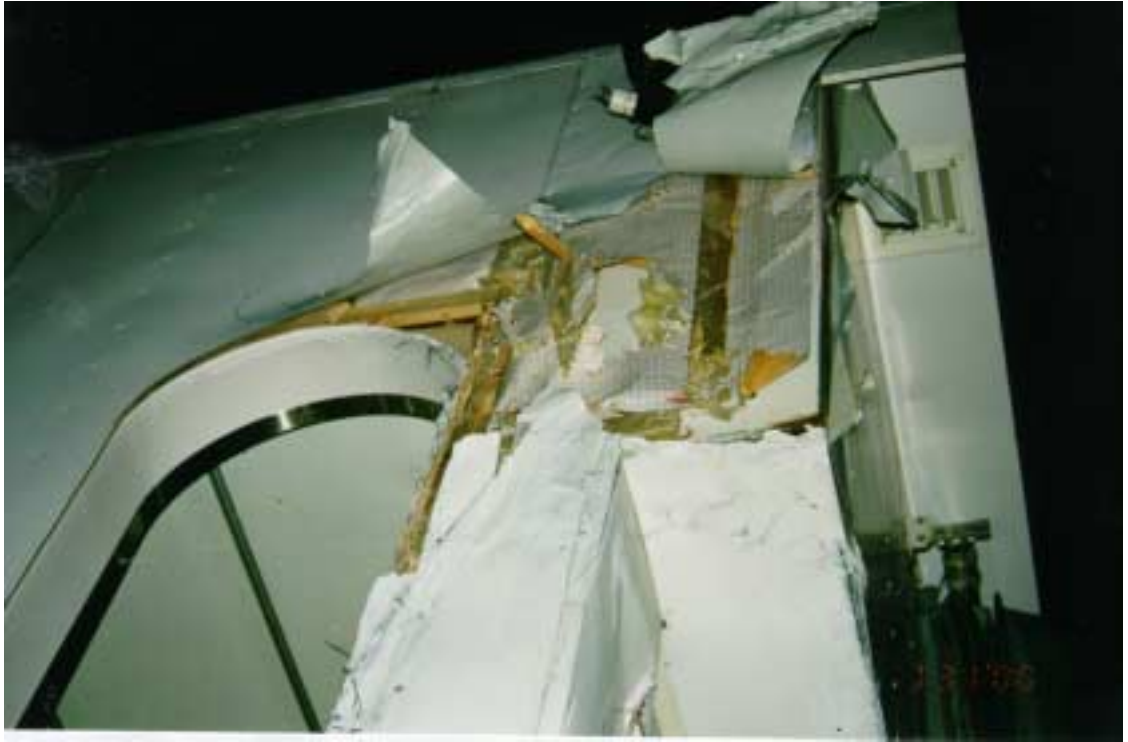
Matkustajasillan 18 ikkuna rikkoutui ja seinän rakennetta sekä peltiverhousta vaurioitui noin 2 m<sup>2</sup> alueelta.

*Kuva 2. Matkustajasillan seinäverhous ja ikkuna rikkoutuivat.*

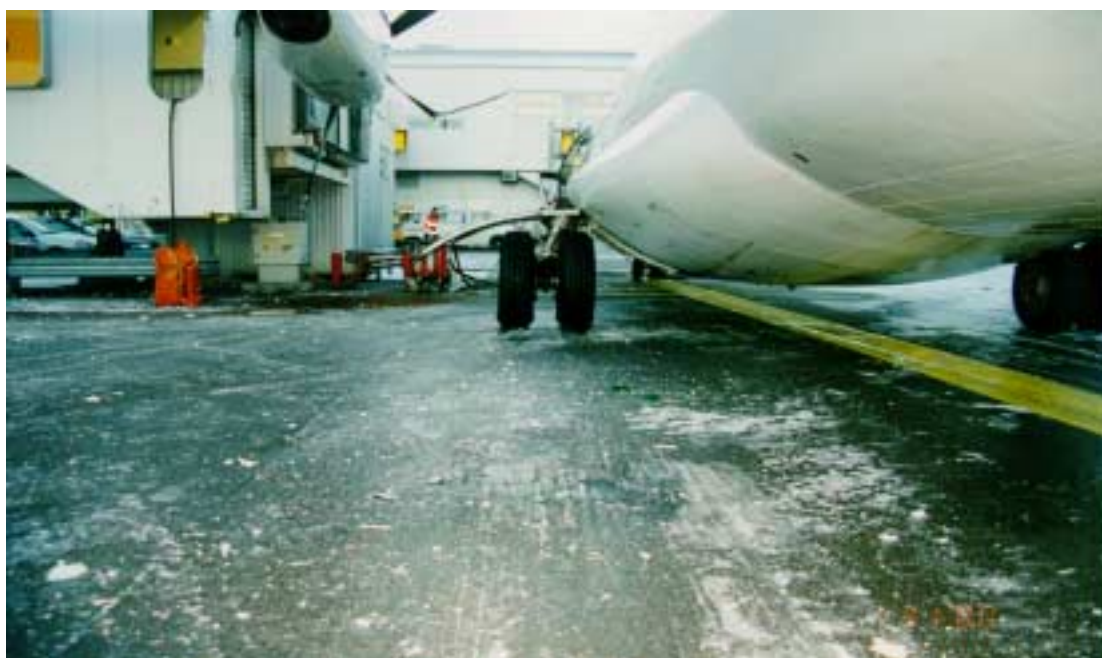
Matkustajasillan 18 edustalla asemataso oli myös pääosin mustan jään peitossa. Siinä oli nähtävissä oikean päätelineenpyörien 4,7 metrin pituinen jarrutusjälki ja vasemman puolen pyörien 5,9 metrin pituinen jarrutusjälki. Nokkapyörä oli sulalla, sähkölämmityllä alueella. Nokkapyörässä ei ole jarruja. Sulana pidettävän alueen lämmitys oli vauriohetkellä kytkettynä.

*Kuva 3. Jäisellä asematasolla oli nähtävissä vasemman puolen pyörien 5,9 m pitkä jarrutusjälki ja oikean puolen pyörien 4,7 metrin pituinen jarrutusjälki.*
