## Tutkintaselostus

C 6/2000L

# Vaaratilanne PAR-lähestymisessä Jyväskylässä 8.2.2000

OH-BSA  
Beechcraft 300 Super King Air

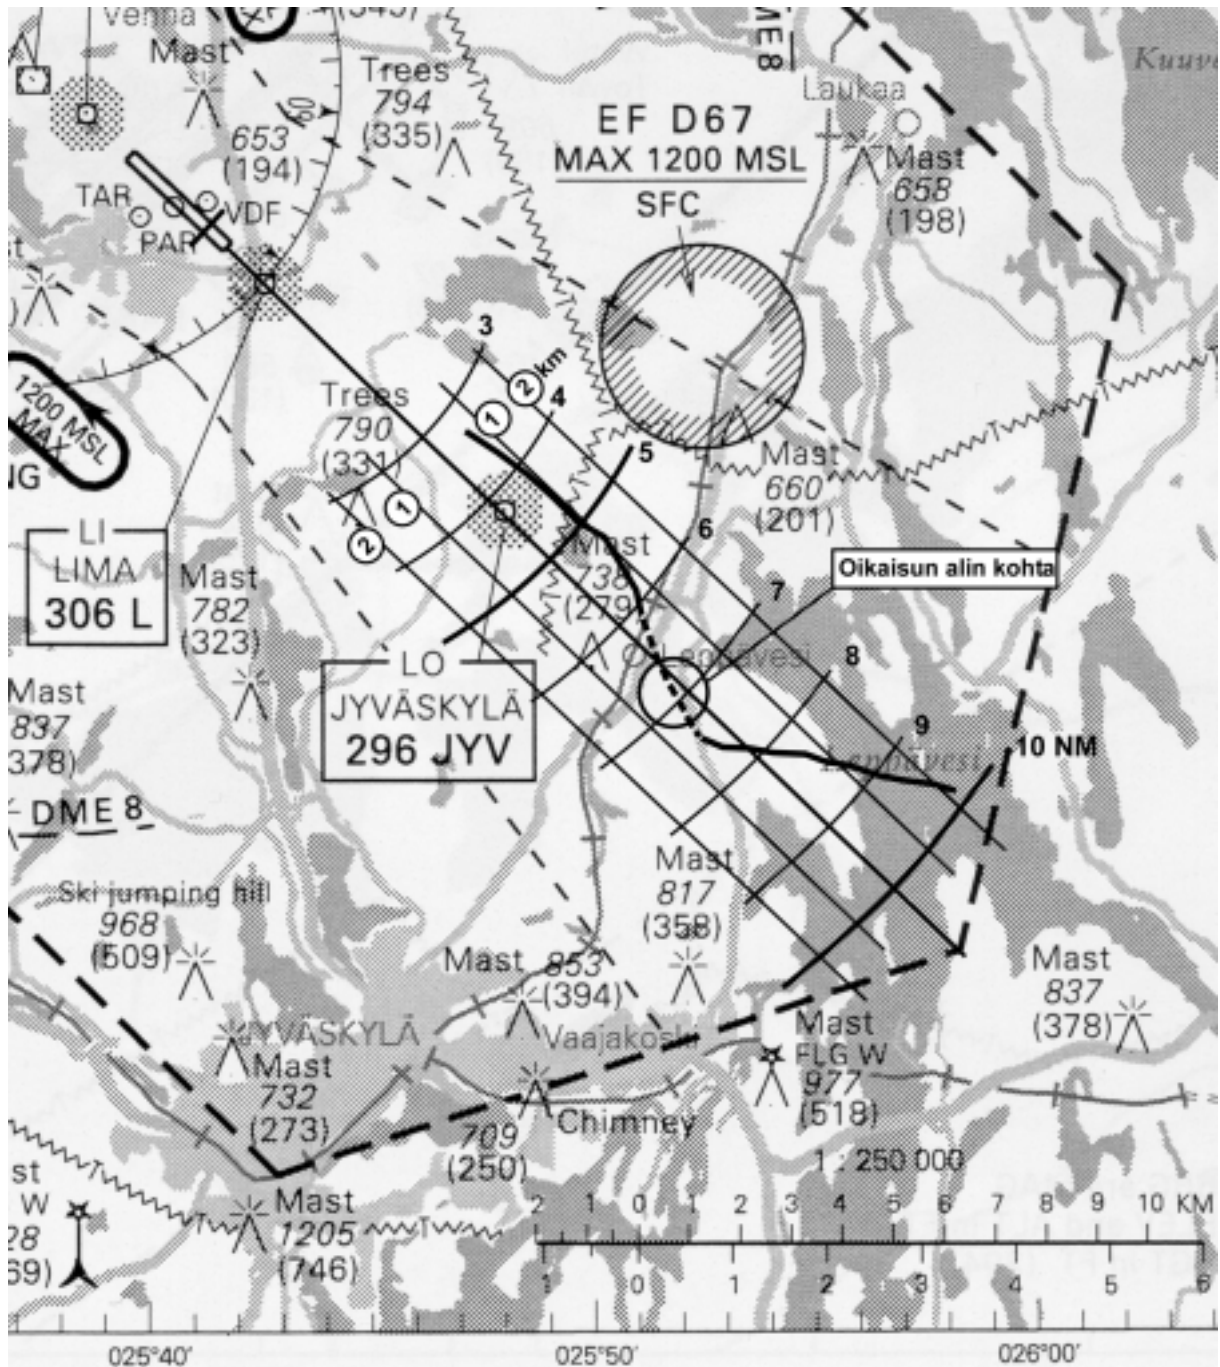
Kuvassa 1 on tutkahavaintoihin perustuva piirros koneen lentoradasta noin kolmen minuutin ajalta. Kuvassa 2 on transponderikorkeuksiin ja tarkkuustutkalennonjohtajan havaintoihin perustuva piirros koneen lentoradan korkeusprofiilista samalta aikajaksolta.

Kuva 1. Tutkahavaintoihin perustuva piirros koneen lentoradasta.

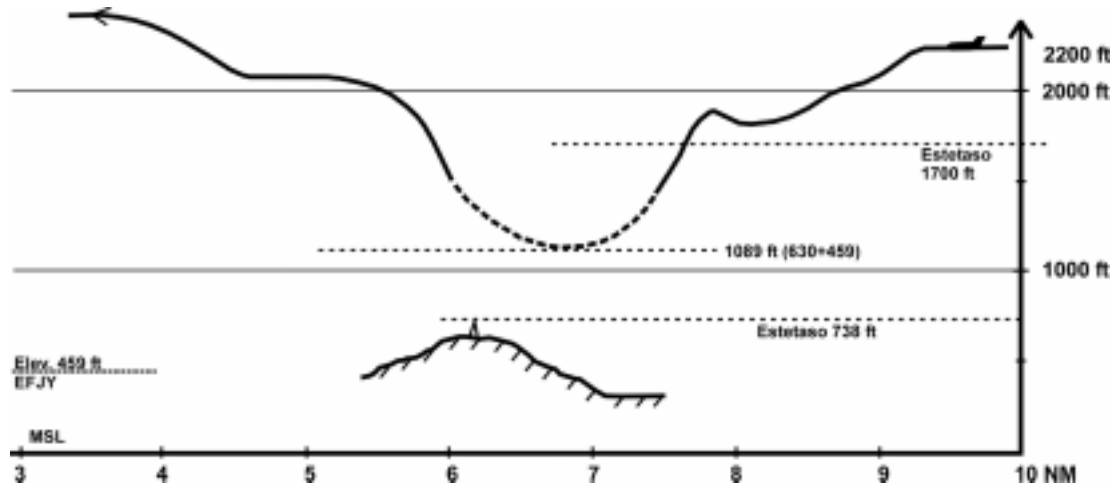
Kuva 2. Tutkahavaintoihin perustuva piirros koneen lentoradan korkeusprofiilista.

si alla olevaan maastoon näyttää jääneen oikaisun alakohdassa 170 - 200 metriä (550 - 650 jalkaa).
