Tutkintaselostus

C 8/2000 L

Helikopterin lentovaurio Vammalassa 24.3.2000

Robinson R22 Mariner, OH-HWC

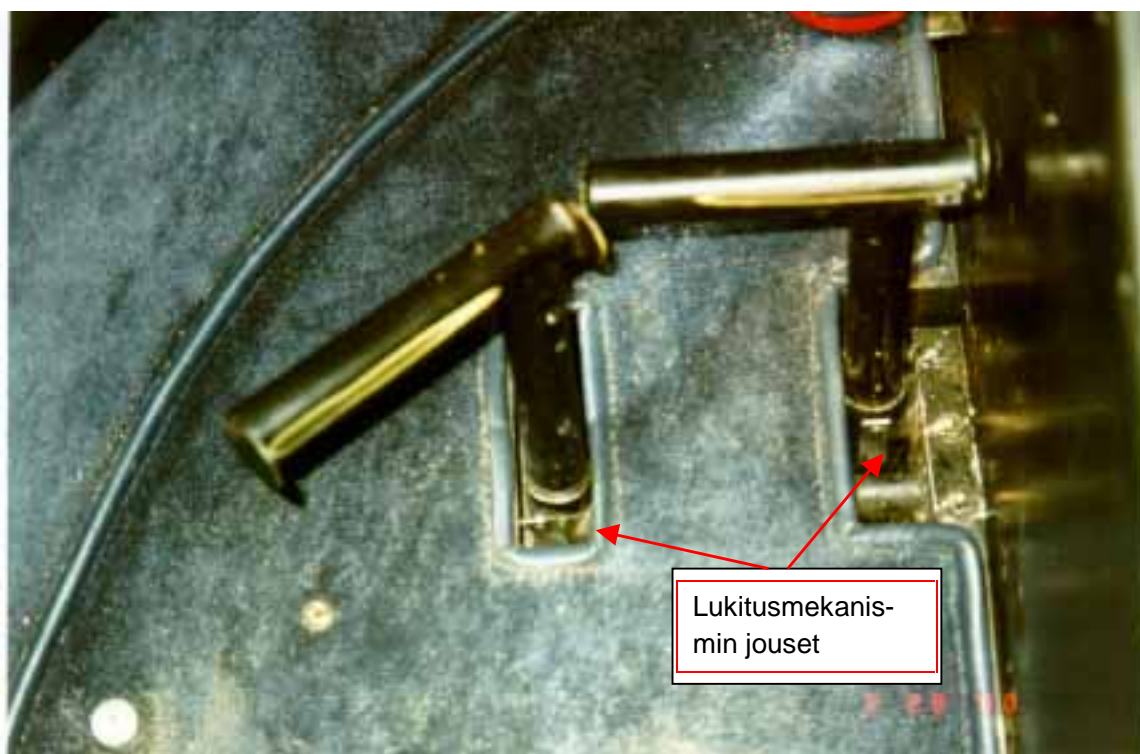
Tätä helikopterityyppiä ohjataan normaalisti oikealta puolelta. Vasemman puolen irrottavat jalkaohjaimet olivat paikoillaan, mutta vasemman jalkaohjaimen lukitusmekanismi ei ollut kunnossa, jolloin poljin pääsi pyörimään paikoillaan. Lukitusmekanismin jousi oli taipunut niin paljon ulospäin, että siihen kiinnitetty lukkotappi ei lukinnut poljinta paikoilleen. Jos kumpi tahansa poljin pääsee paikoillaan pyöriessään osumaan toiseen polkimeen, jalkaohjaimien liikkuminen saattaa vaikeutua. Tarkastushetkellä polkimet eivät koskettaneet toisiaan. Tässä tapauksessa myös oikeanpuoleisen polkimen jousi oli löysä, mutta lukkotappi ulottui vielä lukitusasentoon.

Kuva 1. Myös viereisen polkimen jousi oli löysä, mutta lukkotappi ulottui vielä lukitusasentoon.

8. Helikopterin teknisessä tarkastuksessa havaittiin vasemman puolen vasemman jalakapolkimen lukituksen pettäneen, jolloin poljin pääsi pyörimään paikallaan. Onnettomuustutkintakeskus laati asiasta muistion Ilmailulaitokselle, koska polkimet saattaisivat jossain tilanteessa koskettaa toisiinsa ja lukita jalkaohjaimet toisiinsa.

Onnettomuustutkintakeskus on tehnyt vaurion tutkijan pyynnöstä muistion Ilmailulaitokselle jalkaohjainten lukitusmekanismeissa havaitusta viasta 10.4.2000 (asetus onnettomuuksien tutkinnasta, 3. luku, 10 §). Muistiossa esitetään, että Ilmailulaitos informoisi ensitilassa R 22 –helikopterityypin huoltajia ja käyttäjiä havaitusta lentoturvallisuutta vaarantavasta epäkohdasta. Polkimien kiinnitysrousien kunnon tarkastusohje voisi sisältää esim. tyyppikoulutukseen ja helikopterin päivätarkastukseen.

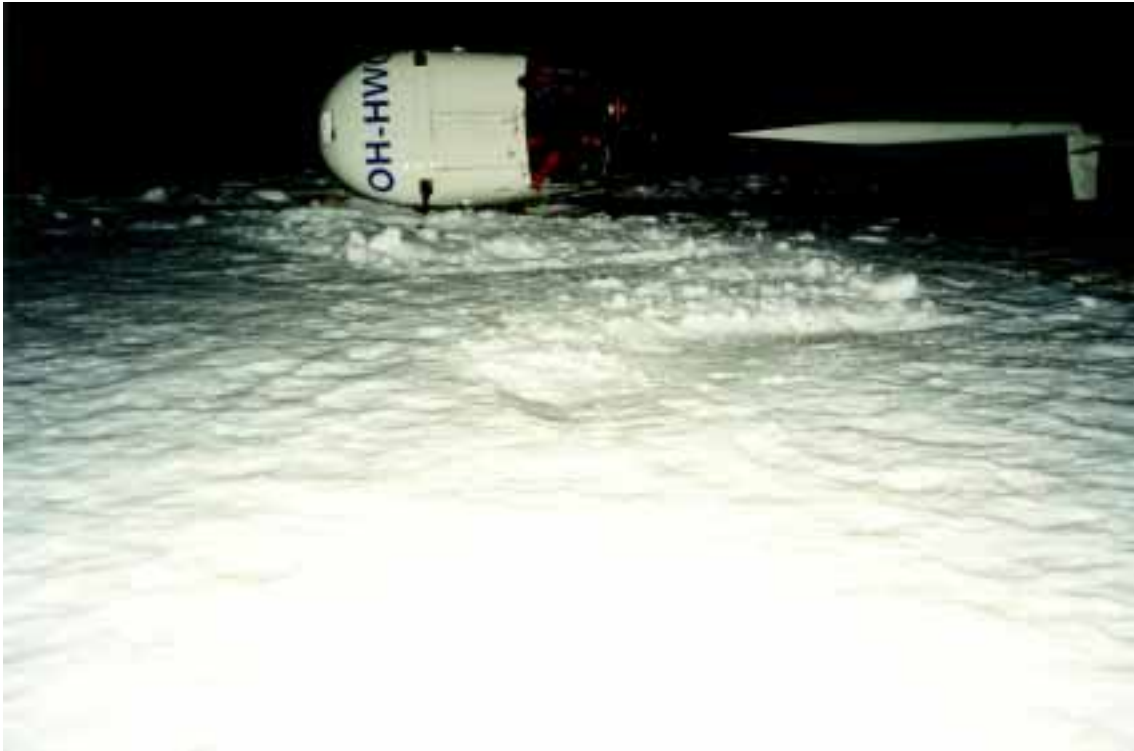
Vallinneissa olosuhteissa suuri vasemman jalan tarve kääntäessä raunion läntiselle pitkälle sivulle myötätuuleen on lisännyt tehon tarvetta huomattavasti. Ohjaaja ei ole lisännyt tehoa tarpeeksi, jolloin helikopteri on lähtenyt vajoamaan noin metrin leijuntakorkeudesta. Korkeuden arviointi on ollut vaikeaa, koska pelto on ollut täysin valkean lumen peittämä. Tämän seurauksena helikopteri vajosi maahan asti ja liukui oikea kylki edellä nokan osoittaessa raunioon noin viiden metrin matkan. Helikopteri kaatui lopulta oikealle kyljelleen noin kahdeksan metrin päässä rauniosta ja vaurioitui pahoin.

Kuva 3. Helikopteri liukui maassa sivuttain noin viiden metrin matkan, jonka jälkeen se kaatui oikealle kyljelleen.

Ohjaaja ei osannut tehdä ajoissa tarvittavia ohjaustoimenpiteitä pystyäkseen estämään helikopterin vajoamisen maahan vallinneissa olosuhteissa noin yhden metrin leijuntakorkeudesta.

Myötävaikuttavana tekijänä oli ohjaajan vähäinen lentokokemus 87 h 35 min, josta kyseessä olevalla tyypillä 21 h 25 min.
