## Tutkintaselostus

C 9/2000 L

### Purjelento-onnettomuus Hyvinkäällä 28.5.2000

OH-853

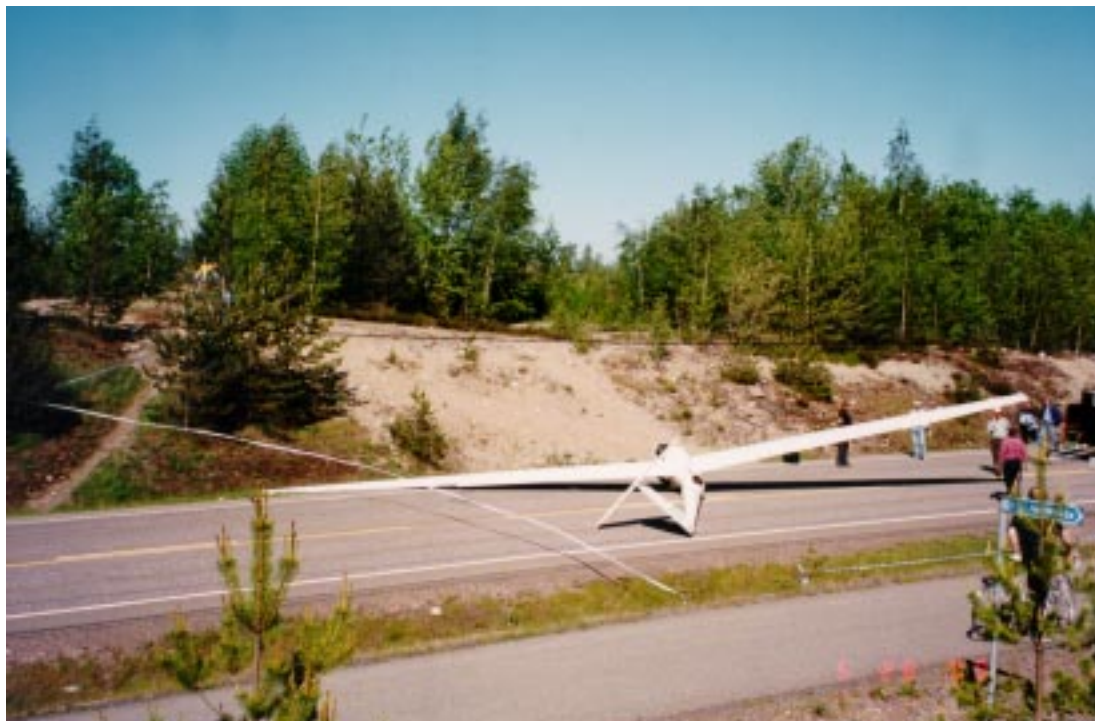
Moottoripurjelentokone oli lähestynyt kiitotietä 22 noin 35° kulmassa vasemmalta. Kone oli ylittänyt mikroautoradan pohjoisreunalla olevat puut muutamalla metrillä noin 400 metriä ennen kynnystä. Kone oli jatkanut lähestymistä korkeutta vähentäen. Se oli lentänyt mikroautoradalla olleiden seitsemän metriä korkeiden kaiutinpylväiden välistä. Pylväiden etäisyys toisistaan oli noin 30 metriä, ja ne olivat noin 320 metrin etäisyydellä kynnuksesta. Kone oli jatkanut lentoaan ollen alimmillaan noin kahden metrin korkeudella. Kone oli kallistunut noin 15° oikealle ja lähestynyt autoradan reunassa olleita koivuja, jotka ylettyivät noin 4-7 metrin korkeuteen kiitotien pinnasta. Oikea siipi oli törmänyt kahteen koivuun, joista toinen oli katkennut. Siiven etuosaan oli tullut kaksi koloa ja siiven kärkiosa oli irronnut liitoksestaan. Kone oli pyörähtänyt ilmassa oikean kautta yli 180° vaakatasossa, ja pudonnut itä-länsi-suunnassa kulkevalle tielle laskutelineelleen, joka oli vaurioitunut. Runko oli katkennut siiven takaa. Lisäksi rungossa oli muita vaurioita. Kaiutin johdinta oli takertunut koneeseen 42 metriä ja johdin oli tullut koneen mukana tielle. Kaiutin johdin oli kaksilankainen, muovipäällysteinen kupari johdin, jossa yhden langan läpimitta oli yksi millimetri. Johdinta kannattaneen teräsvaijerin läpimitta oli kaksi millimetriä.

Kuva 1. Onnettomuuspaikka purjelentokoneen tulosuuntaan. Kone törmäsi kuvan keskellä näkyviin koivuihin.

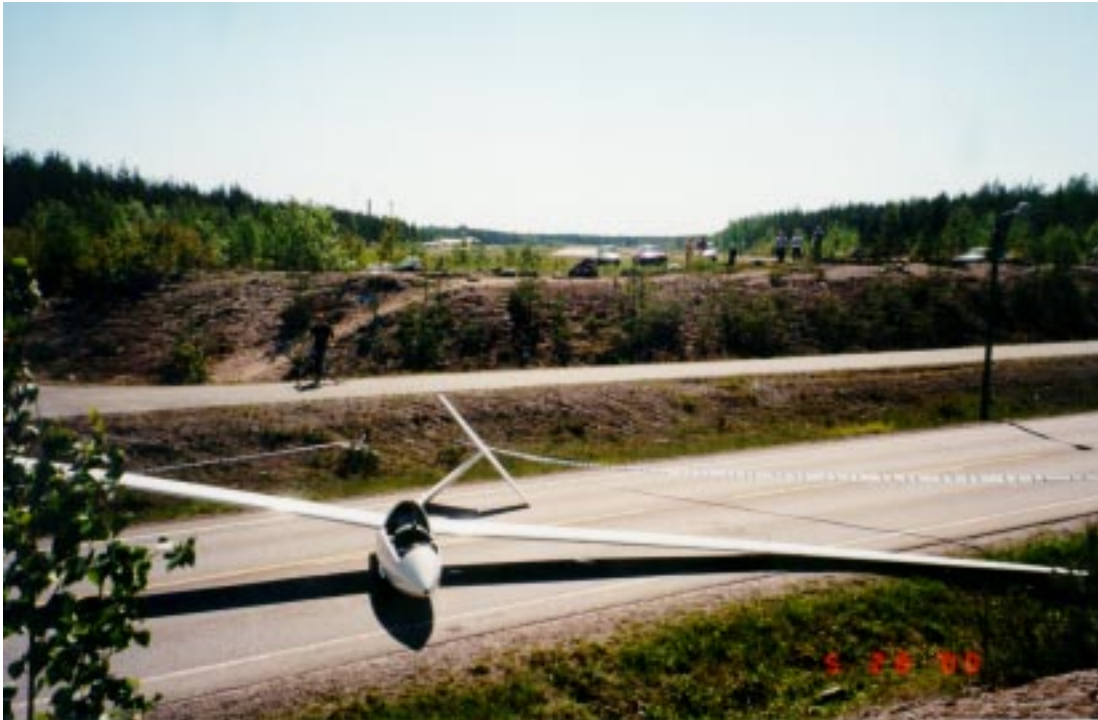
Kuva 2. Onnettomuuspaikka lentokoneen lähestymissuuntaan

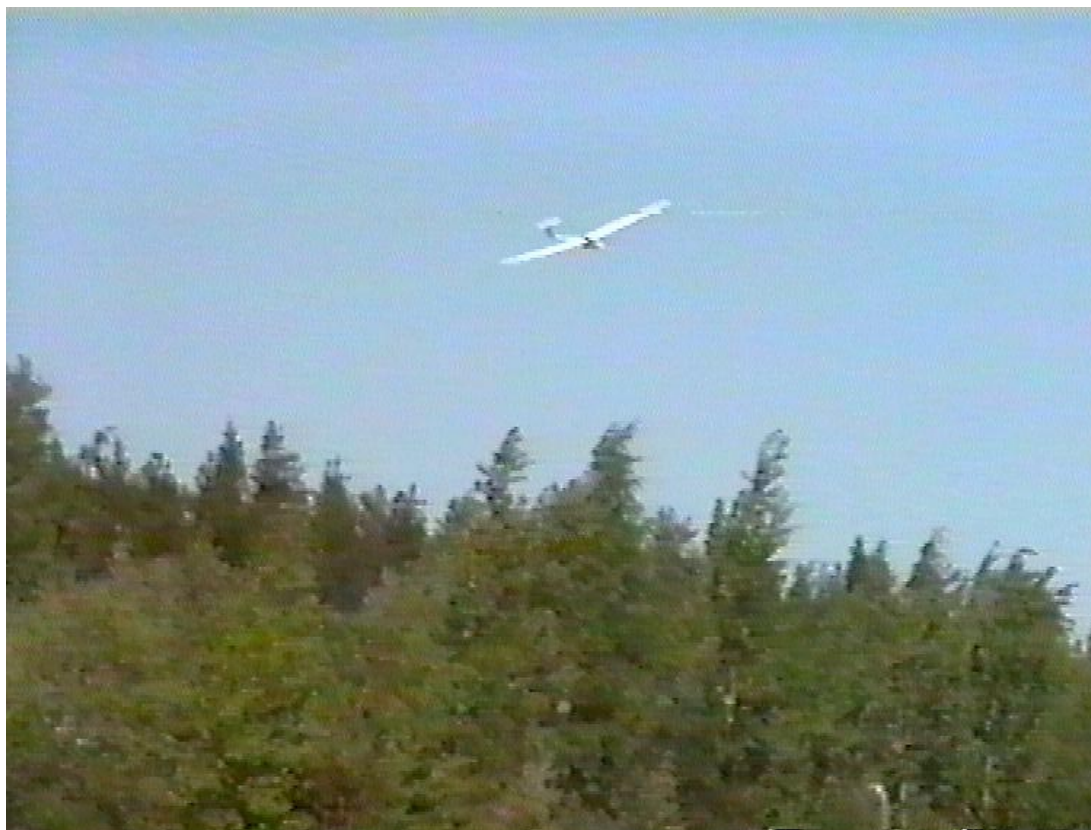
Kuva 4. Videonauhalla otettu kuva purjelentokoneen ollessa noin 800 metrin etäisyydellä laskupaikasta. Koneen korkeus on kuvassa noin 70 metriä lentokentän pinnasta.
