Tutkintaselostus

B 1/2001 L

Lento-onnettomuus Petäjäskoskella 3.3.2001

Schweizer 269C

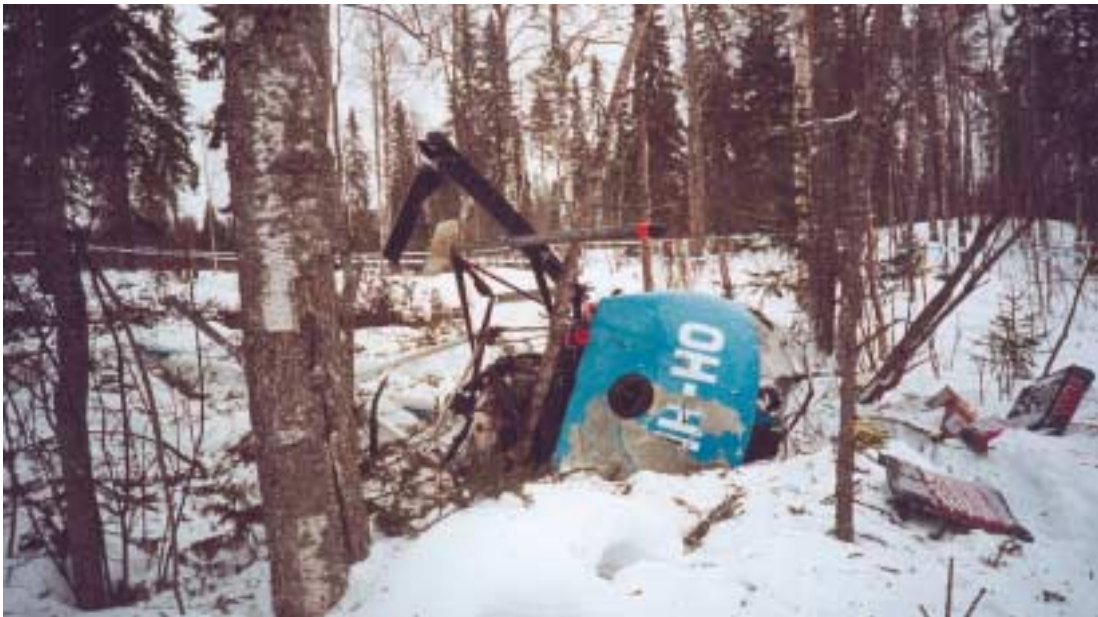
Helikopteri vaurioitui korjauskelvottomaksi.

Kuva 1. Helikopteri maahantörmäyspaikallaan

Helikopterin runko oli maassa vasemmalla kyljellään noin 110 astetta vasemmalle kaatu-neena. Ohjaamo-osan kuomu ja vasen ovi olivat täysin rikkoutuneet. Oikea ovi oli ehjä. Vasemman kyljen verhoukset olivat painuneet sisään ja myöskin runkokehikko oli murtunut useista kohdista vasemmalta sivultaan. Vasen jalka oli vääntynyt kokonaan irti, oikea jalka oli lähes ehjä ja paikoillaan. Pyrstöpuomi oli paikoillaan. Puomin tuet olivat vääntyneet ja osa niistä oli katkennut. Pääroottorin lavat olivat paikoillaan, mutta ne olivat vääntyneet ja osin murtuneet. Pyrstöroottori oli lähes ehjä, ainoastaan lavan päähän oli tullut isku. Pyrstöroottorin voimansiirtoakseli oli irronnut hihnavaihteiston kytkentäkappaleesta ja vääntynyt. Moottori oli kiinni runkokehikon kiinnityskorvakkeissa, jotka olivat osin vaurioituneet. Polttoainesäiliöt olivat repeytyneet ja kummastakin säiliöstä oli valunut repeämien kautta polttoainetta maahan. Onnettomuuspaikalla oli voimakas bensiniin haju.

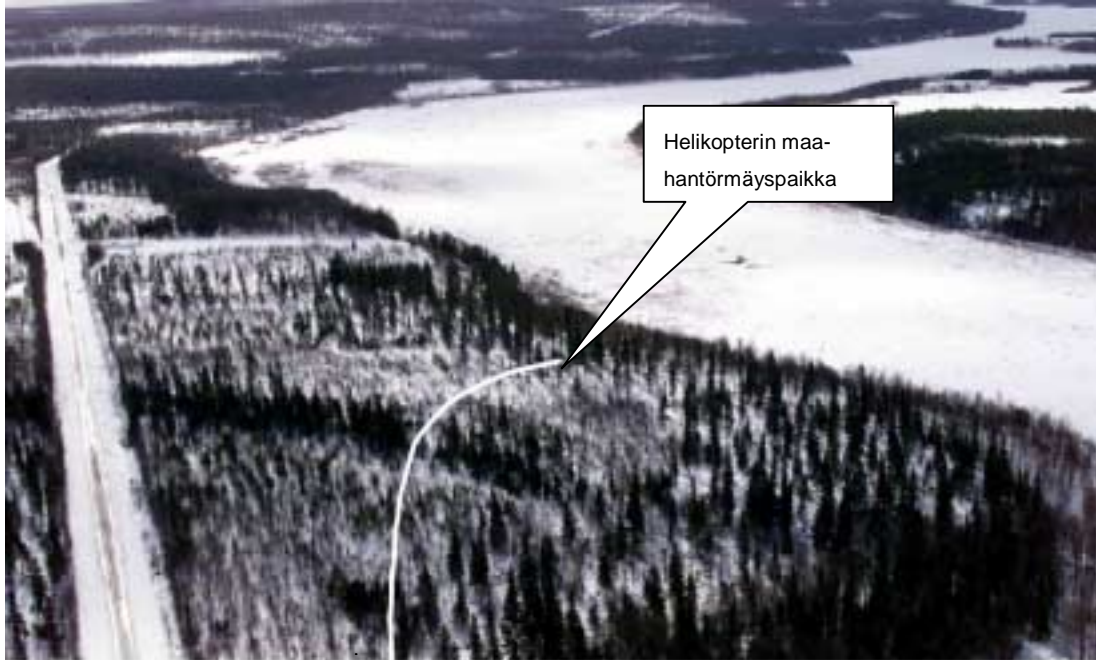
Kuva 2. Näkymä noin 150 metrin korkeudelta arvioidulta helikopterin lentoreitiltä ennen onnettomuuspaikkaa ja arvioitu lentoreitti

Tallentuneen tiedon perusteella ohjaaja on lentänyt häiriön alkamishetkellä noin 75 metrin etäisyydellä vasemmalla kulkevasta maantiestä ja noin 250 metrin etäisyydellä jokiuomasta. Lentorata oli tien ja joen välissä ja lentosuunta oli vähän jokea lähenevä. Tässä tilanteessa noin 100-150 metrin korkeudella lennettäessä paras pakkolaskupaikka olisi ollut etuvasemmalla kulkeva kuvassa 2 näkyvä suora maantie. Jos lentokorkeus on ollut pienempi, maantien asema pakkolaskupaikkana huononee, koska se jää helikopterin lentäessä kohti maahantörmäyspaikkaa yhä kauemmas vasemmalle. Tällöin tarvittavien kaartojen jyrkkyys kasvaa, mikä puolestaan vähentää liukumatkaa. Kaarrot matalalla pakkolaskutilanteessa eivät ole muutenkaan suositeltavia.

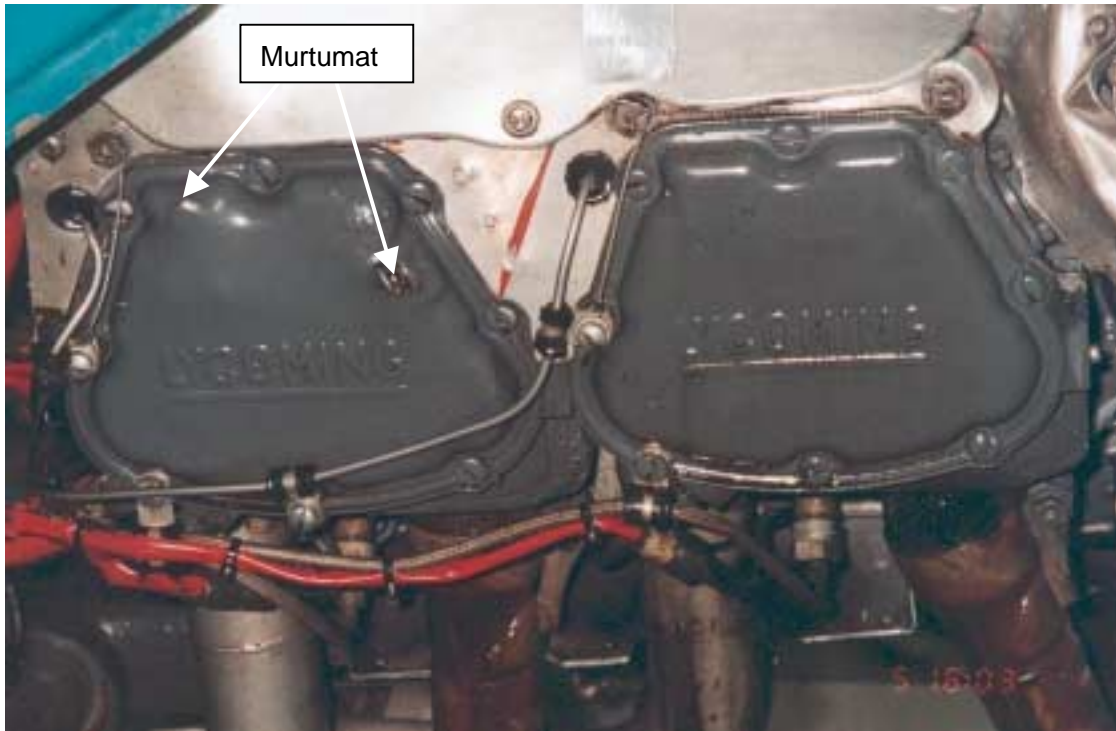
Moottori oli kiinni helikopterin rungossa ja se oli apulaitteineen pääosin ehjä. Ulkoapäin selvästi havaittavia vaurioita oli kolmossylinterin venttikoneiston kannessa näkyvät kaksi repeämää ja sylinterin päässä imukanavassa oleva murtuma, jotka kaikki olivat syntyneet voimakkaista iskuista sisältä päin. Venttiilikoneiston kannen toisesta repeämästä näkyi metallikappale, jonka myöhemmin todettiin olevan haljenneen jousilautasen puolikkaan kulma.

Kuva 3. Kolmossylinterin venttiilikoneiston kannessa murtuneen imuventtiilin ylemmän jousilautasen puolikkaan tekemä repeämä

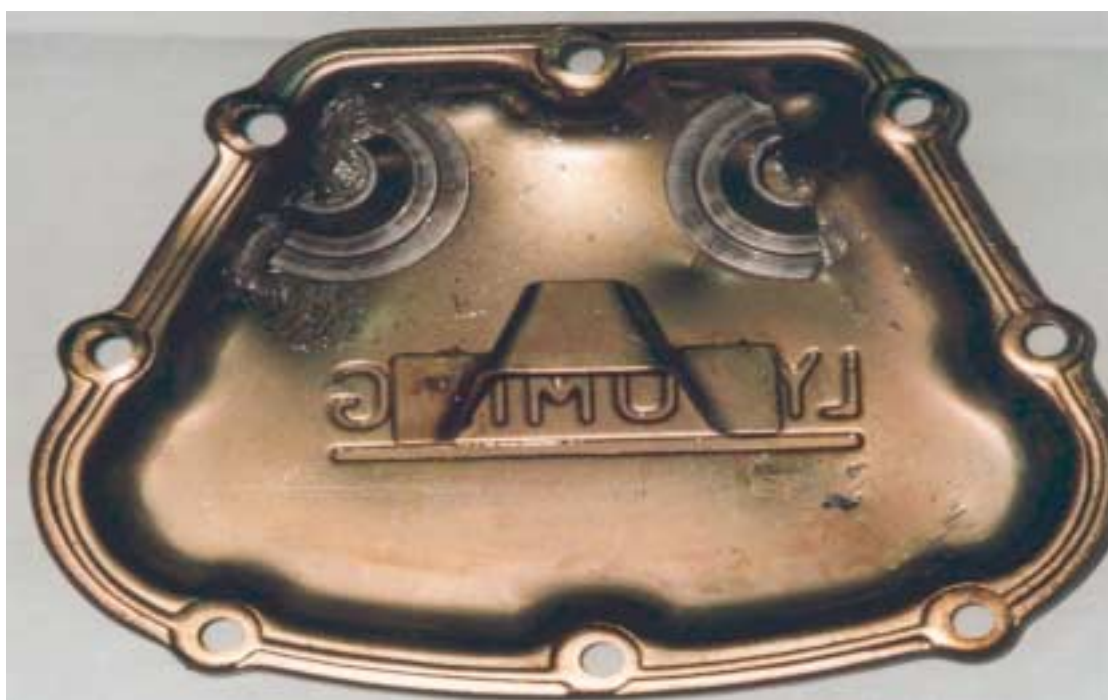
Ulkopuolisessa tarkastelussa todettiin venttiilikoneiston kannessa kaksi sisältäpäin syntynyttä repeämää, joiden lisäksi sylinterin päässä imukanavassa oli myös sisältäpäin syntynyt murtuma. Kun venttiilikoneiston kansi irrotettiin, sen alta löytyi kaksi irrallista imuventtiilin ylemmän jousilautasen P/N LW-10077 S/N 08-00//17328 murtunutta puolikasta. Nämä palaset olivat aiheuttaneet repeämät venttiilikoneiston kanteen, kun venttiilikoneiston keinuviivut olivat hakanneet niitä kantta vasten moottorin käydessä kyljellään maassa. Sylinterin päässä imukanavassa olleen murtuman oli aiheuttanut irrallinen imuventtiili, jonka mäntä oli lyönyt sylinterin imukanavaan varsi edellä.

Kuva 4. Haljenneen jousilautasen kappaleiden sijainti venttiilikoneiston kannessa repeämien syntyessä

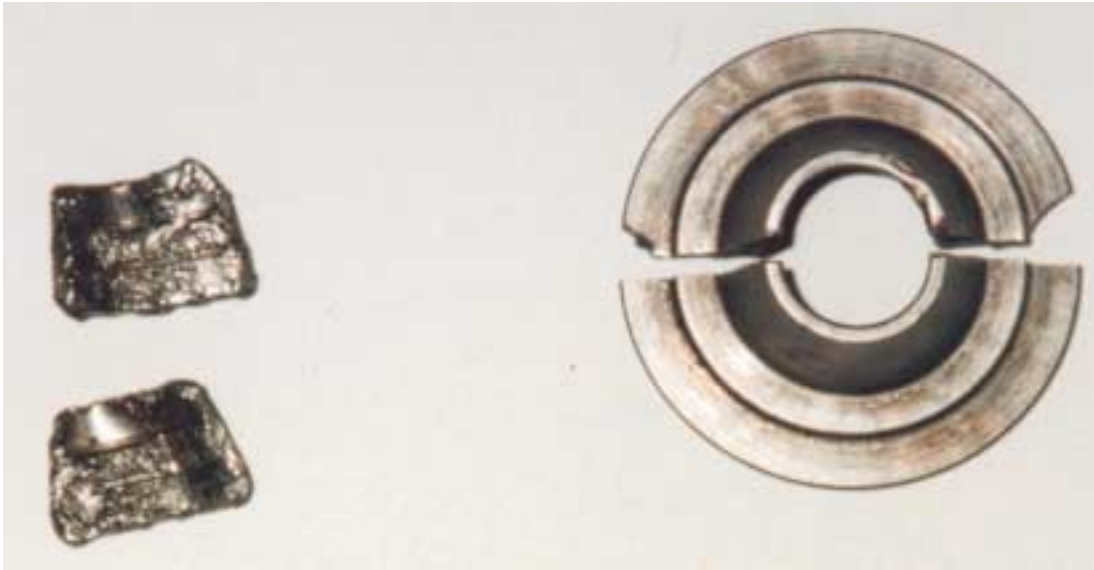
Jousilautanen oli haljennut keskeltä kahteen isompaan osaan. Lisäksi toisen puoliskon murtumapinnan ja kappaleen ulkokaaren muodostamista kulmista oli lohjennut noin 45 asteen kulmassa kolmion muotoiset palaset, joiden sivupituudet olivat 3 ja 5 millia. Palasia ei tutkimuksen aikana löytynyt. Haljenneen jousilautasen keskireiän kartiopinnalta löytyi alkavia murtumasäröjä.

Molemmat venttiilin kiinnityskiilat P/N 60009 olivat venttiilikoneiston pahoin litistämänä venttiilikoneiston alaosassa.

Kuva 5. Kolmassylinterin imuventtiilin haljennut ylempi jousilautanen ja litistyneet venttiilin kiinnityskiilat

Moottorin kolmossylinterin päässä ja venttiilikoneiston kannessa olleet vauriot olivat selvästi syntyneet sisältä päin moottorin käydessä. Kolmossylinterin imuventtiilin ylempi jousilautanen on haljennut, jolloin jousilautasen osat ja lukituskiilat ovat päässeet irralleen venttiilikoneistoon. Saman aikaisesti kyseinen imuventtiili on päässyt imeytymään palotilaan, jolloin kyseisen sylinterin mäntä on ruhjonut venttiiliä sylinterin kantta vasten. Koska moottorissa on yhteinen imuputkisto, venttiilin palaset ovat päässeet sen kautta muihin sylintereihin aiheuttaen myös niihin vaurioita. Kaikki tämä ja yksin jo yhdenkin imuventtiilinkin puuttuminen tällaisessa moottorissa aiheuttaa lähes täydellisen tehon menetyksen, koska moottorin ilmansaanti on liaksi häiriintynyt. Moottori voi vielä käydä, mutta siinä ei ole enää tehoa.

Moottorin kolmossylinterin imuventtiilin ylempi jousilautanen halkesi lennolla, jolloin venttiilin lukitus aukesi. Imuventtiili pääsi imeytymään sylinterin palotilaan, jossa se murskaantui ja palaset imeytyivät imuputkiston kautta muihin sylintereihin aiheuttaen myös niihin vaurioita. Vaurioiden seurauksena moottori menetti tehonsa heti lähes täydellisesti. Vauriota seuranneessa pakkolaskussa ohjaaja yritti laskeutua etuoikealla olevalle hakkuuaukealle, johon lasku ei onnistunut kovahkon myötätuulen johdosta, vaan helikopteri päättyi hakkuuaukean ja jokiuoman väliseen metsään tuhoutuen täydellisesti.

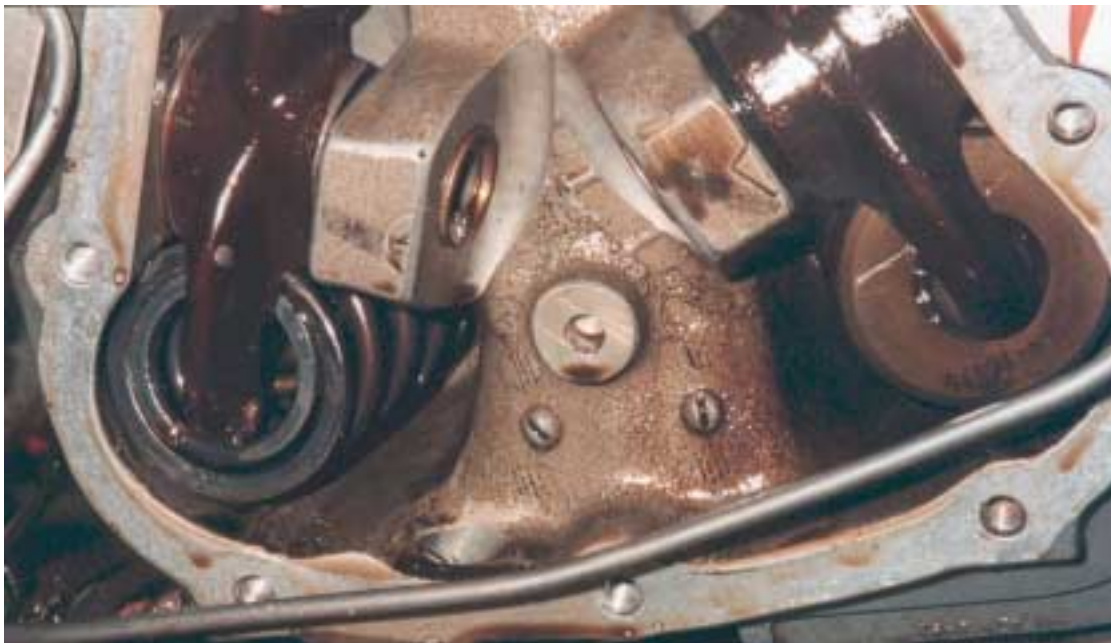
Imuventtiili ei ollut paikoillaan ohjurissaan. Sen sijaan imuventtiilin sisempi ja ulompi jousi olivat paikoillaan samoin kuin alempi jousilautanen. Venttiilin jouset on mitattu Airfix oy:n lentokonekorjaamolla ja ne on todettu ohjearvojen mukaisiksi.

Sylinterin kannessa imuventtiilin jousen pesän ulkolaidan yläpäässä ja imuventtiilin keinoivivun akselin sisemmässä korvakkeen kulmassa oli iskemä- ja hankaumajälkiä. Nämä jäljet ovat syntyneet vaurioituneen jousilautasen siirtyessä pois paikoiltaan.

Kuva 6. Kolmassylinterin venttiilikoneisto kansi avattuna

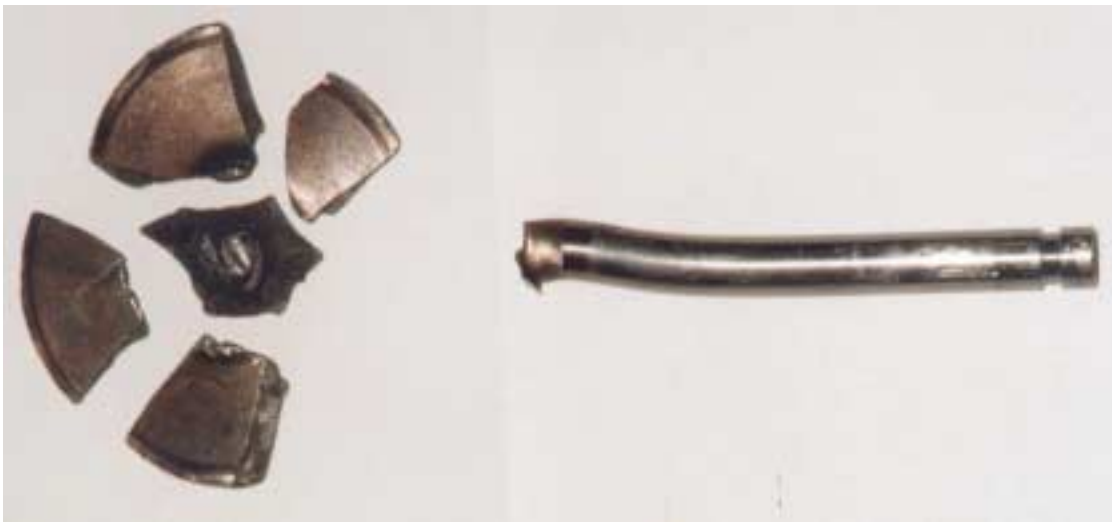
Imuputkisto oli ehjä. Sen sisäpinnalla näkyi särkyneen imuventtiin kappaleiden aiheuttamia iskemiä ja naarmuja. Putkiston sisällä oli murtuneen venttiililautasen palasia. Imukammioista löytyi imuventtiin varsi ja venttiililautasen palanen.

Kuva 7. Kolmossylinterin rikkoutunut imuventtiili

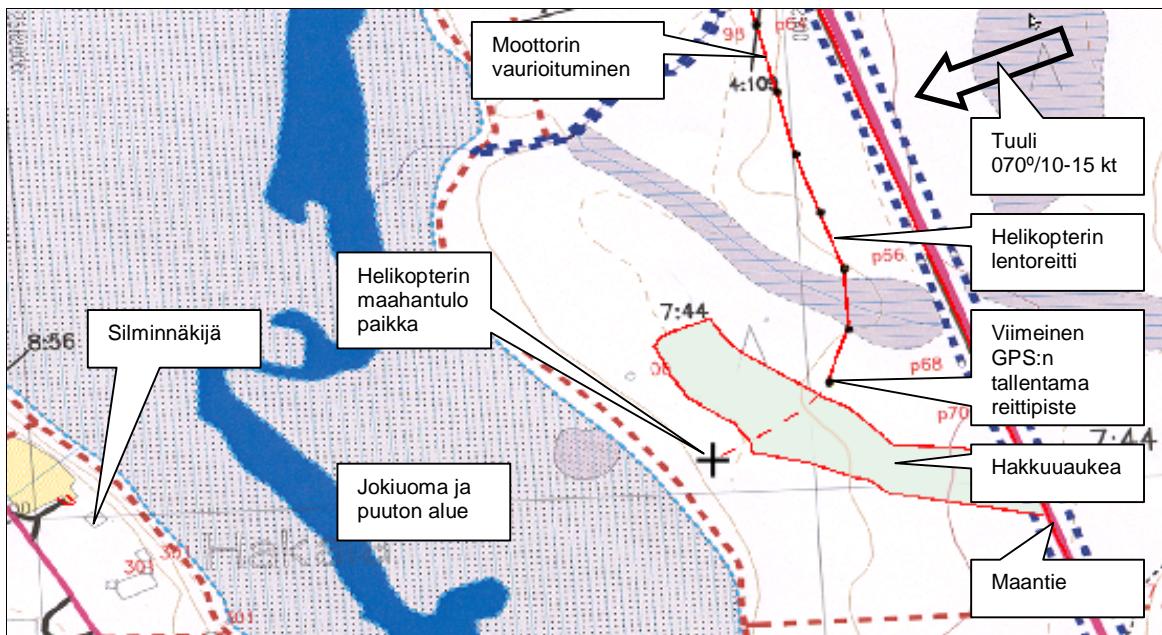
Helikopterin lentoreitti ja nopeuskäyrä

Yllä olevassa kuvassa näkyy helikopterin lentoreitti punaisella viivalla, jossa on noin kahden sekunnin välein pisteinä tallentuneet paikkatiedot.

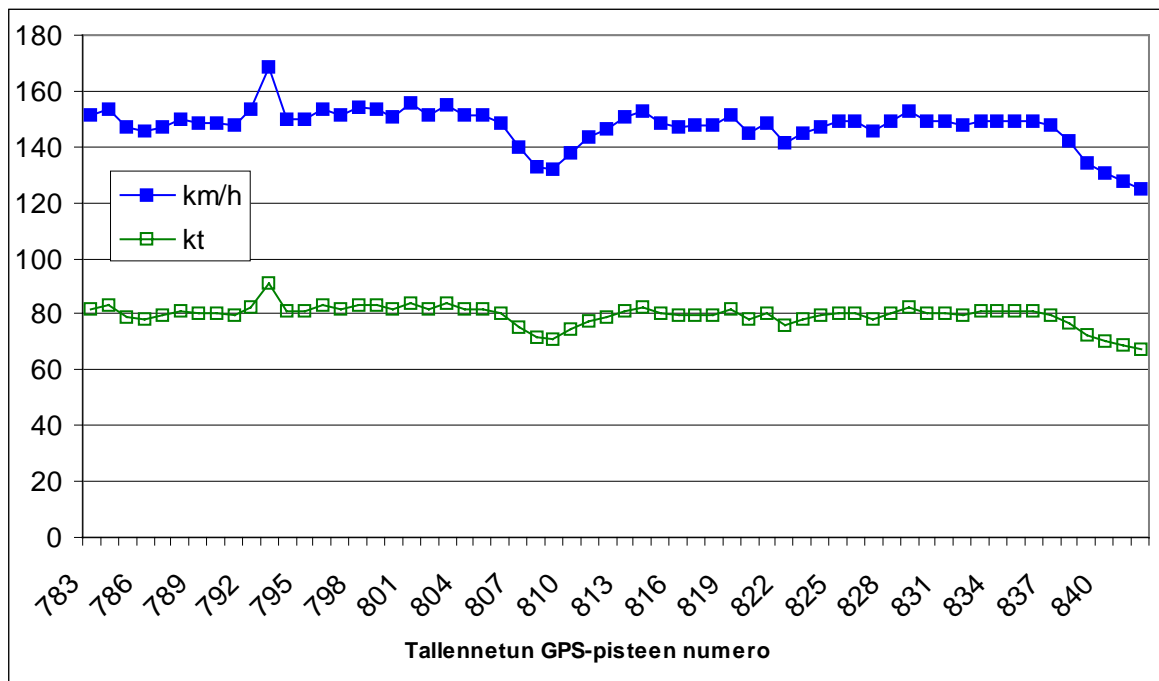
Yllä olevassa taulukossa näkyy helikopterin maanopeus. Pisteet kuvaavat kahden sekunnin välein vastaanotettua paikkatietoa ja siitä laskettua nopeutta viimeisen kahden minuutin ajalta.
