Tutkintaselostus

B 2/2001 L

Vaaratilanne Malmin laskuvarjohyppyvarauksessa 22.4.2001

OH-LVA A319 - 112

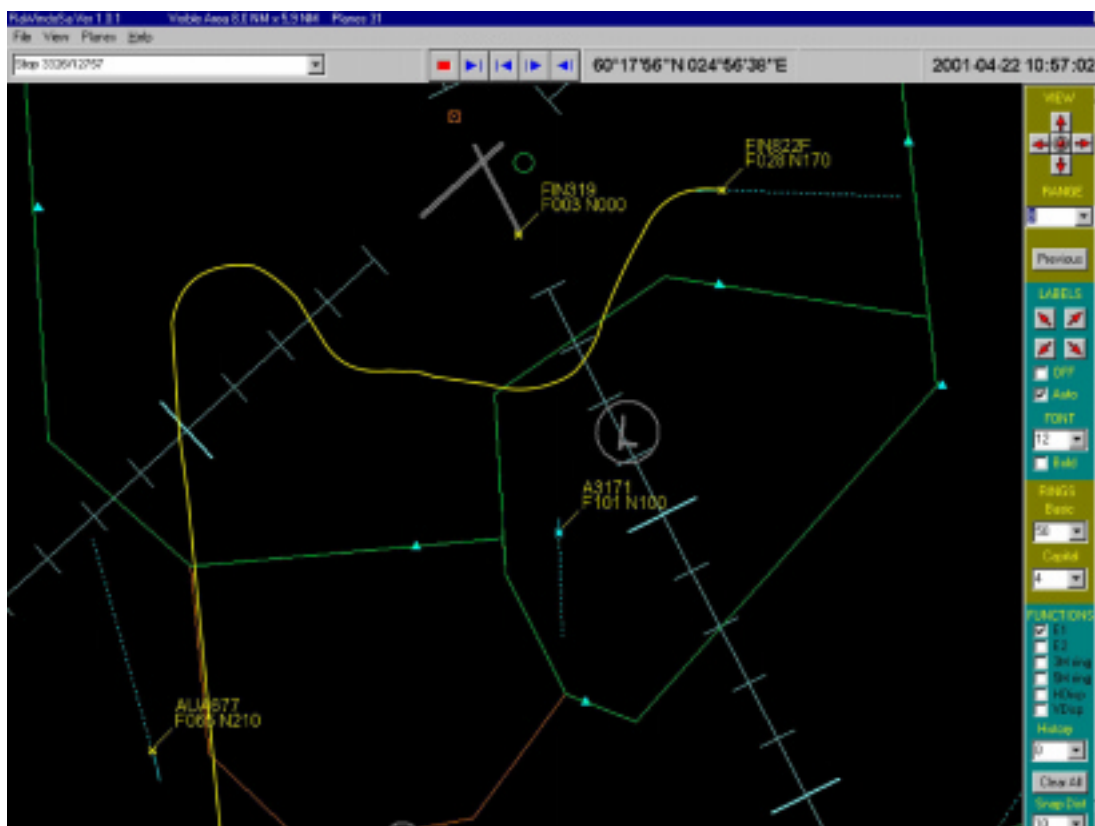
FIN 822 F läpäisi hyppyvarauksen rajan klo 13.55.29 lentosuunnalla 094 korkeuden ollessa 2600 FT. Kone oli enimmillään 0,42 NM (778 metriä) varauksen sisällä, ja se poistui alueelta klo 13.56.07.

Kuva 1. FIN 822 F:n toteutunut lentorata.

Tutkintaselostuksessa esiintyvät ilma-aluksen maanopeudet perustuvat MSSR-taltiointiin; paikat, korkeudet, etäisyydet ja lentosuunnat samoin kuin selostuksessa oleva kuva n:o 1 toteutuneesta lentoradasta perustuvat Winradarin taltiointiin.

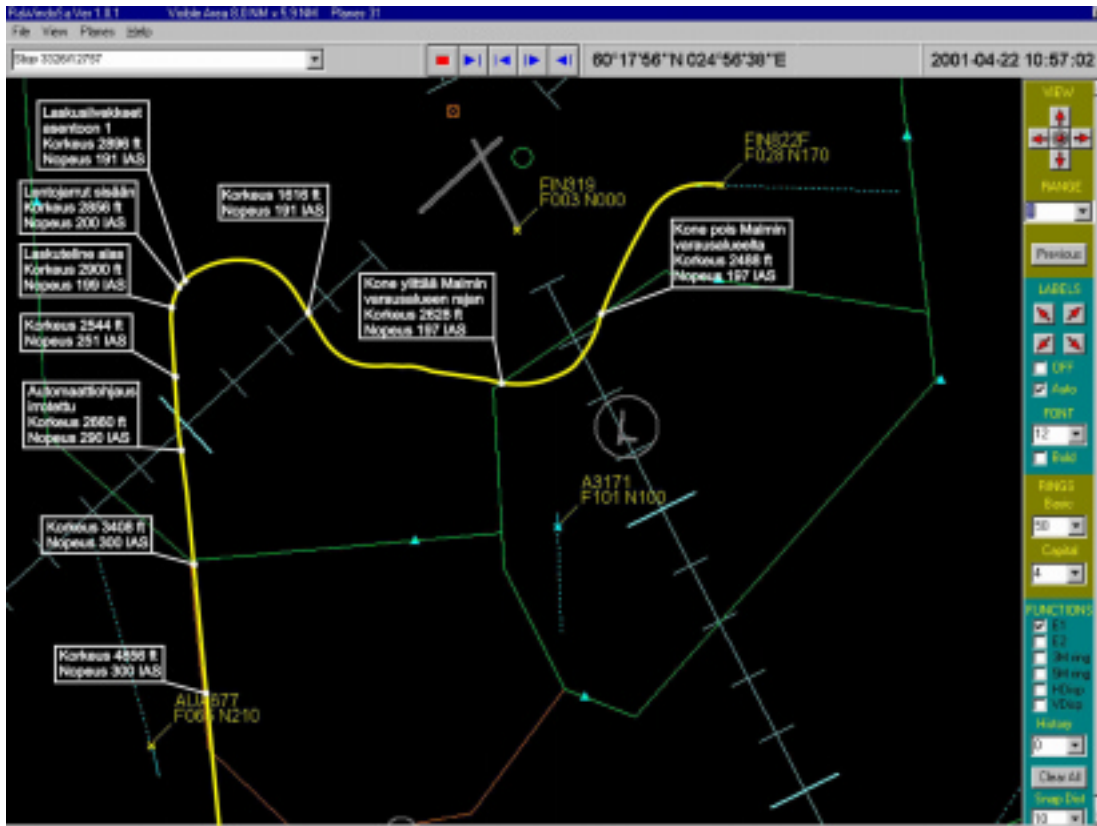
Kuva 2. Lennonrekisteröintilaitteen tiedot lennon eri vaiheissa
