## Tutkintaselostus

B 5/2001 L

### **Raekuurovaurio Helsingin länsipuolella 21.7.2001**

Douglas DC-9-81

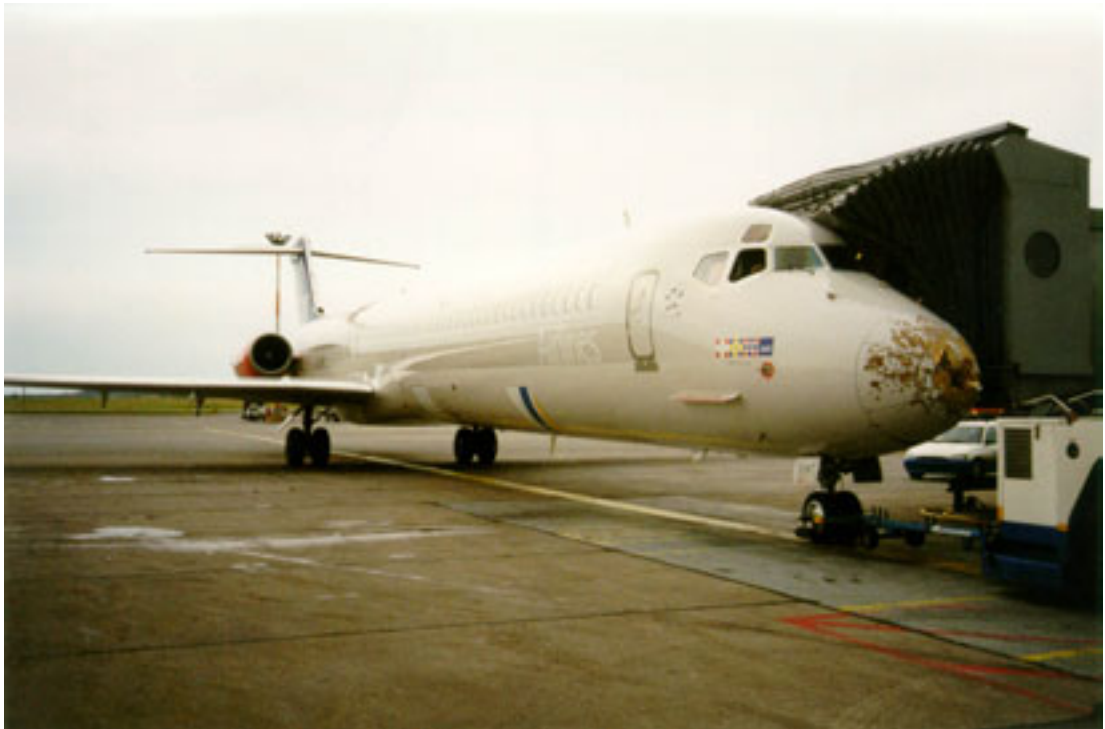
Kuva 1. SAS1700, MD81 vauriotapahtuman jälkeen

Rakeiden vaikutuksesta ilma-aluksen siipien etureunasolaksien (slat) paneelit lommoutuivat. Myös korkeus- ja sivuvakaajien johtoreunat sekä moottoreiden imuaukkojen johtoreunat lommoutuivat. Tutkakupuun tuli repaleinen aukko, jolloin myös tutka-antennin pinta lommoutui. Kapteenin ja perämiehen tuulilasien ulkopinnat säröytyivät. Ilma-aluksen rakenteille ja moottoreille ei aiheutunut vaurioita.

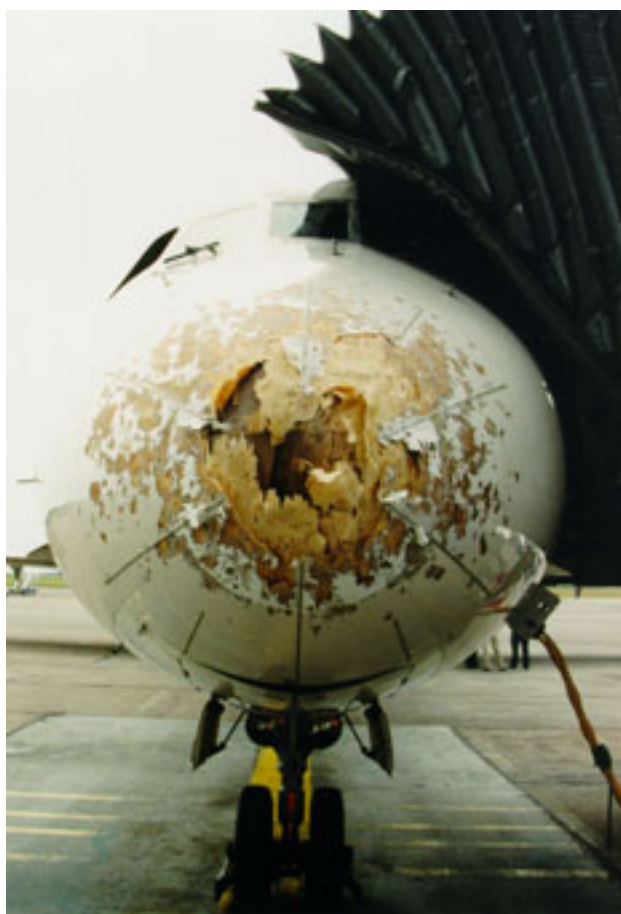
Kuva 5. Vaurioitunut tutkakupu

Tutkakupuun tuli halkaisijaltaan noin 50 cm repaleinen aukko, jonka seurauksena rakeet lommoutuivat myös tutka-antennin pintaa.

kakuvaa, koska rakeet olivat vaurioittaneet tutkakupua siinä määrin, että tutka-antenni ei  
pystynyt liikkumaan. Antennin ollessa pysähtyneenä tutkakuva häviää. Raesateessa  
myös ohjaajien edessä olevat tuulilasit säröytyivät.

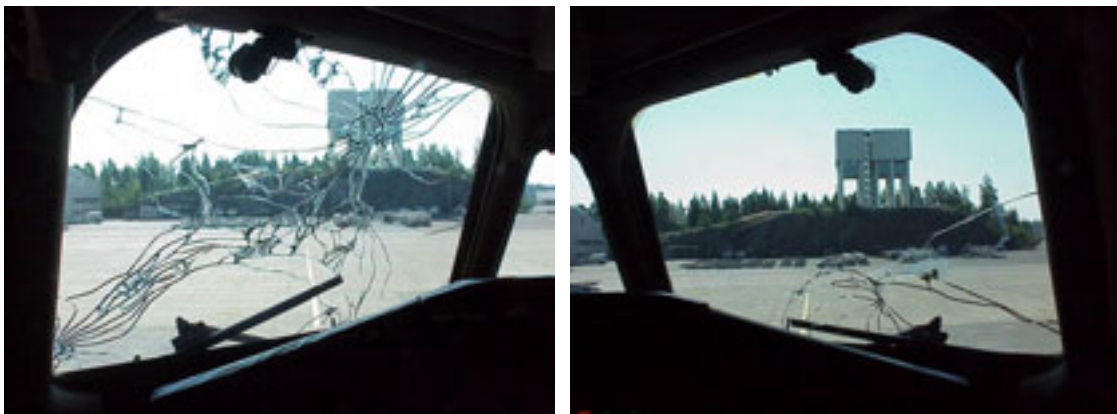
Kuva 7. Ohjaamon vasen ja oikea tuulilasi sisältäpäin katsottuna

Päällikön ja perämiehen tuulilasien ulkopinnat säröytyivät. Säröytyneellä uloimmalla kerroksella ei ole vaikutusta tuulilasin rakenteelliseen kestävyyteen.

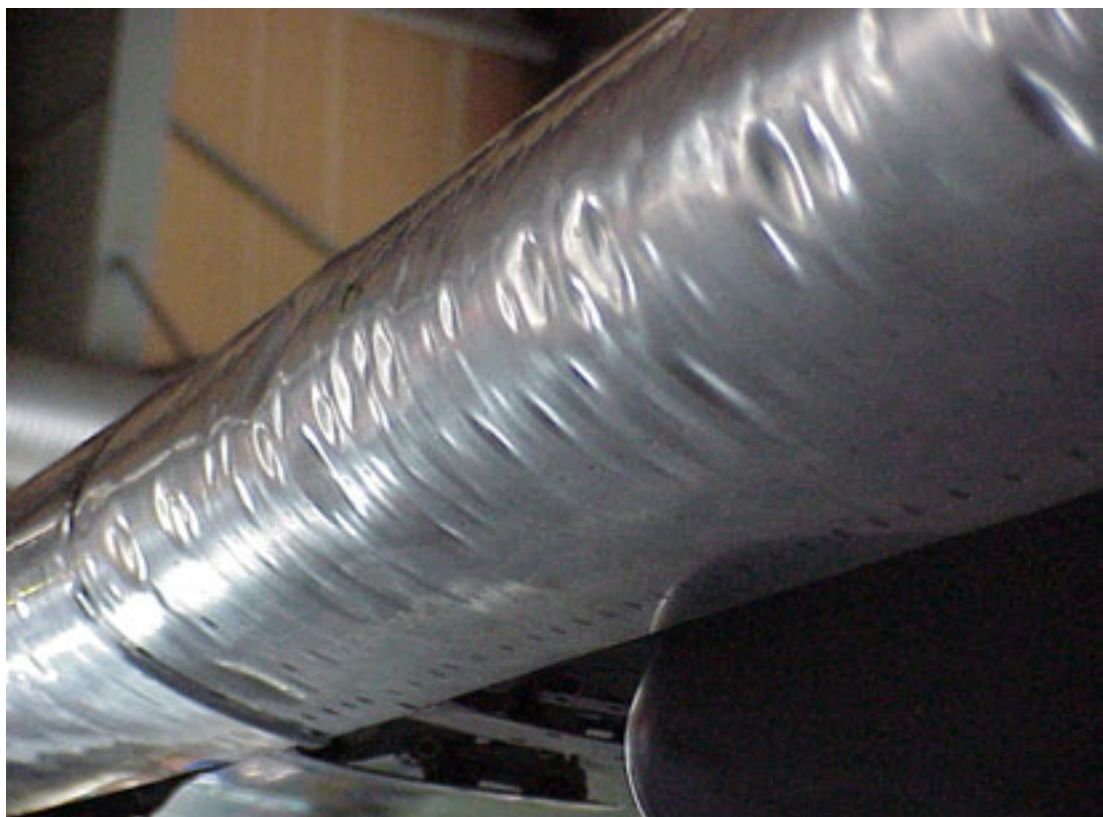
Kuva 9. Oikean siiven johtoreunan slat-paneeli n:o 1

Siipien johtoreunassa olevien etureunasolaksien (slat) paneelien sekä korkeus- ja sivuvakaajien johtoreunat lommoutuivat. Pahiten lommoutuivat molemmissa siivissä slat-paneelit n:o 1 (toinen paneeli siiven tyvestä laskettuna). Iskeytyksiä oli noin 120 kpl kummassakin paneelissa. Suurimmat lommot olivat pinta-alaltaan  $70 \times 50 \text{ mm}^2$  ja syvyydeltään 5 mm.

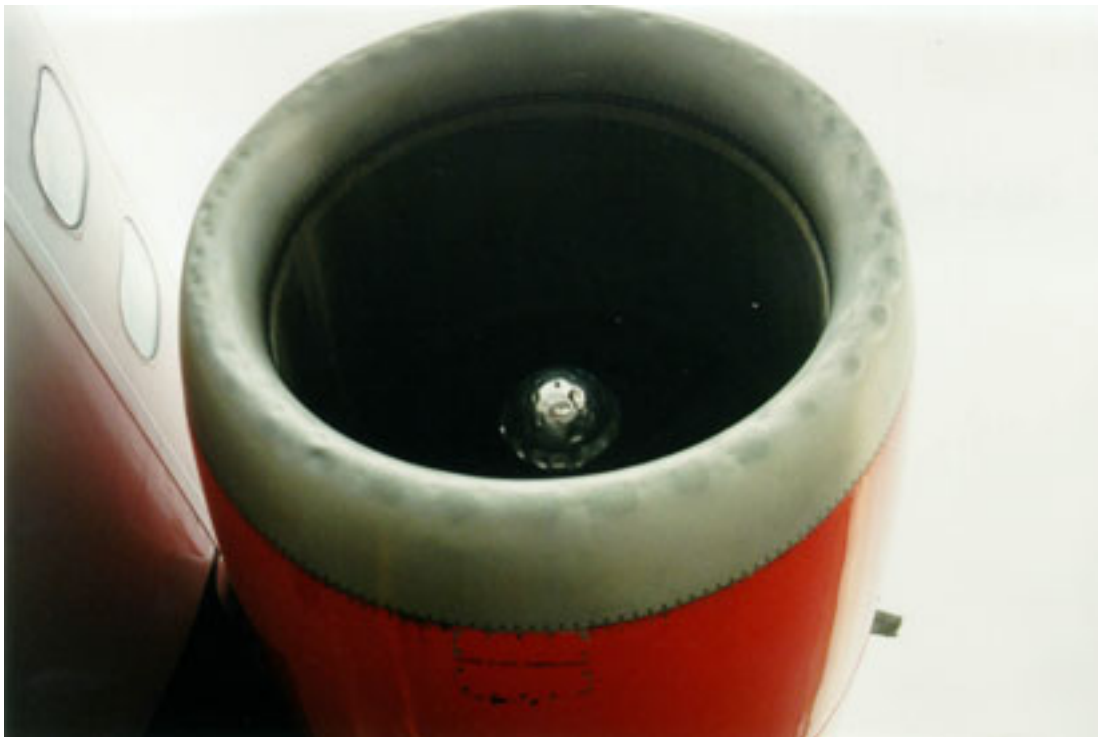
Kuva 10. Vasemman moottorin imuaukko

Moottoreiden imuaukkojen johtoreunat sekä ahtimen keskellä oleva muotosuojus (bullet) lommoutuivat samantasoisesti kuin siivet ja vakaajat. Moottoreille ei tullut muita ulkopäin näkyviä vaurioita.

SAS suoritti koneen moottoreille tähytystarkastuksen ja koekäytön. Tarkastuksessa ja koekäytössä ei havaittu moottorin sisäisiä vaurioita eikä muutoksia suoritusarvoissa.
