Tutkintaselostus

B 6/2001 L

Vakava vaaratilanne Turun lähestymisalueella 13.8.2001

OH-SAE, SAAB SF340A

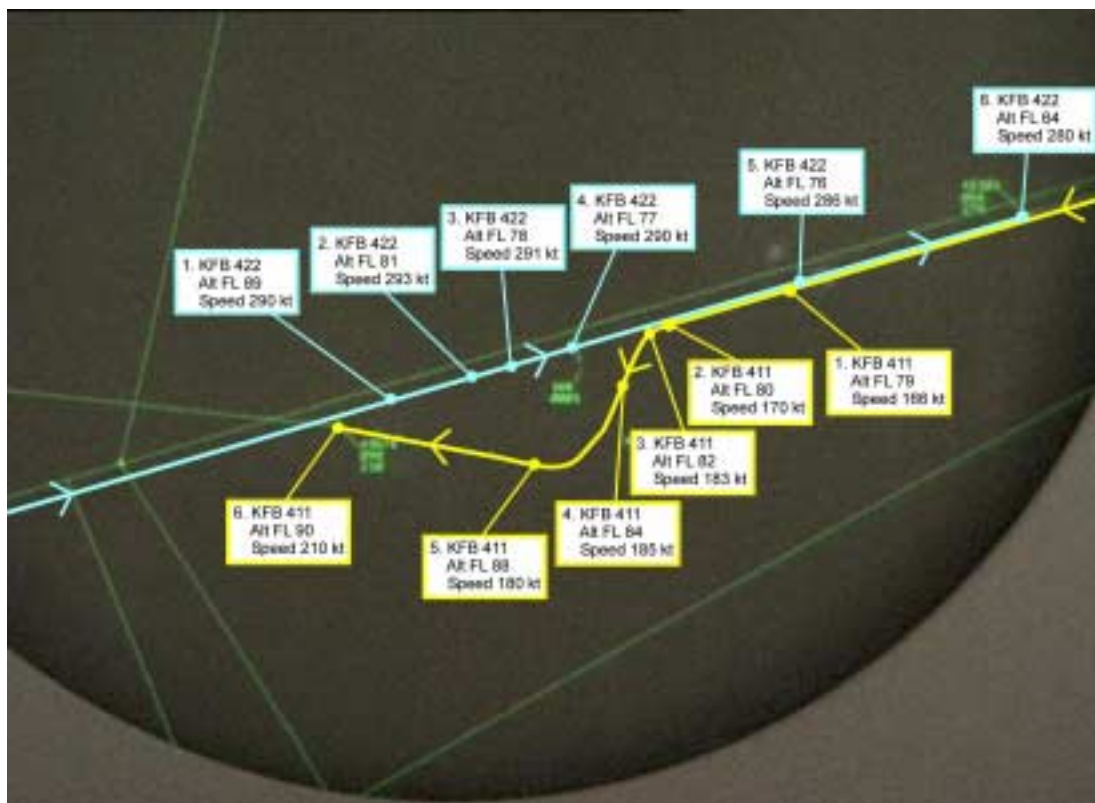
KFB 411:n ja KFB 422:n välisen 1000 jalan korkeuseron umpeutuessa niiden keskinäinen etäisyys oli 6,1 NM. Koneiden ollessa samalla korkeudella niiden välinen etäisyys oli 3,1 NM. KFB 411:n aloittaessa väistökaarron etäisyys oli 2,4 NM ja koneiden välinen pienin etäisyys väistökaarron aikana oli 1,1 NM.

Tutkintaselostuksessa esiintyvät ilma-alusten maanopeudet, korkeudet sekä keskinäiset etäisyydet samoin kuin kuvassa 1 esitetyt lentoradat ja ajat perustuvat ACC:n MSSR-taltiointiin.

Kuva 1. Tapahtumien kulku tutkavideoinnin perusteella esitettynä:

1. Klo 16.08.30 1000 jalan korkeusero alittuu. Koneiden etäisyys 6,1 NM toisistaan.
2. Klo 16.09.09 Koneet samalla korkeudella. Koneiden etäisyys 3,1 NM toisistaan.
3. Klo 16.09.15 KFB 411 aloittaa väistökaarron vasemmalle. Koneiden etäisyys 2,4 NM toisistaan.
4. Klo 16.09.33 Koneet lähimpänä toisiaan. Koneiden etäisyys 1,1 NM toisistaan.
5. Klo 16.10.10 Koneiden välillä uudelleen 1000 jalan korkeusero.
6. Klo 16.11.05 KFB 411 palaa reitille.
