Tutkintaselostus

B 8/2001 L

Laskuvarjohyppyonnettomuus Kauhajoella 18.8.2001

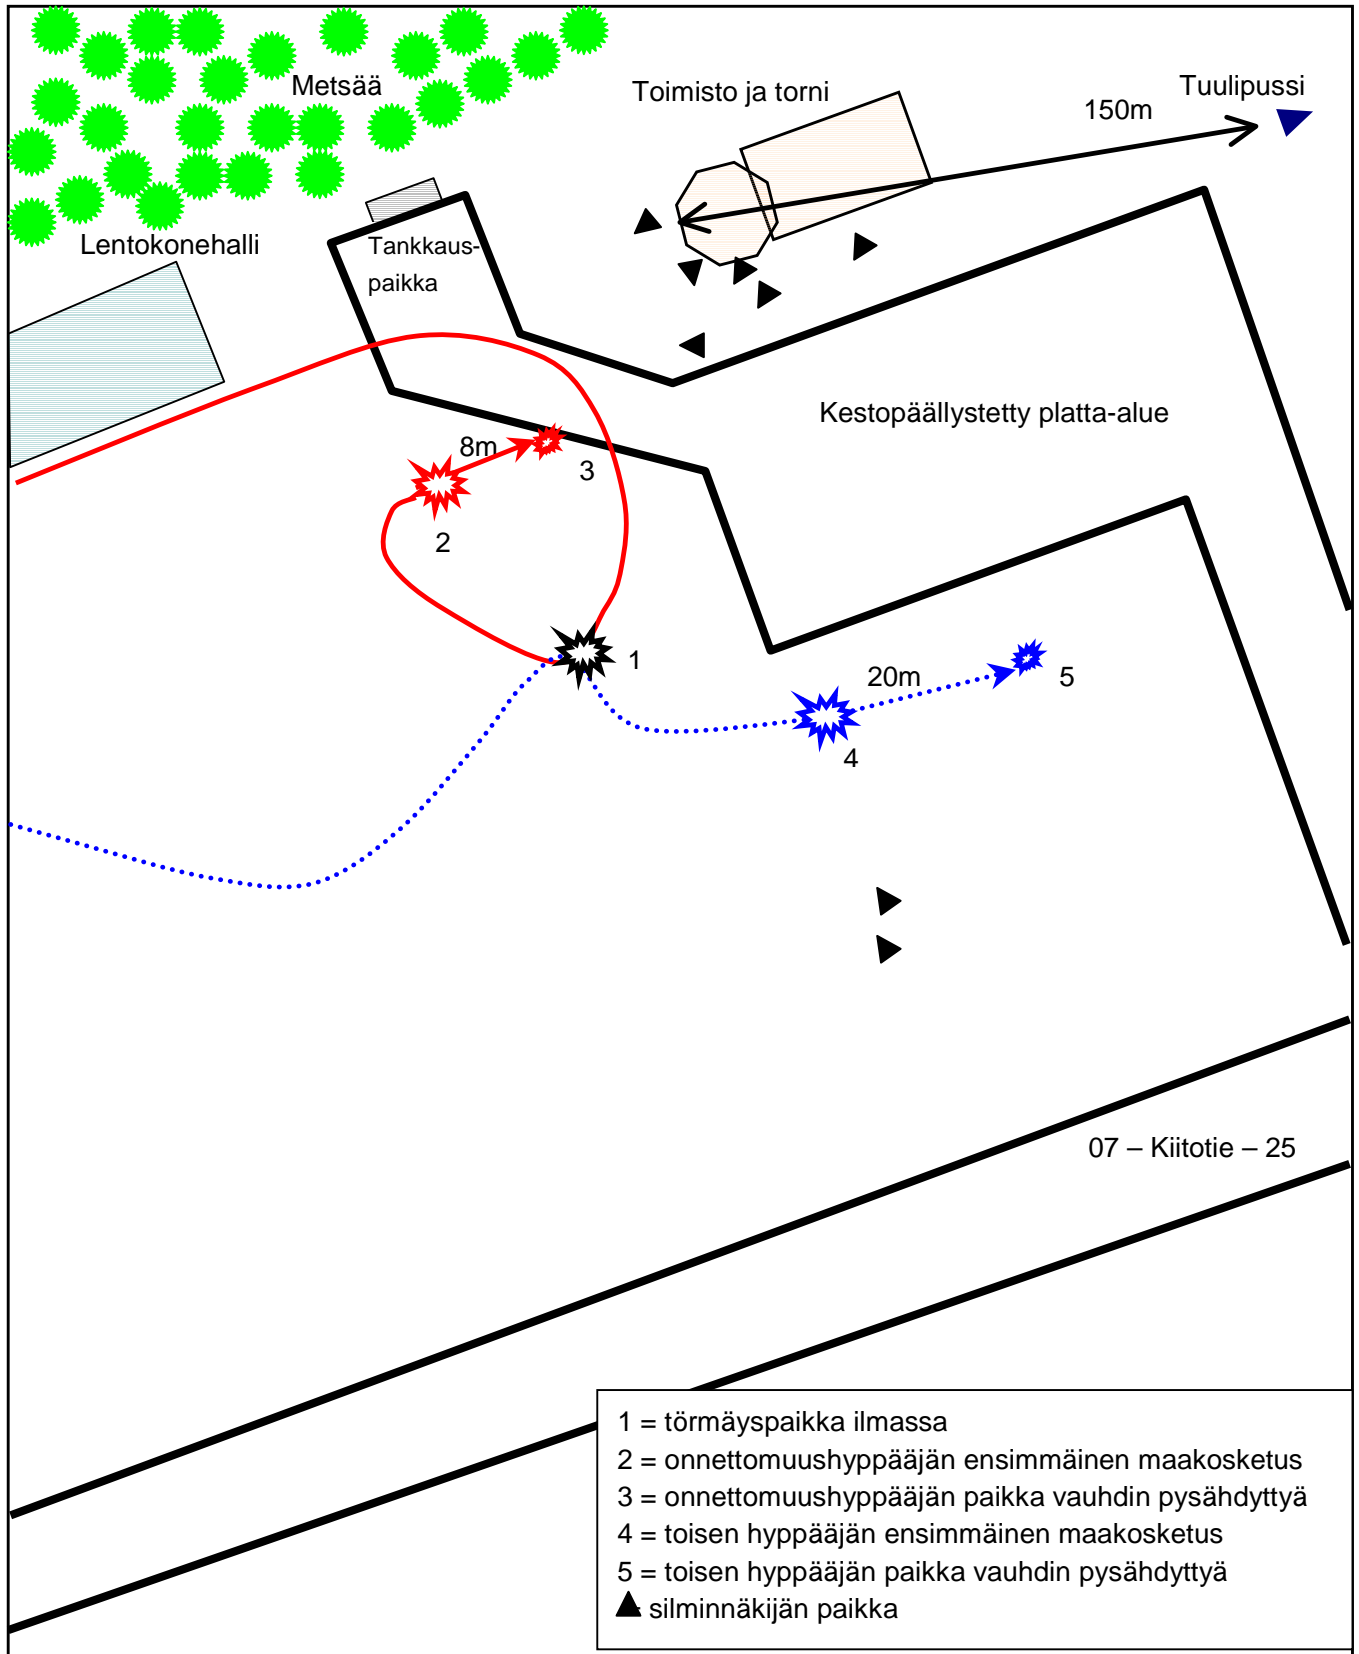
Osapiirros kenttäalueesta, johon on merkitty hyppääjien arvioidut loppukuviot, onnettomuuspaikat, silminnäkijöiden paikat sekä mitatut etäisyydet.
