Tutkintaselostus

B 9/2001 L

Varavarjon tahaton avautuminen ja ilma-aluksen vaurioituminen Kuopiossa 25.8.2001

Cessna 182 F

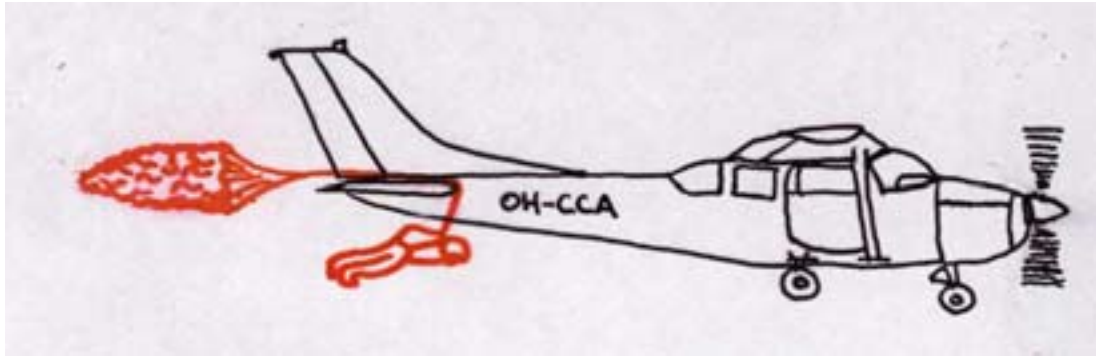
Kuva 1. Oletettu tilanne hyppääjän irrottua siipitueltä ja varavarjon takerruttua korkeusvakaajaan

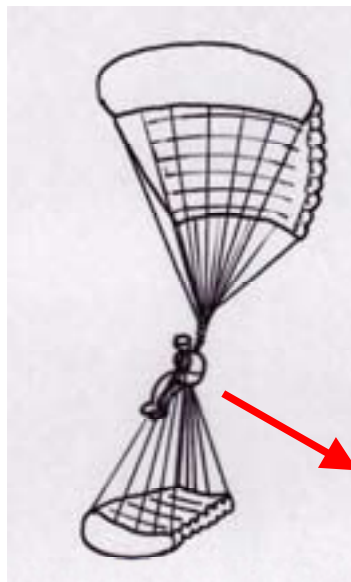
Kuva 2. Piirros silminnäkiöiden ja oppilashyppääjän havainnoista oletetusta varjojydistelmästä ja sen liikesuunnasta

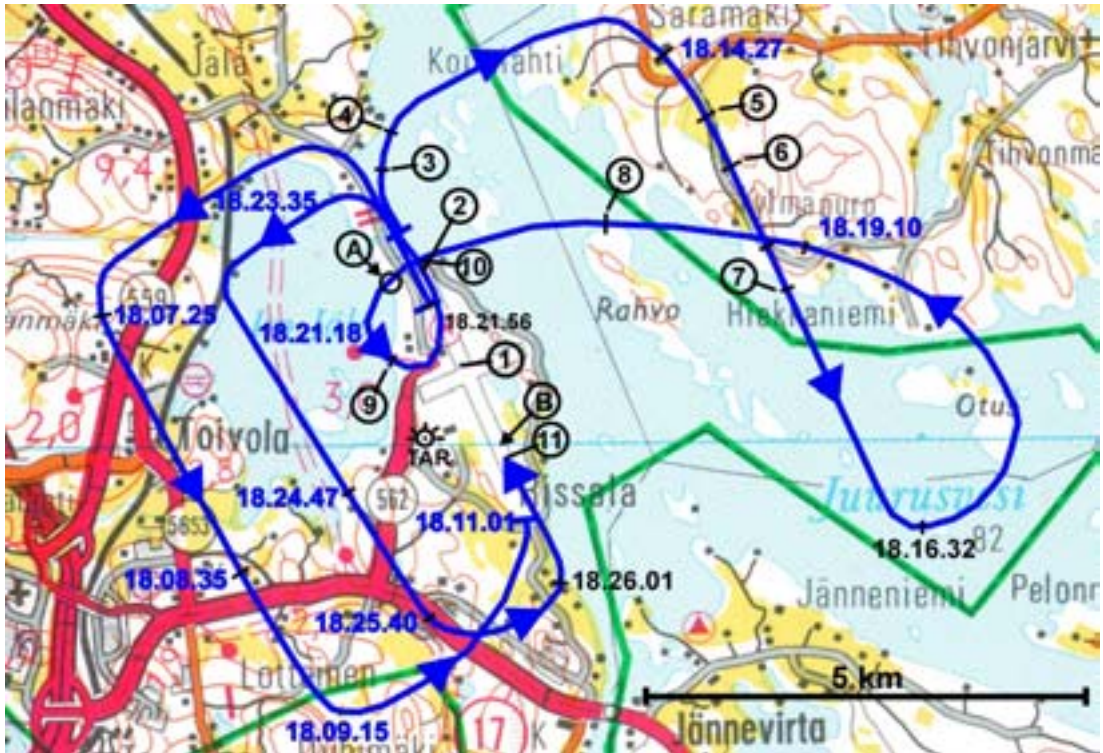
Kuva 3. OH-CCA:n lentoreitti sekä vaaratilanteeseen ja lentovaurioon liittyneet tapahtumat Kuopion lentoasemalla 25.8.2001

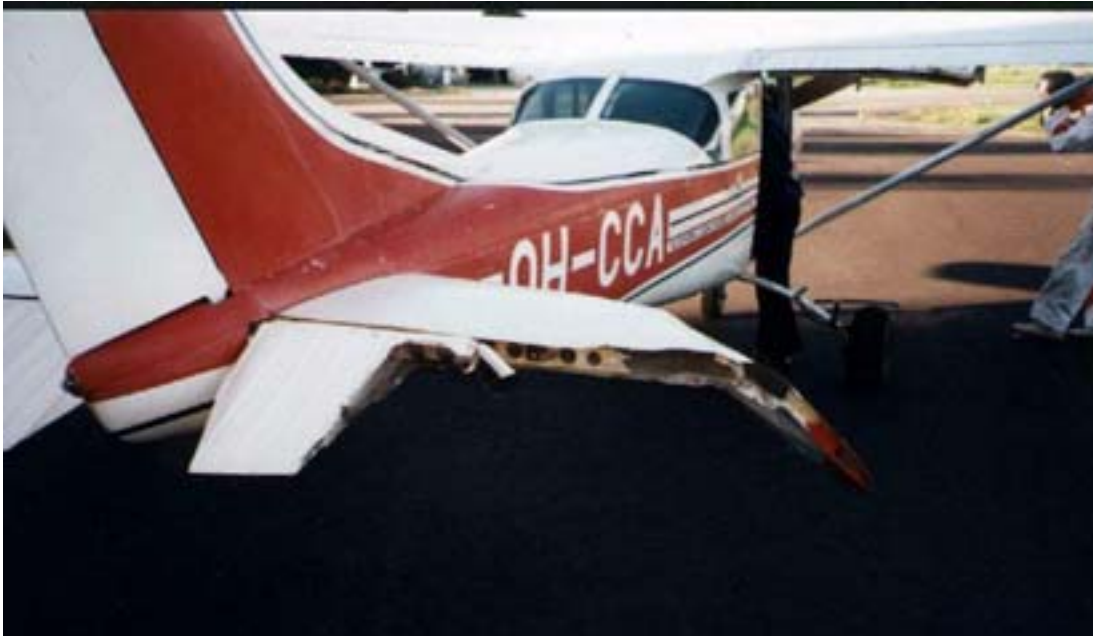
Ilma-alus vaurioitui pahoin. Sen oikeanpuoleinen korkeusvakaaja vääntyi ja oikeanpuoleinen korkeusperäsän trimmilevyineen repeytyi irti.

Kuva 3. OH-CCA:n oikeanpuoleisen korkeusvakaajan ja korkeusperäsimen vauriot

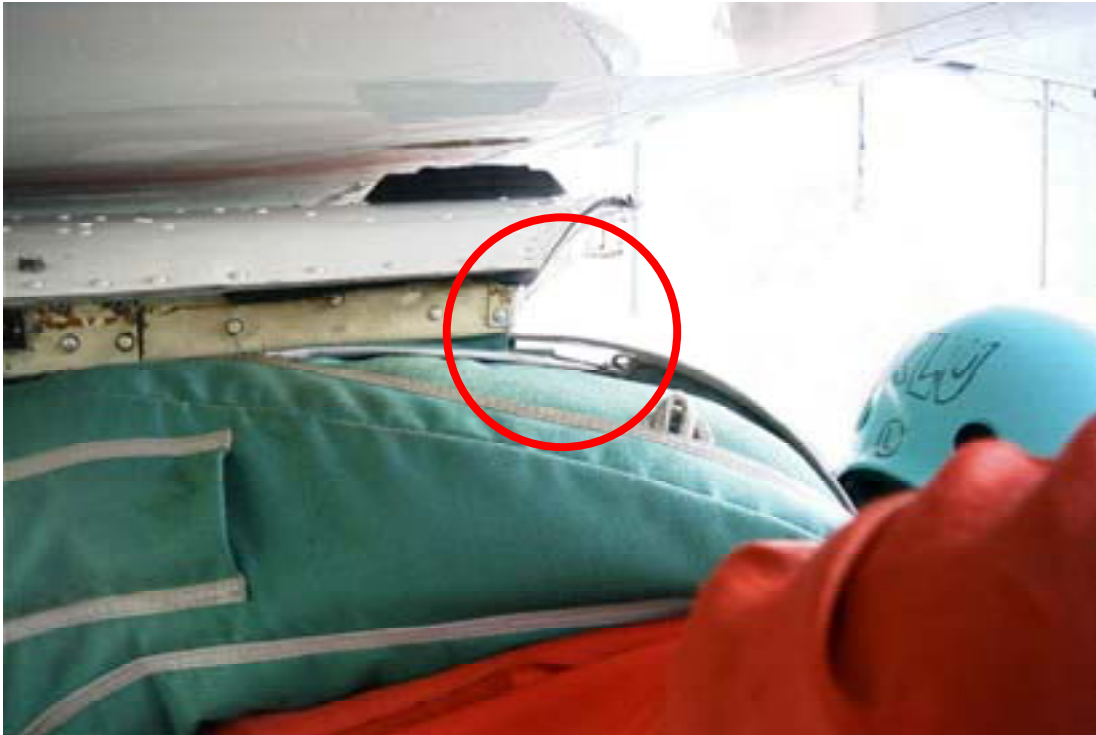
Tutkinnan aikana tehdyissä kokeissa lautakunta selvitti, että repun yläosassa olevat varavarjon sokat ovat voineet aueta takertuessaan hyppyoven ulokkeisiin. Hyppääjän pystyn asennon johdosta repun yläosa on painautunut voimakkaasti ovea vasten ja kun hän on tehnyt pienenkin edestakaisen liikkeen, sokat ovat avautuneet ja varavarjon jousikuormitteinen apuvarjo on päässyt ponnahtamaan ulos repusta vakavin seurauksin.

Kuva 6. Lavastettu tilanne varjorepun yläosan mahdollisuudesta takertua hyppyoven ulokkeisiin, jolloin edestakainen liike painaa läpän alla olevat sokat helposti irti
