Tutkintaselostus

C 4/2001 L

Harrasterakenteisen helikopterin lentovaurio Kirkkonummella 8.5.2001

Rotorway Exec 90

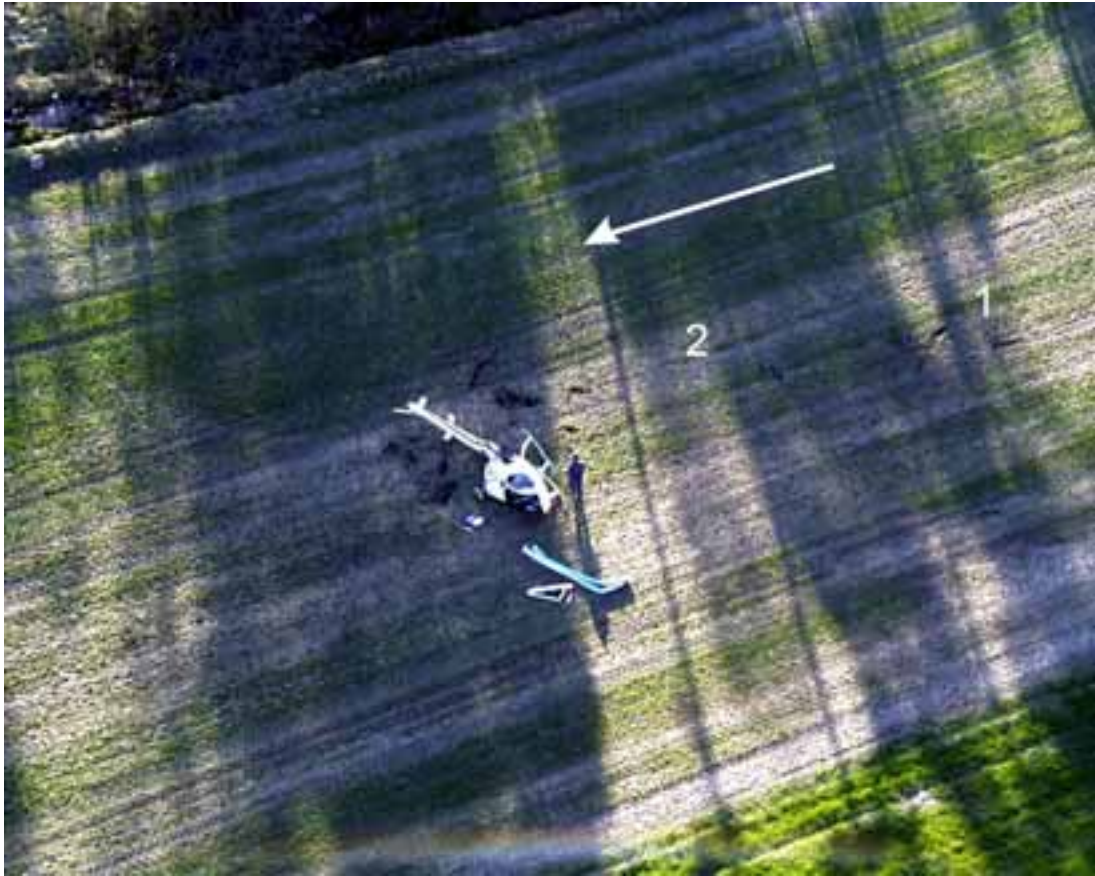
Laskupaikka oli kovapintainen oraspelto, johon helikopteri oli laskeutunut saran pituus-suuntaan. Peltosarka oli laskusuuntaan nähden oikealle nouseva rinne, jonka kaltevuuskulma oli noin kahdeksan astetta. Laskutelineiden jalaksien etupäät olivat tehneet peltoon ensimmäiset jäljet. Jälkien perusteella helikopterin nokka oli ollut laskusuuntaansa nähden kääntyneenä vasemmalle sekä alaspäin, koska pääroottorin molempien lapojen kärjet olivat osuneet peltoon lähes samaan kohtaan. Siitä helikopteri oli pyörähtänyt ilmassa pituusakselinsa ympäri ja jäänyt oikealle kyljelleen nokan osoittaessa 90 astetta laskusuuntaansa nähden vasemmalle. Matkaa ensimmäisistä jäljistä rungon pysähtymispaikkaan oli noin kaksi rungon mittaa.

Poliisin ja tutkijan tullessa paikalle helikopterin pääroottorin lavat oli jo irrotettu ja pellolla olleet osat oli kerätty ohjaamoon. Ohjaajan sekä hänen paikalle kutsumansa henkilön kertoman mukaan pellolla helikopterista irronneiden osien joukossa oli ollut hylsyavainsarjaan kuulunut jatkovarsi. Se oli ollut ensimmäisien kosketusjälkien ja rungon sijaintipaikan puolivälissä.

Kuva 1. Vauriopaikka (nuoli osoittaa laskusuunnan, 1 = ensimmäiset kosketusjäljet, 2 = maasta löytyneen hylsyavainsarjan jatkovarren sijaintipaikka).

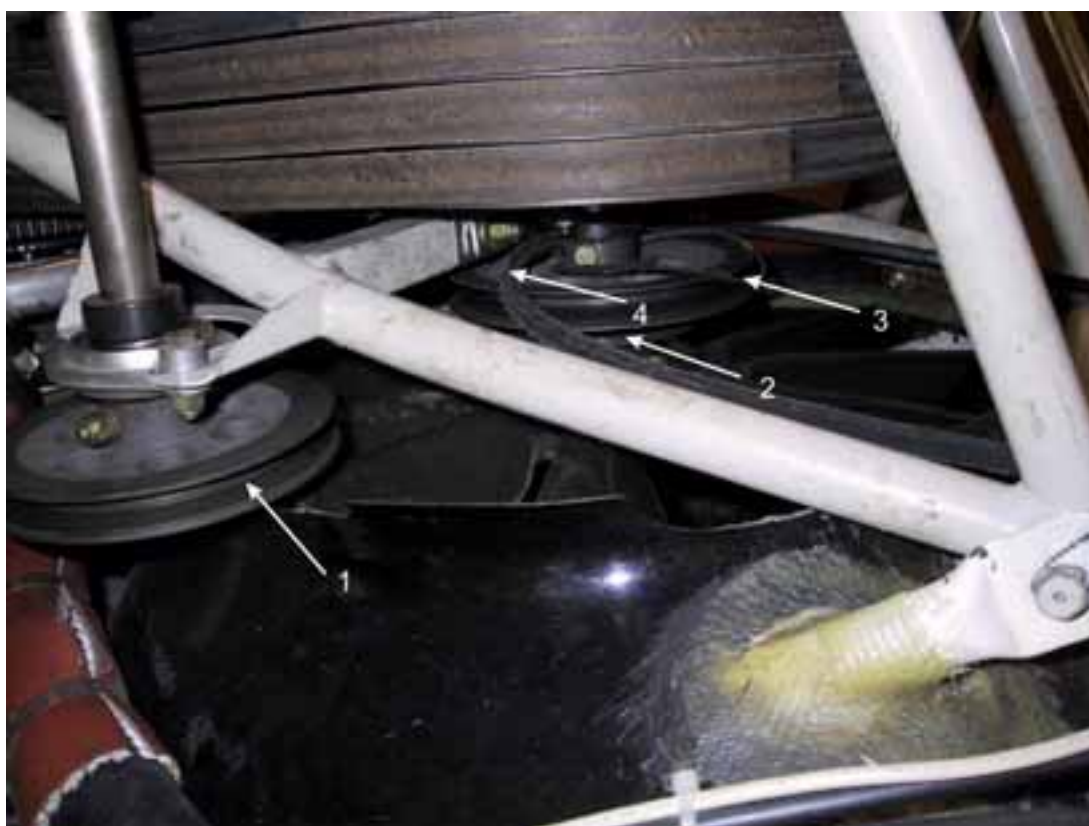
Jäähdytyspuhaltimen kiilahihna puuttui, mikä merkitsee sitä, että hihna oli katkennut. Hihnaa tai sen osia ei löytynyt helikopterin rakenteista, joten hihna oli pudonnut maastoon. Pyrstöroottorin voimansiirtojärjestelmän etumainen kiilahihna oli siirtynyt pois hihnapyörältään ja rispaantunut hihnapyörän akselilla. Lankoja hihnasta oli kiertynyt akselin ympärille. Jäähdytyspuhaltimen ja pyrstöroottorin hihnapyörissä ei ollut iskujälkiä eikä muitakaan vaurioita. Pää- ja pyrstöroottorin voimansiirtojärjestelmässä ei havaittu muita vaurioita.

Kuva 2. Pyrstöroottorin ja jäähdytyspuhaltimen hihnapyörät (1 = jäähdytyspuhaltimen kiilahihnan hihnapyörä (käyttävä), 2 = jäähdytyspuhaltimen akselin hihnapyörä, hihna puuttui, 3 = pyrstöroottoria käyttävän kiilahihnan hihnapyörä, 4 = pyrstöroottorin hihna irronneena hihnapyörältä, hihnasta oli repeytynyt reunalankaa akselin ympärille)

On todennäköistä, että tapahtumaketju on alkanut jäähdytyspuhaltimen hihnan katkeamisesta. Hihna oli katkettuaan joutunut pyrstöroottorin hihnan ja sen hihnapyörän väliin suistaen pyrstöroottorin hihnan pois paikaltaan. Jäähdytyspuhaltimen hihnan katkeamisen syytä ei ole pystytty selvittämään. Mahdollisuutta, että vauriopaikalta löytynyt ja helikopterissa tuntemattomassa paikassa ollut hylsyavainsarjaan kuulunut jatkovarsi olisi joutunut puhaltimen hihnan ja kiilahihnapyörän väliin, ei voida täysin sulkea pois. Hihnapyörissä ei kuitenkaan ollut mitään tähän viittaavia jälkiä. Katkennutta hihnaa ei löydetty, joten sitä ei ole voitu tutkia.

Laskuvaurion syynä oli ohjattavuuden menetys autorotaatiolaskun loppuvaiheessa, jonka seurauksena helikopteri kaatui. Syynä autorotaatiolaskuun oli pyrstöroottorin voimansiirtohihnan irtoaminen hihnapyörältään. Hihnan irtoaminen oli todennäköisesti seurausta jäähdytyspuhaltimen hihnan katkeamisesta. Hihnan katkeamisen syytä ei pystytty selvittämään.
