Tutkintaselostus

C 7/2001 L

Porrastuksen alitus Helsinki-Vantaan länsipuolella 15.11.2001

OH-KRB ATR72

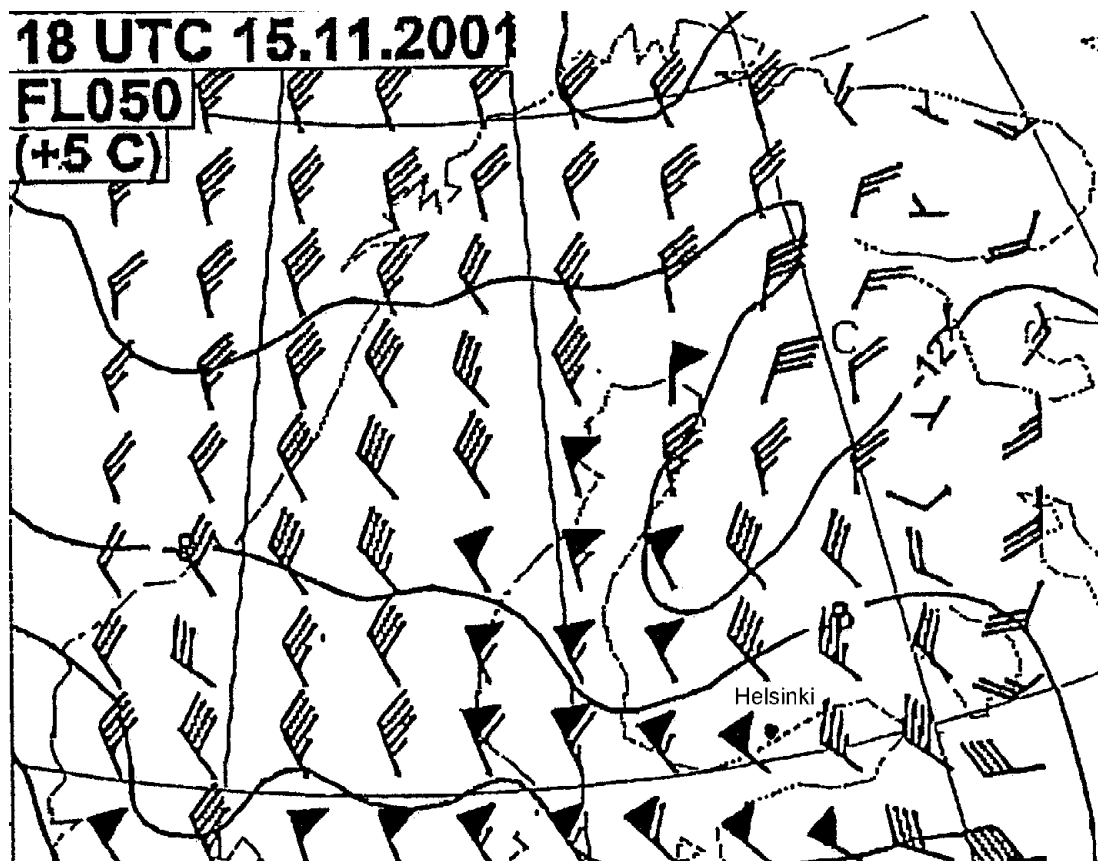
Kuva 1. Tuuliennuste klo 20.00 FL 50

Lentopinnoilla 50 ja 100 tapahtuman aikainen tuuli oli ennustekarttojen mukaan 50-60 solmua. Kova tuuli vaikutti ilma-alusten lentoratoihin. KFB641:n maanopeus pieneni tuulen nopeuden verran sen lähtiessä vastatuuleen. FIN8902 lähestyi Helsinki-Vantaata lähes suoraan myötätuuleen, jolloin sen maanopeus vastaavasti kasvoi. Kun Ilma-alukset kaartoivat sivutuuleen, KFB641 lähtöreitillä mukaisesti ja FIN8902 tutkalennonjohtajan käskyllä, tuuli sorti niitä noin 15°:een kulmalla. Tuuliolosuhteet olivat pysyneet koko illan ajan samanlaisina.

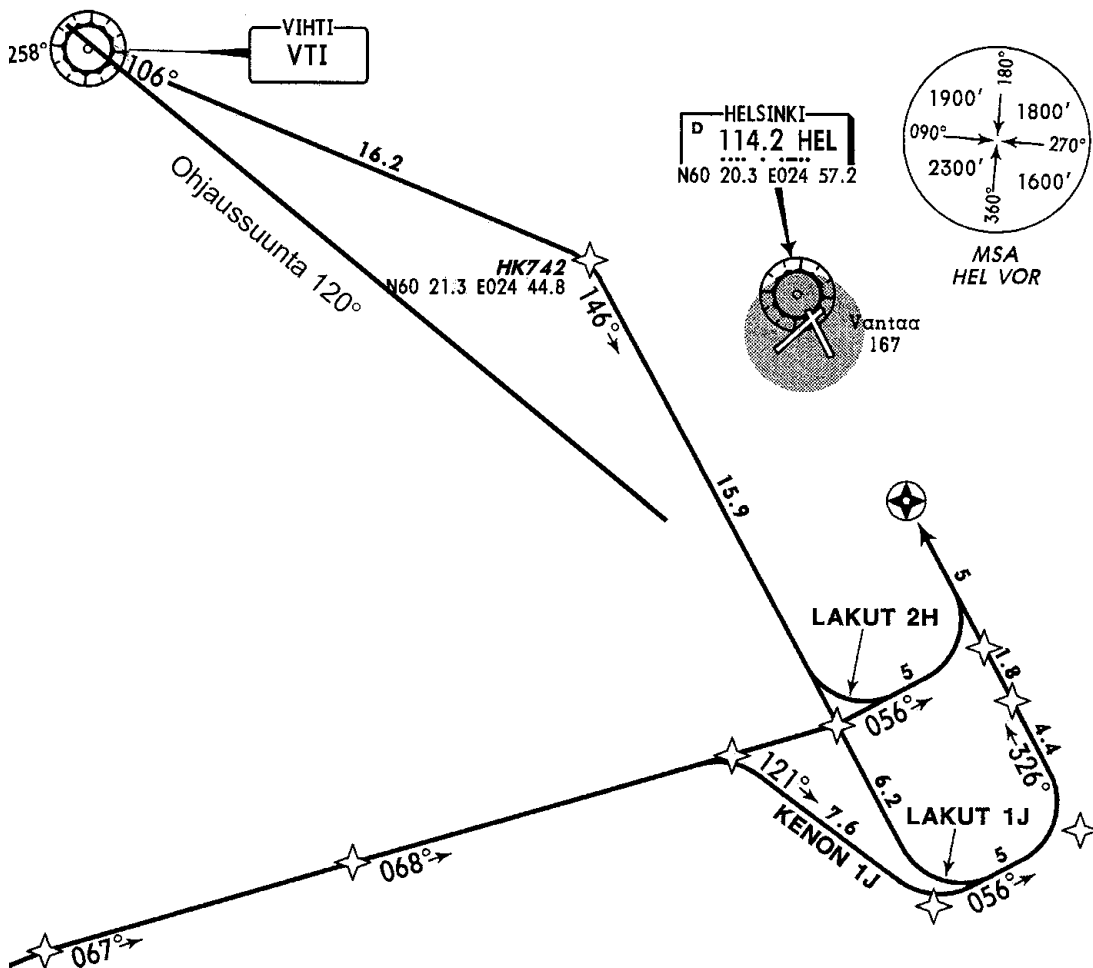
Kuva 3. FIN8902:n tuloreitti

FIN8902 ei ollut varustettu aluenavigointilaitteilla, eikä sitä tästä syystä voitu selvittää seuraamaan tuloreittiä LAKUT2H. Koska liikennetilannetilanne oli hiljainen lennonjohtaja antoi sille VTI VOR-majakan luoteispuolelta ohjaussuunnan kohti kuuden merimailin perusosaa kiitotielle 33.

FIN8902 lensi ohjaussuuntaa 120° ja oli laskeutumassa lentopinnalle 80. Koska 50-60 solmun luoteistuuli oli lähes suoraan takaa, ei koneen lentoradassa ollut juurikaan sortoa. Sen sijaan myötätuulen vuoksi maanopeus oli huomattavan suuri, noin 300 solmua. Vajoamisnopeus oli noin 1000-1500 jalkaa minuutissa, joten korkeuden vähennys kuljettuun matkaan nähden oli vähäinen. Tutkaohjaussuunta toi konetta kohti kiitotie 33:n perusosaa noin kuuden merimailin etäisyydelle loppulähestymissuunnasta (kuva 3). Näin molempien ilma-alusten lentoratojen leikkauspiste siirtyi vakioreitteihin nähden kauemmaksi länteen, noin 10 NM:n päähän kentästä.

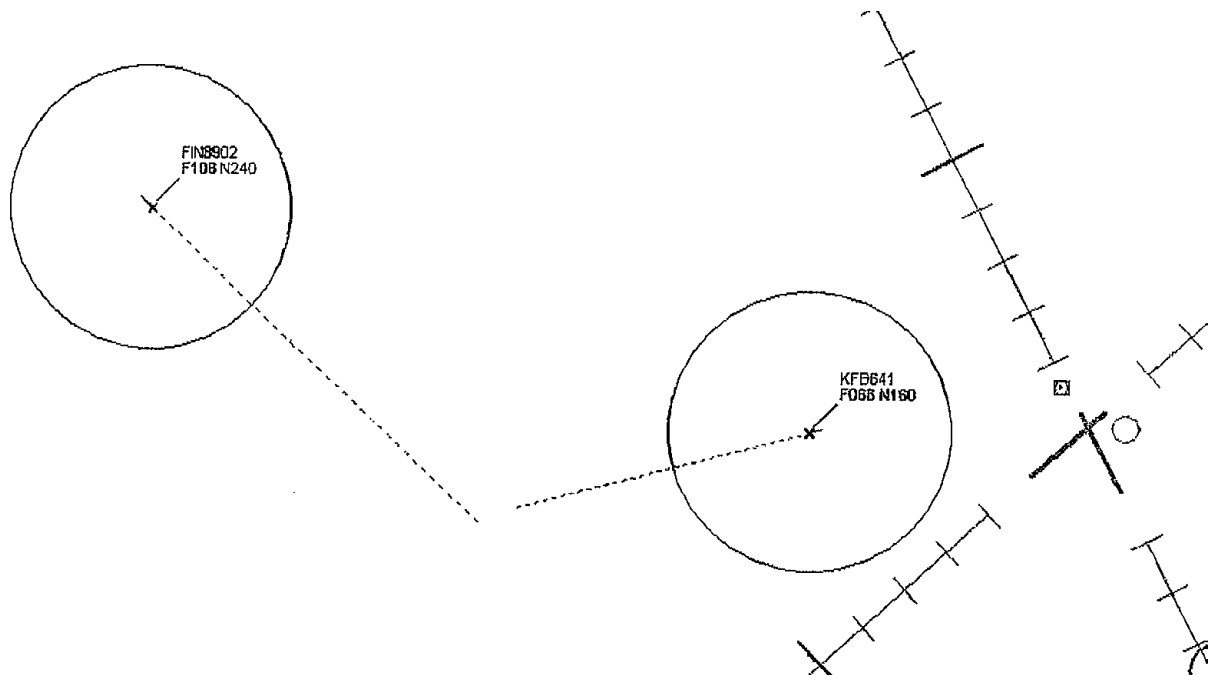
Kuva 6. Win Radar -taltiointi klo 21.32.30

Selvitettyään molemmat ilma-alukset toistensa korkeuksien läpi lennonjohtaja huomasi lähes välittömästi, että vaadittavaa korkeusporrastusta ei synny ennen kuin ilma-alusten välinen kolmen merimailin tutkaporrastusminimi alittuu. Ilma-alukset olivat vajaan kahden minuutin lentomatkan päässä toisistaan ja KFB641 oli nousussa noin 4000 jalkaan FIN8902:n alapuolella.

Lennonjohtaja päätti käyttää sivuttaisporrastusta ilma-alusten välillä ja antaa niiden jatkaa annetuille selvityskorkeuksille. Klo 19.33.00 hän antoi FIN8902:lle ohjaussuunnan 080° vasemmalle ja käski KFB641:n kaartaa omasta ohjaussuunnastaan vasemmalle suuntaan 220° . Voimakkaasta luoteistuulesta, suuresta maanopeudesta ja sivutuuleen kaartamisesta johtuen FIN8902:n lentorata muuttui korjauksen johdosta ainoastaan noin 20° - 25° vasemmalle. Tuulen aiheuttamasta suuresta maanopeudesta johtuen myös koneen kaartosäde oli suuri. Lennojohtaja antoikin klo 19.33.30 FIN8902:lle ohjeen kaartaa lisää vasemmalle ohjaussuuntaan 040° ”porrastuksen vuoksi”. Tämäkään suuntakorjaus ei riittänyt, vaan ilma-alukset ohittivat toisensa klo 21.33.48 noin 1,8 NM:n etäisyydeltä, jolloin vaadittu kolmen merimailin tutkaporrastusminimi alittui. Ilma-alusten lentoradat eivät leikanneet eikä yhteentörmäysvaaraa ollut. Kummankaan ilma-aluksen ei ilmoittanut TCAS-varoituksesta eikä siitä, että he näkivät toisensa.

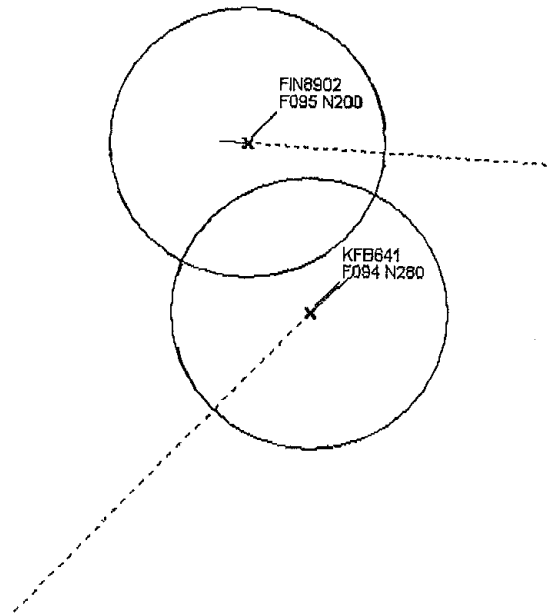
Kuva 7. Ilma-alusten välinen etäisyys lyhimmillään ohitushetkellä

Molempien ilma-alusten päälliköt ilmoittivat kuulemisen yhteydessä, että he eivät noudattaneet TCAS:n RA:ta säätää pystynopeuttaan, koska näkivät toisen ilma-aluksen. Lennonjohtaja ei antanut ilma-aluksille liikenneilmoitusta, mutta molempien koneiden ohjaajat arvioivat näkemänsä ilma-aluksen aiheuttavan TCAS:n TA:n ja RA:n. Ohitushetkellä ilma-alukset olivat lennonjohdon tutkataltioinnin mukaan sivusuunnassa vaaditun kolmen merimailin sijasta 1,8 NM:n etäisyydellä toisistaan ja Win Radar -taltioinnin

mukaan samalla korkeudella. Mikäli ohjaajat olisivat seuranneet TCAS:n toimintakäskyä, olisivat ilma-alukset ohittaneet toisensa korkeussuunnassa turvallisella korkeuserolla.

Tutkijoiden mielestä ilma-alusten ohjaajien olisi pitänyt seurata RA:ta ja sillä tavoin säilyttää turvallinen korkeusero toiseen ilma-alukseen, johon vaadittu lennonjohdon tutka-porrastusminimi oli alittunut. Sen seurauksena, että ohjaajat eivät seuranneet RA:ta, he eivät myöskään ilmoittaneet TCAS-varoituksista lennonjohtajalle, jolle muodostui väärä mielikuva, että tilanteessa ei olisi tullut TCAS-varoituksia.

1. Lentoyhtiöiden Oy Air Botnia Ab:n ja Finnair Oyj:n tulisi ohjaajakoulutuksessaan kiinnittää huomiota TCAS:n RA:n noudattamiseen, jotta laitteen antamia ohjeita aina käytettäisiin lentoturvallisuuden varmistamiseksi.
