Tutkintaselostus

B 1/2002 L

Lento-onnettomuus Helsinki-Malmin lentoasemalla 9.1.2002

AS 202-18 A4 Bravo

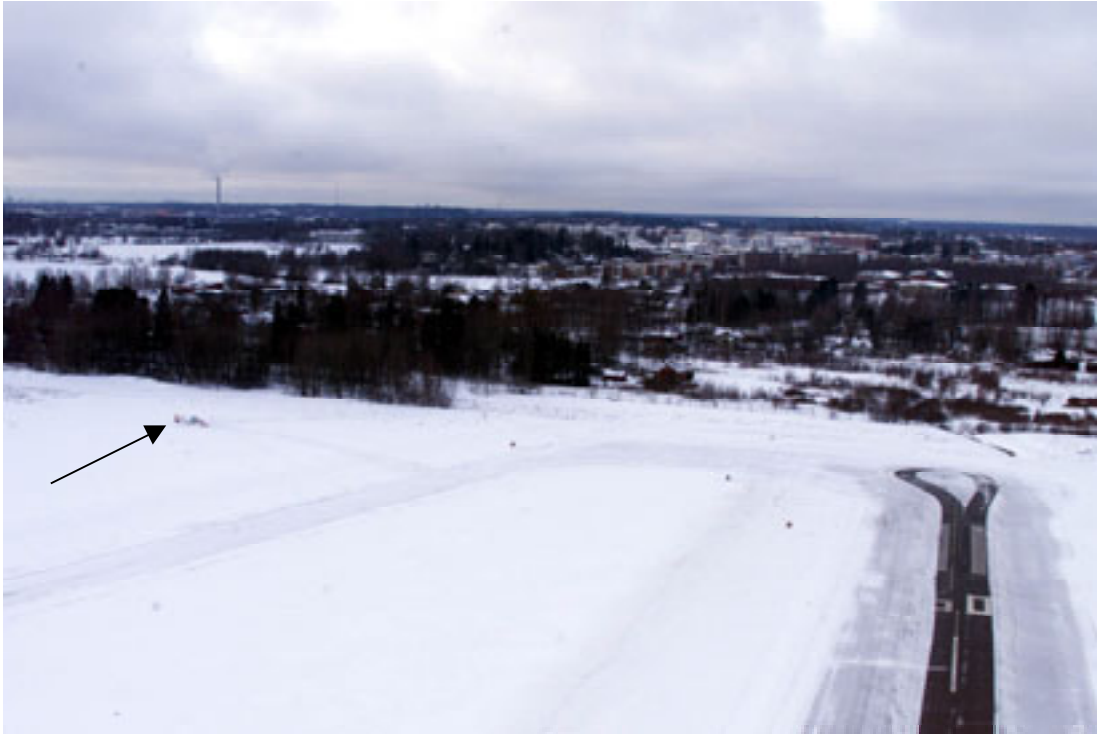
Kuva 1. Lentokoneen maahantörmäyspaikka. (Kuva Rajavartiolaitos)

Onnettomuuspaikka sijaitsee Helsinki-Malmin lentoaseman kiitotien 27 suuntaisen rullautustien A eteläpuolella noin 70 m etäisyydellä rullautustiestä. Ensimmäiset lentokoneen tekemät jäljet alkoivat noin 20 m etäisyydeltä kiitotien 27 loppupäässä olevan ojan reunasta. Jäljet olivat vasemman siiven ja rungon pohjan aiheuttamat. Tässä törmäyksessä päälaskutelineet olivat irronneet ja nokkalaskuteline oli taipunut eturungon alle. Ensimmäisen jäljen pituus oli noin viisi metriä. Sen jälkeen lentokone oli ponnahtanut ilmaan ja tullut uudelleen maahan noin 15 metrin päässä. Samassa yhteydessä lentokone oli kääntynyt noin 180° ja liukunut perä edellä noin 20 metriä. Jälkien perustella törmäyssuunta oli ollut 130°. Lumihangon paksuus oli 30-35 cm.

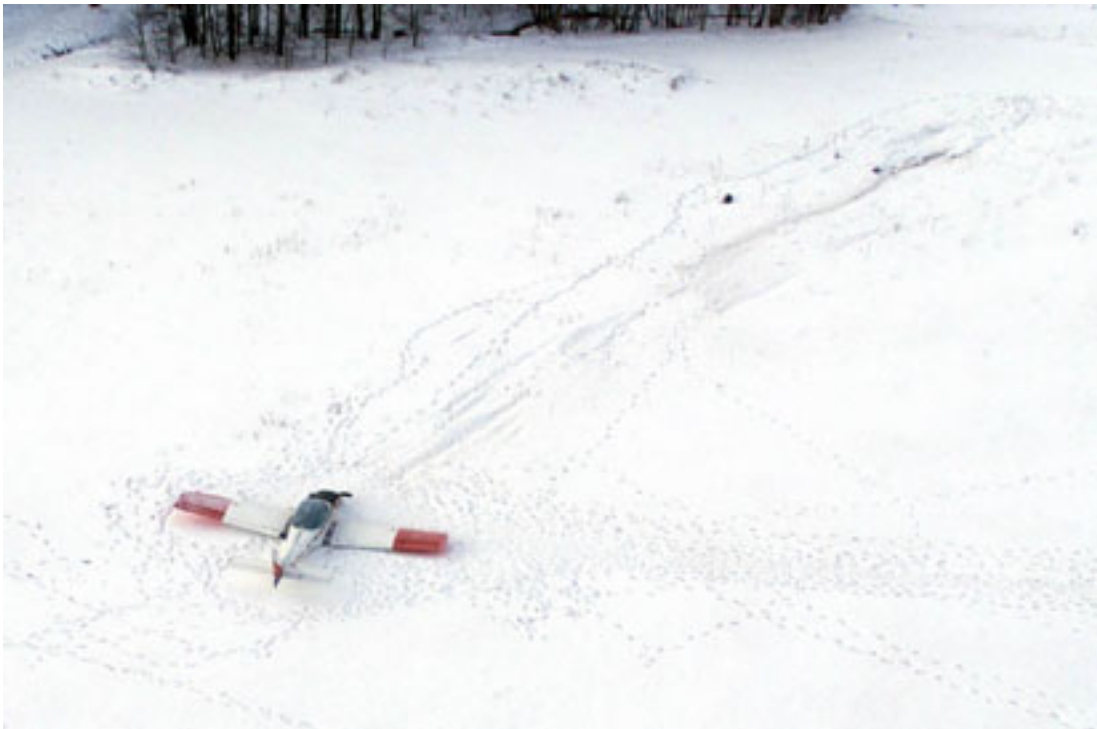
Kuva 2. Lentokoneen maahantörmäysjäljet. (Kuva Rajavartiolaitos)

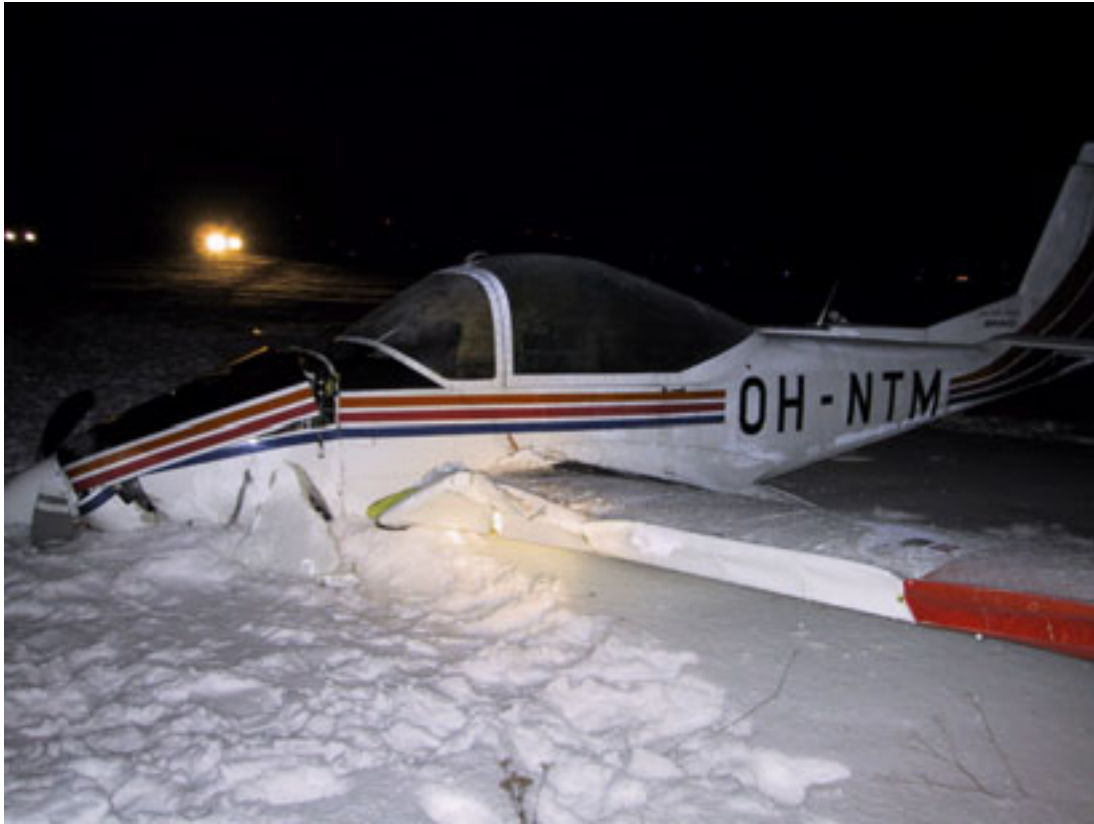
Moottori oli taipunut alaspäin tuliseinän taivuttua moottoripukin alakiinnityksen kohdalta. Rungon etuosan alapinnan rakenne oli noussut ylöspäin nokkalaskutelineen painamana. Ohjaamon kohdalla rungon molemmilla puolilla oli taipumisesta syntyneitä muodonmuutoksia. Oikean laskutelineen irrottua se oli taivuttanut laskusiivekkeen takareunaa ylöspäin. Laskuteline oli repäissyt aukon rungon oikeaan sivuun ja sen jälkeen törmännyt oikean korkeusvakaimen etureunaan, johon oli tullut syvä painautuma. Muilta osin peräsimet olivat ehjät.

Vasemman siiven etureuna oli painunut kasaan koko pituudeltaan ja laskuteline oli irronnut. Irrotessaan laskuteline oli taivuttanut laskusiivekkeen takareunaa ylöspäin.

Kuva 3. Vasemman siiven etureuna oli painunut kasaan ja moottori oli taipunut alaspäin.

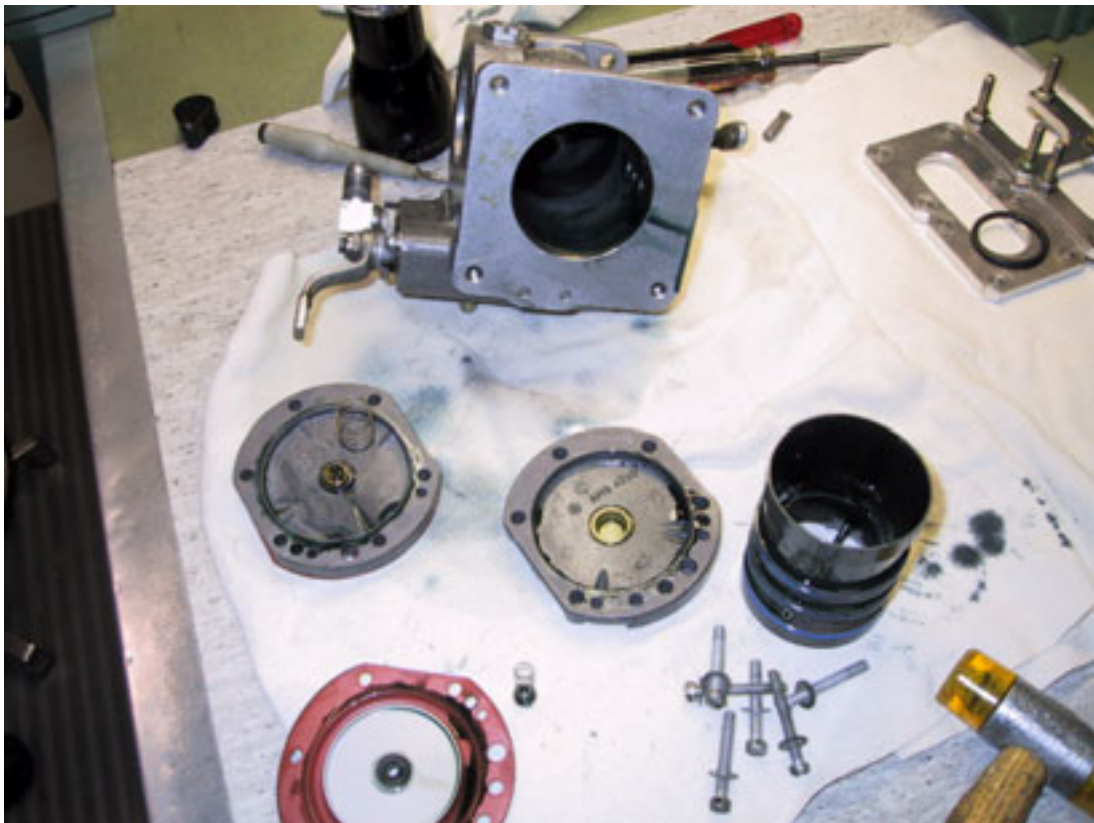
lia. Testiajon jälkeen säädin purettiin ja tarkastettiin. Irrotettaessa venturia säätimen rungosta tuli venturin kammioista vihertävää öljyä noin teelusikallisen verran. Öljyä oli myös servon ilmapuolen kumikalvolla ja ilmakehässä.

Polttoainesäätimen valmistaja Precision Airmotive Corporation on julkaissut huoltotiedotteen nro SIL RS-40, 10.7.1995, jossa kerrotaan säätimestä löydetyistä punaisesta tai sinivihreästä paksusta öljystä servon ilmakehässä. Öljyn on todettu aiheuttavan moottorin huonoa käynnistymistä, karkeaa joutokäyntiä tai huonoa kiihtyvyyttä. Erityisesti edellä mainitut häiriöt ilmenevät moottorin ollessa kylmä. Huoltotiedotteessa ei mainita, mistä värillinen öljy on peräisin.

Tutkintalautakunta toimitti Puolustusvoimien tekniseen tutkimuslaitokseen analysoitavaksi näytteen säätimestä löytyneestä vihertävästä öljystä, moottorissa käytetystä öljystä ja polttoaineesta sekä moottorin suojavaiteluöljystä, jota saatiin Pilot Factory Oy:n varastossa olleen moottorin sylintereistä. Tutkimuksen mukaan polttoainesäätimessä ollut vihertävä öljy oli moottorin suojavaiteluöljyä. Öljyä on käytetty lentokoneen ollessa aikaisemmalla omistajalla Englannissa.

Kuva 4. Suojavaiteluöljyn likaama polttoainesäädin.

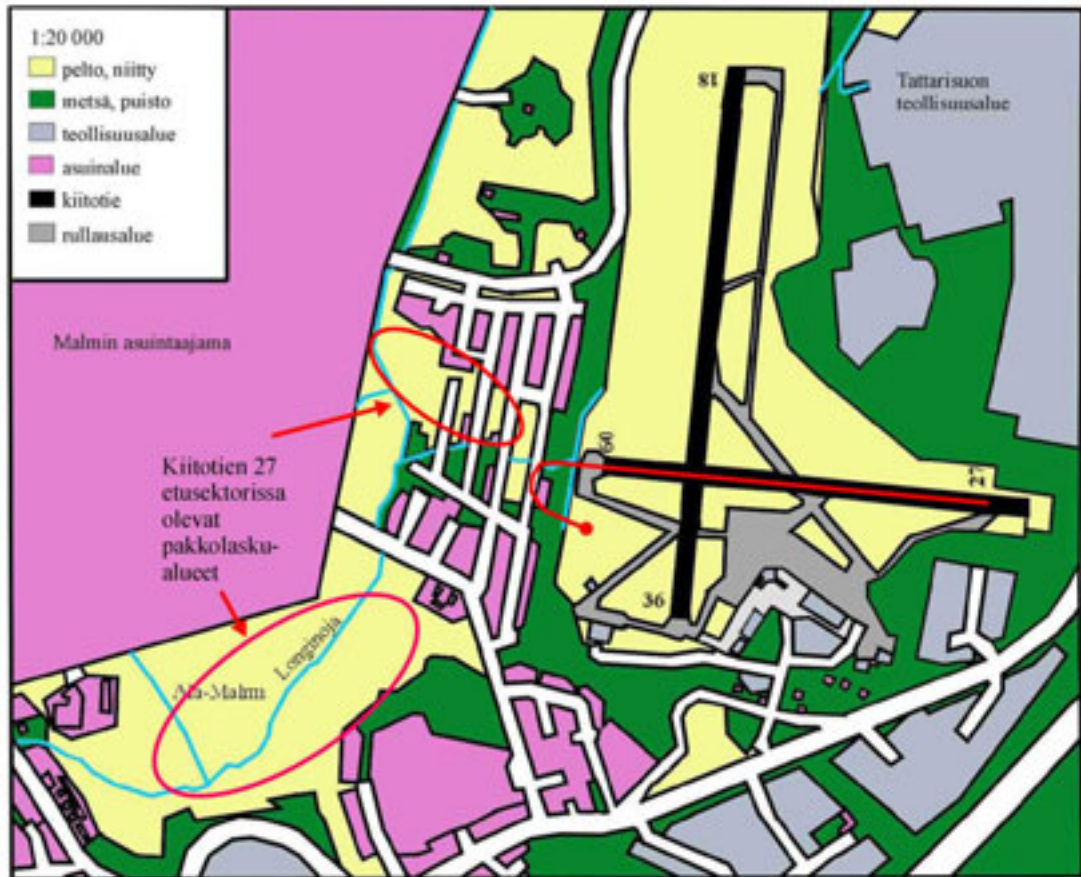
Kiitotien 27 loppupäästä noin 500-600 metriä lounaaseen sijoittuvalla alueella on omakotitaloasutusta. Tämän jälkeen on noin 900-1000 metriä pitkä ja noin 300-400 metriä leveä Ala-Malmin peltoalue. Peltoalueen ja omakotitaloalueen välissä on hieman peltoa korkeammalla sijaitseva päiväkoti. Peltoaluetta halkovien teiden ja ojien sekä niiden varrella olevien puiden ja pensaiden sekä valaisinpylväiden ja sähkölinjojen takia välittömästi päiväkodin lounaispuolella oleva pelto on kokonaisuutena esteettömin. (Kuva 5)

Moottorin käyntihäiriön ilmenemishetkellä (paikka ja korkeus) ainut saavutettava pakkolaskupaikka on etusektorissa oikealla oleva rakentamaton alue. Alue soveltuu kuitenkin huonosti pakkolaskuun pienen kokonsa ja reunaesteiden vuoksi. Malmin kentän ja sen läheisyydessä mahdollisesti käyttökelpoisten alueiden soveltuvuus pakkolaskuun eri lentokalustoille tulisikin olla etukäteen ohjaajien tiedossa, jotta heidän valmiutensa tehdä pakkolasku etusektoriin parantuisi.

Kuva 5. Kiitotien 27 etusektorissa olevat pakkolaskualueet ja onnettomuuslennon lento-rata.
