## Tutkintaselostus

B 4/2002 L

### TCAS-väistö Jyväskylän eteläpuolella 29.10.2002

DC-9-83, OH-LPH

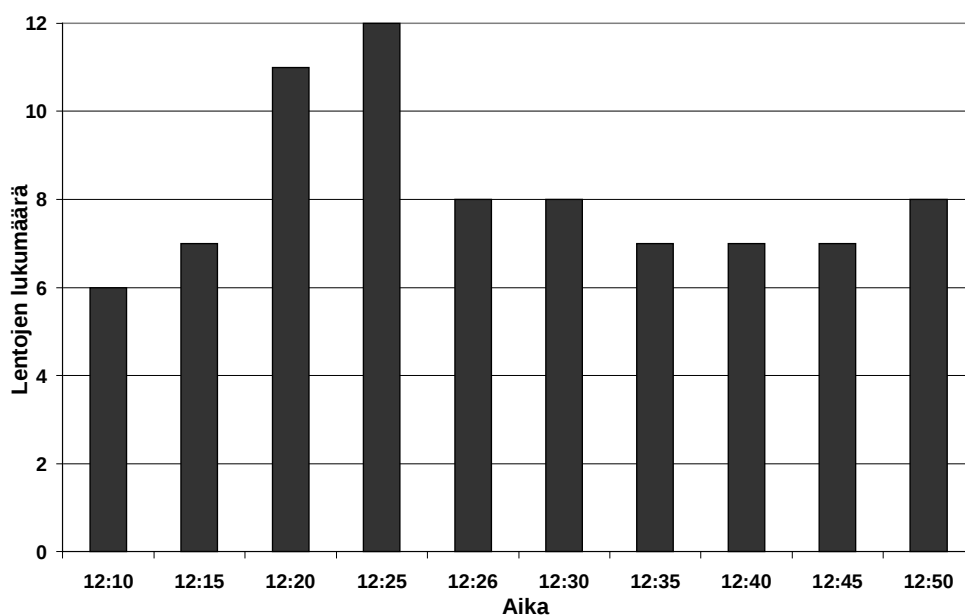
Kuva 3. Liikennemäärät lennonjohtopöydässä 4 (sektorointi klo 12.25)

Tapahtumapäivänä klo 12.00 - 13.00 välisenä aikana yhdistettyjen sektoreiden 3, 4 ja 5 liikennemäärä oli ennusteen mukaan 29 lentoa ja kapasiteetti 20 lentoa tunnissa. Toteutunut liikennemäärä oli 36 lentoa. Yhdistettyjen sektoreiden 4 ja 5 liikennemäärä oli ennusteen mukaan 19 lentoa ja kapasiteetti 20 lentoa tunnissa. Toteutunut liikennemäärä oli 25 lentoa. Sektorin 3 liikennemäärä oli ennusteen mukaan 16 lentoa ja kapasiteetti 20 lentoa tunnissa. Toteutunut liikennemäärä oli 20 lentoa. Kokonaisliikennemäärä oli tavanomainen iltapäivän lyhytaikainen huippu näissä sektoreissa.

ACC:n vuoronesimies päätti erottaa sektorin 3 sektoreista 4 ja 5, koska yhdistettyjen sektoreiden 3, 4 ja 5 kapasiteetti olisi ennusteen mukaan muuten ylittynyt. Lennonjohtopöytä 3, vastuualueenaan sektori 3, avattiin klo 12.25. Tämän jälkeen sektorin 3 toteutunut liikennemäärä klo 12.25 - 13.00 välisenä aikana oli 15 lentoa ja yhdistettyjen sektoreiden 4 ja 5 toteutunut liikennemäärä 20 lentoa.

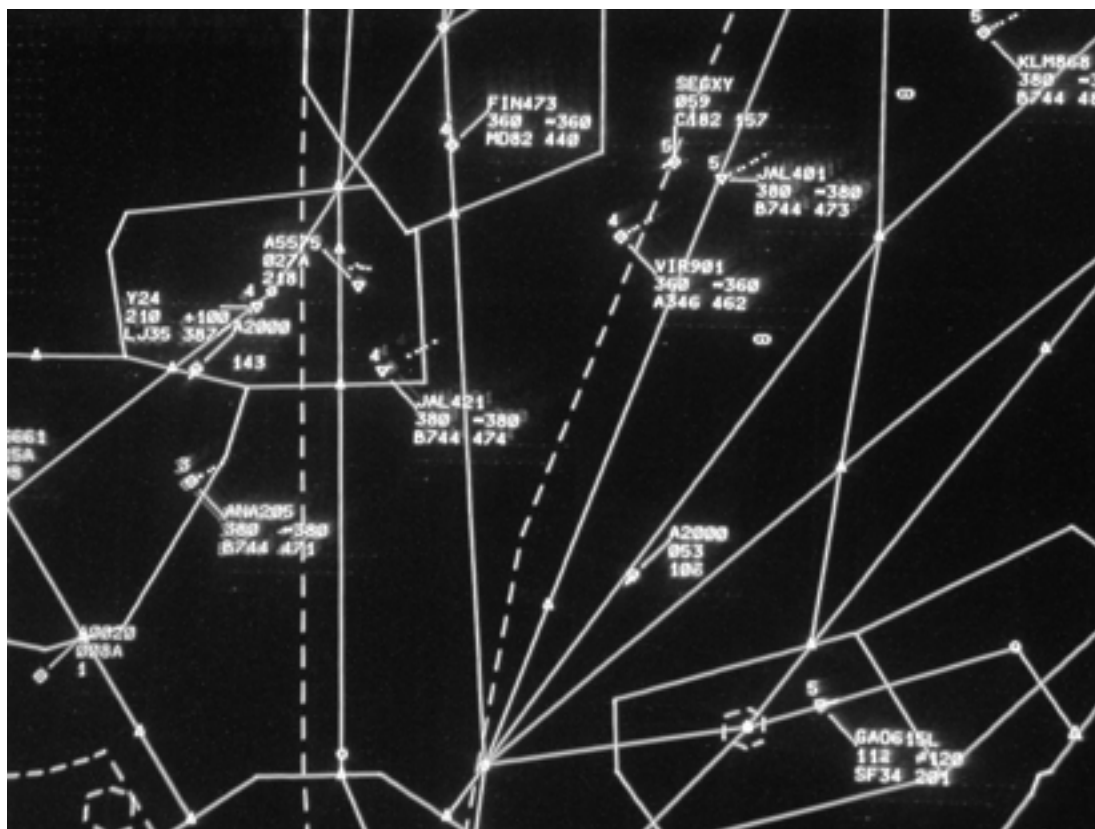
Kuva 4. Osa R1:n tutkanäyttöä klo 12.30.30

R1 selvitti klo 12.30.30 Finnair 473:n lentopinnalle 130: "When ready descend to flight level 130" (Kun valmista laskeudu lentopinnalle 130), joten laskeutumisen aloittaminen jäi ohjaajien harkintaan. Finnair 473 oli tuolloin noin 15 NM VOR/DME-radiomajakasta LUONET etelään ja Virgin 901 noin 25 NM etäisyydellä Finnair 473:sta. Kumpikaan lennonjohtaja ei huomannut, että tutkaporrastus Virgin 901:een alittuisi pian. Alueella ei ollut Finnair 473:n selvitykseen laskeutua lentopinnalle 130 vaikuttavaa muuta liikennettä. R1:illä ei ollut puheluja 12.26.40 - 12.31.40 eikä R2:lla 12.24.00 - 12.34.00. Molemmat lennonjohtajat ja lennonjohtoapula olivat lennonjohtopöydässä tänä aikana.

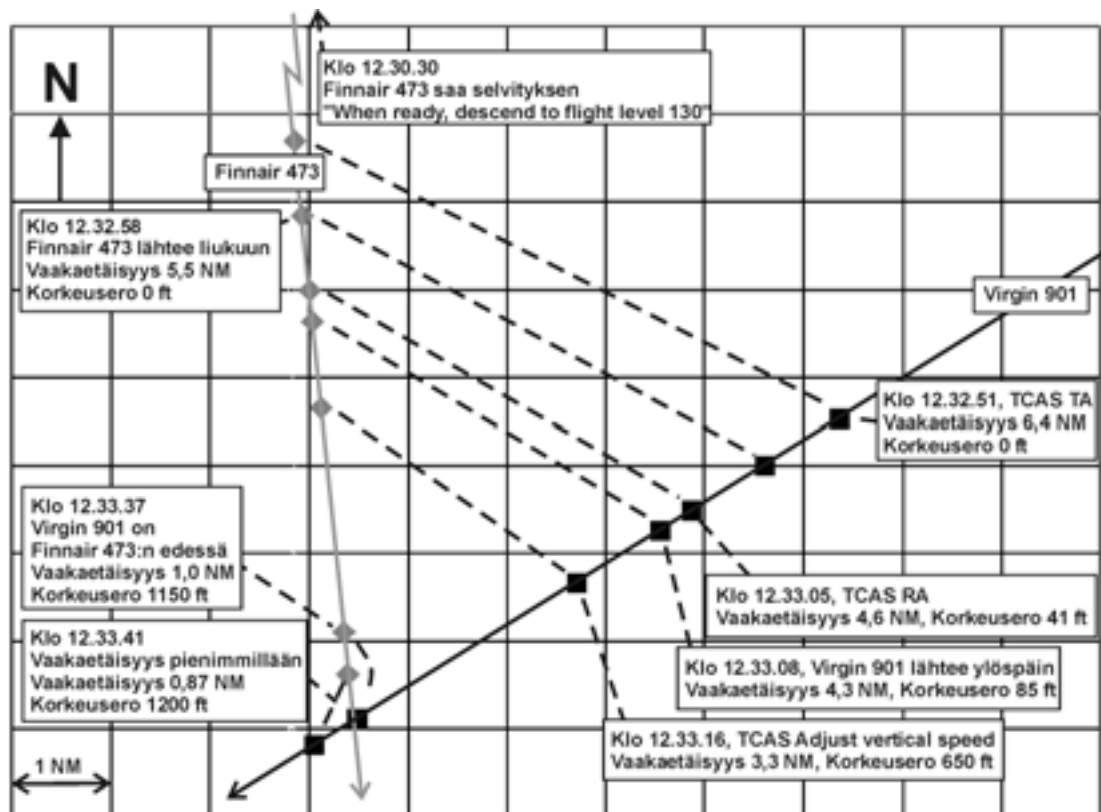
Kuva 5. Ilma-alusten lentoradat

R1 totesi, että ilma-alukset eivät tule osumaan toisiinsa ja otaksui, että ne suorittavat TCAS-väistön. R1 ei antanut selvityksiä, etteivät ne olisi olleet ristiriidassa TCAS:n toimintaohjeiden kanssa. Hänen kertomansa mukaan hänen päätökseensä olla sanomatta mitään vaikutti se, että hän oli tutustunut Saksan ja Sveitsin rajalla heinäkuussa 2002 tapahtuneen yhteentörmäyssonnettomuuden tietoihin. Hänen toimintansa oli Finnair 473:n TCAS-ilmoituksen jälkeen voimassa olevan ohjeistuksen mukaista.

Virgin 901 ilmoitti klo 12.33.40 TCAS-noususta: "Virgin 901, we are TCAS RA, TCAS RA climbing." Lennonjohtaja R1 kuittasi myös tämän ilmoituksen lyhyesti: "Virgin 901, roger."
