## Tutkintaselostus

C 10b/2002 L

### **Porrastuksen alitus Turun lähestymisalueella 31.10.2002**

OH-SAI Avro RJ85

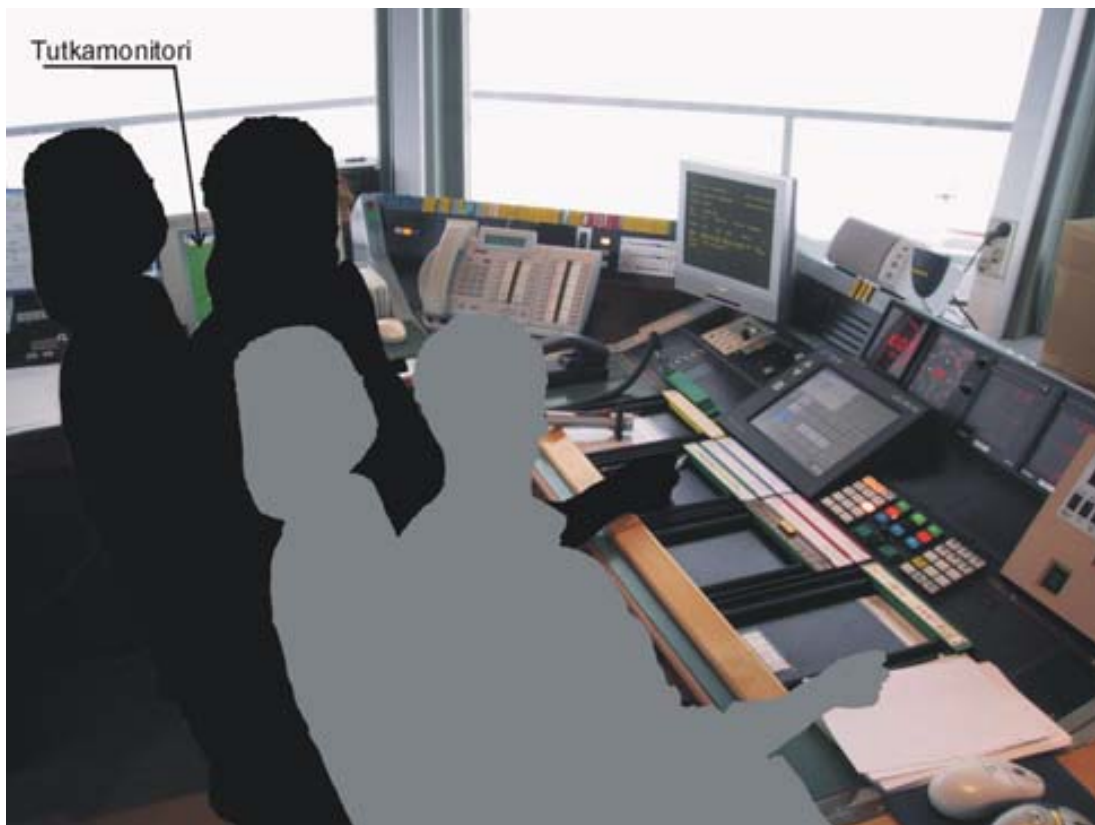
Lennonjohtaja siirtyi työpisteessä istuvaan opiskelijaan nähden takaoikealle noin 2-3 metrin etäisyydelle. Tässä vaiheessa vallitsi päiväolosuhteet ja lentonäkyvyys oli hyvä. Liikenne oli lähialueen VFR-liikennettä, jonka hoitamista opiskelijat olivat harjoitelleet Avia Collegen simulaattorissa. Työpisteeseen asettunut opiskelija hoiti radiopuhelinliikenteen, teki liikenteestä merkinnät lennonjohtoliuskoihin ja hoiti lennonvarmistus-sanomien välitysjärjestelmää. Hänen työskentelynsä sujui hyvin.

Kuva 1. Lennonjohtajan näkemä hänen paikaltaan

Ilmailulaitoksen ATS -ohjeessa ja määräyksessä RAC 59 on annettu ohjeet tutkanäyttömonitorin käytöstä ATS-yksikössä. Tutkinnan yhteydessä on kiinnitetty huomiota tämän informatiivisen tutkanäyttömonitorin sijaintiin Turun lennonjohdon työpisteessä sekä laitteen käyttöön lennonjohtotyöskentelyssä. Monitorissa esitettyä tietoa on suositeltavaa hyödyntää aktiivisesti, vaikka laitetta ei saa käyttää varsinaiseen porrastamiseen. Laitteella voidaan kuitenkin seurata annettujen selvitysten toteutumista. Tutkittavassa tapauksessa lähestyvän ja lähteneen, tuloreitillä olevan, huomioitavan liikenteen sijainnit ja korkeudet olisi voinut varmistaa näyttölaiteelta selvityksiä annettaessa. Tämän olisi voinut tehdä esimerkiksi silloin, kun saapuva ilma-alus otti ensimmäisen kerran radiolla yhteyden lennonjohtoon.

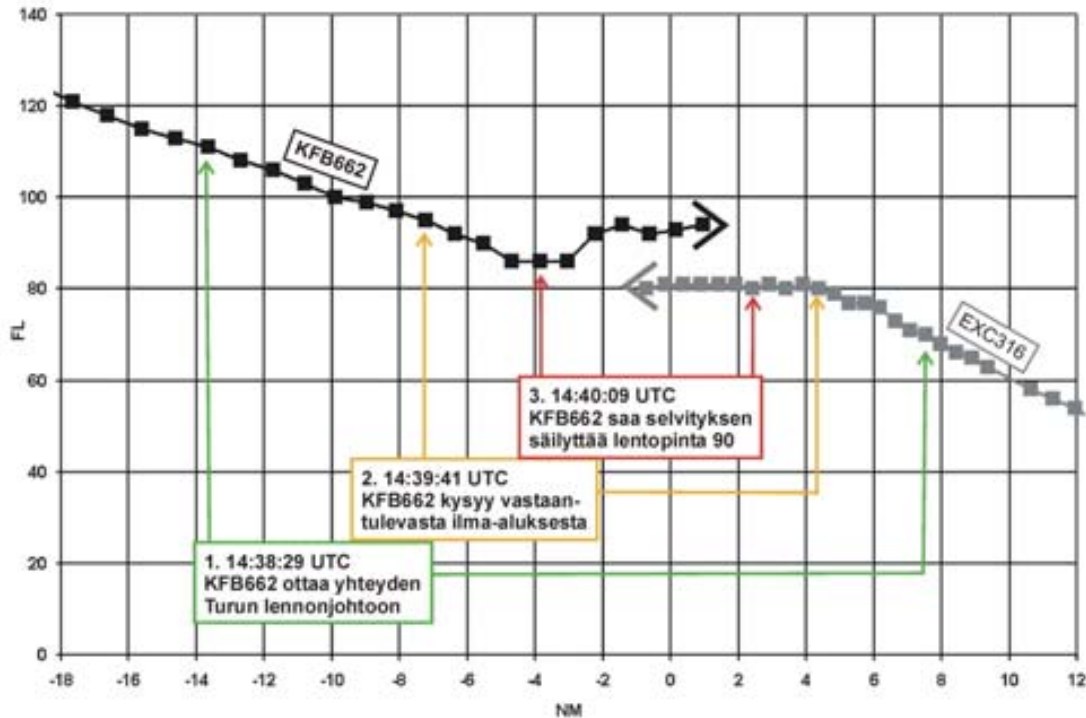
oli neljä merimailia (noin 7,4 km), kun KFB662 saavutti uudelleen lentopinnan 90 klo 14.41.10. Pienin koneiden välinen korkeusero oli noin 500 jalkaa (150 m). KFB662 ilmoitti vielä saaneensa TA:n. Lennonjohtaja vastasi KFB662:n tiedusteluun vastaan tulleesta liikenteestä vasta laskeutumisen jälkeen.

Kuva 2. KFB662:n ja EXC316:n korkeusprofiilit tutkataltioinnin mukaan

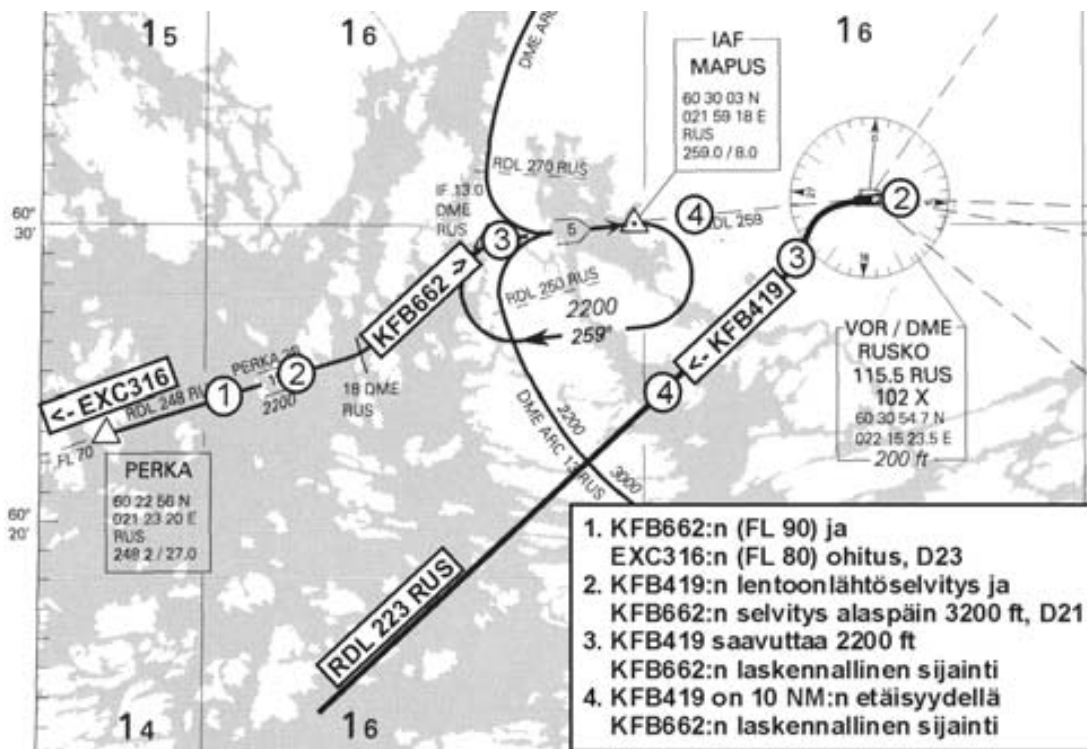
Turussa oli käytössä kiitotie 08. Lennonjohtaja käytti kuitenkin kiitotietä 26 koko liikenteelle. Liikennetilanneratkaisuna vastakkaisten kiitoteiden (08 ja 26) käyttäminen ei ole toimiva menetelmä, kun on kolme lähtevää ja yksi saapuva ilma-alus, kaikilla ilma-aluksilla on sama reitti ja lähtevistä ilma-aluksista nopein on lähdössä viimeisenä selvityksellä nousta muiden lähtevien yläpuolelle. Lennonjohtajan olisi tullut käyttää KFB419:n ja KFB662:n kesken ainoastaan yhtä kiitotietä. Tällöin saapuva KFB 662 olisi alunperin selvitetty lähestymään kiitotietä 26, jolle se lopulta laskeutui tai lähtevä KFB419 olisi käyttänyt kiitotietä 08, joka oli Turussa käytössä ollut kiitotie. Kuvassa 3 on esitetty laskennallisesti KFB662:n ja KFB419:n sijainti toisiinsa nähden käydyn radioliikenteen perusteella.

Kuva 3. KFB662:n ja KFB419:n lentoreitit

Jos KFB662 olisi käyttänyt kiitotietä 08 laskeutumiseen ja KFB419 olisi suorittanut lentoonlähden kiitotieltä 26, joka oli alkuperäinen suunnitelma, KFB419:n lentoonlähden olisi pitänyt tapahtua viimeistään silloin, kun saapuva KFB662 tuli PERKA sisäänpäin.

Ratkaisuna vastakkaisten kiitoteiden käyttö on joustava, mutta riskialtis. On mahdollista, että saapuva ilma-alus ei pääsekään laskuun suunnitellulle kiitotielle ja joudutaan muuttamaan annettuja selvityksiä nopeasti, jolloin väärinymmärtämisen riski kasvaa.
