Tutkintaselostus

C 3/2002 L

Tutkaporrastusminimin alittuminen Helsingin lähestymis- alueella 17.1.2002

HA-LMD Fokker F28 Mk0070

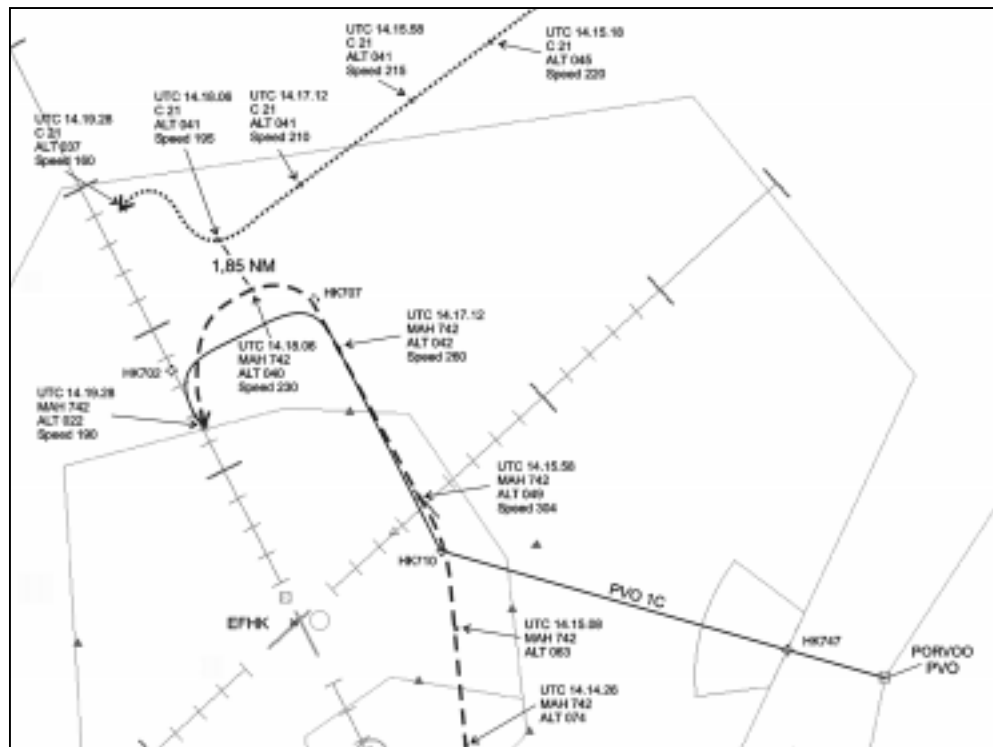
Havaittuaan klo 14.17.32, että MAH742 ei aloittanut PVO 1C -transition mukaista vasenta kaartoa ennen reittipistettä HK 707, ARR-lennonjohtaja käski MAH742:n aloittaa välittömästi vasemman kaarron ohjaussuuntaan 220°. MAH742 kuittasi saamansa käskyn. Ohjaamomiehistön kertoman mukaan ilma-aluksen lennonhallintajärjestelmä (Flight Management System, FMS) aloitti kaarron perusosalle saman aikaisesti. Miehistö näki Fokker 27:n (C21) yläpuolellaan kaarron aloitushetkestä aina siihen asti, kunnes he itse liukuivat pilveen. ARR-lennonjohtaja käski klo 14.17.47 ilmavoimien C21:n kaartaa oikealle ohjaussuuntaan 330°. Tuolloin C21 säilytti 4100 jalan lentokorkeutta. Pilven yläraja oli noin 3800 jalkaa ja molemmat ilma-alukset lensivät pilven päällä näkölento-olosuhteissa. Ilma-alukset olivat lähimmillään 1,85 merimailin etäisyydellä toisistaan.

Kuva 1. MAH742:n ja C21:n lentoreitit

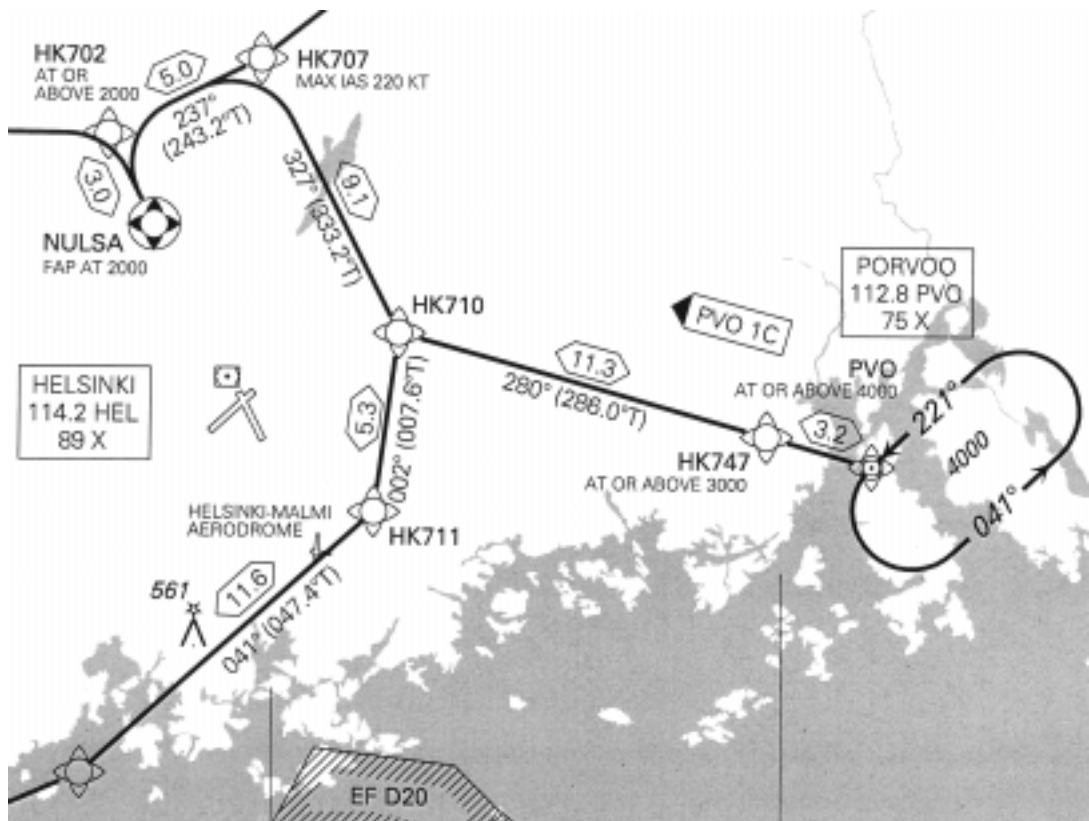
AIP:n osassa VOL 2, AD 2, kartassa EFHK AD 2.12 - 5 (RNAV TRANSITION 15) on julkaistu kartta lyhyistä RNAV-transitioreiteistä tulevia ilma-aluksia varten kiitotielle 15. AIP:n mukaan PVO 1C -transitioreitti alkaa Porvoon (PVO) VOR/DME-radiomajakalta ja päättyy reittipisteelle NULSA. Transitiossa on yhteensä kuusi reittipistettä. Karttaan ei ole merkitty RNAV-menetelmän tarkkuusvaatimusta.

Kuva 2. AIP:n mukaiset lyhyet RNAV-transitioreitit Helsinki-Vantaan kiitotielle 15

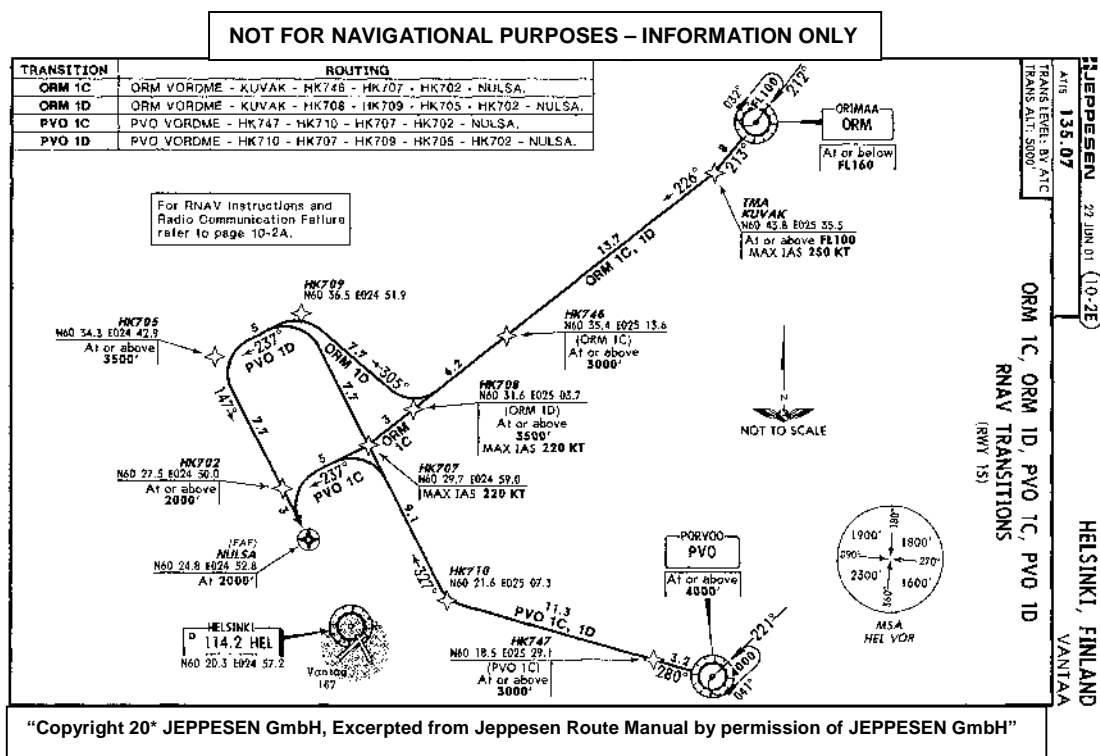
Ohjaamomiehistö käytti suunnistuksessaan kuvassa 6 esitettyä Jeppesenin karttaa, jossa oli sekä kiitotien 15 lyhyt transitioreitti PVO 1C että pitkä reitti PVO 1D. Kartan tiedot vastasivat Ilmailulaitoksen julkaiseman AIP:n tietoja. Tutkijoiden käsityksen mukaan erehtyminen tapahtuma-ajankohtana voimassa olleiden lyhyen ja pitkän transition kesken on voinut olla mahdollista erityisesti, koska ne oli julkaistu samalla karttalehdellä. Jos ohjaamomiehistö olisi valinnut transitioreitikseen PVO 1D:n, MAH742 olisi lentänyt HK707:n yli, kuten se nyt lensi. Tosin lento olisi jatkunut suoraan kohti reittipistettä HK709. Jos Jeppesenin reittikäsikirjassa olisi julkaistu Helsinki-Vantaan PVO 1C:n tarkkuusvaatimus kuten se on määritetty EUROCONTROL:n ohjeissa, MAH742:n ohjaamomiehistö olisi voinut havaita kyseisen lentomenetelmän tarkkuusvaatimuksen ja pyytää uuden vaihtoehdoisen tuloksetyksen.

Kuva 5. Ote Jeppesenin reittikäsikirjan sivusta 10-2E, 22 JUN 01
