## Tutkintaselostus

C 6/2002 L

# Moottorin pysähtyminen ja pakkolasku Ranualla 27.2.2002

OH-CBX

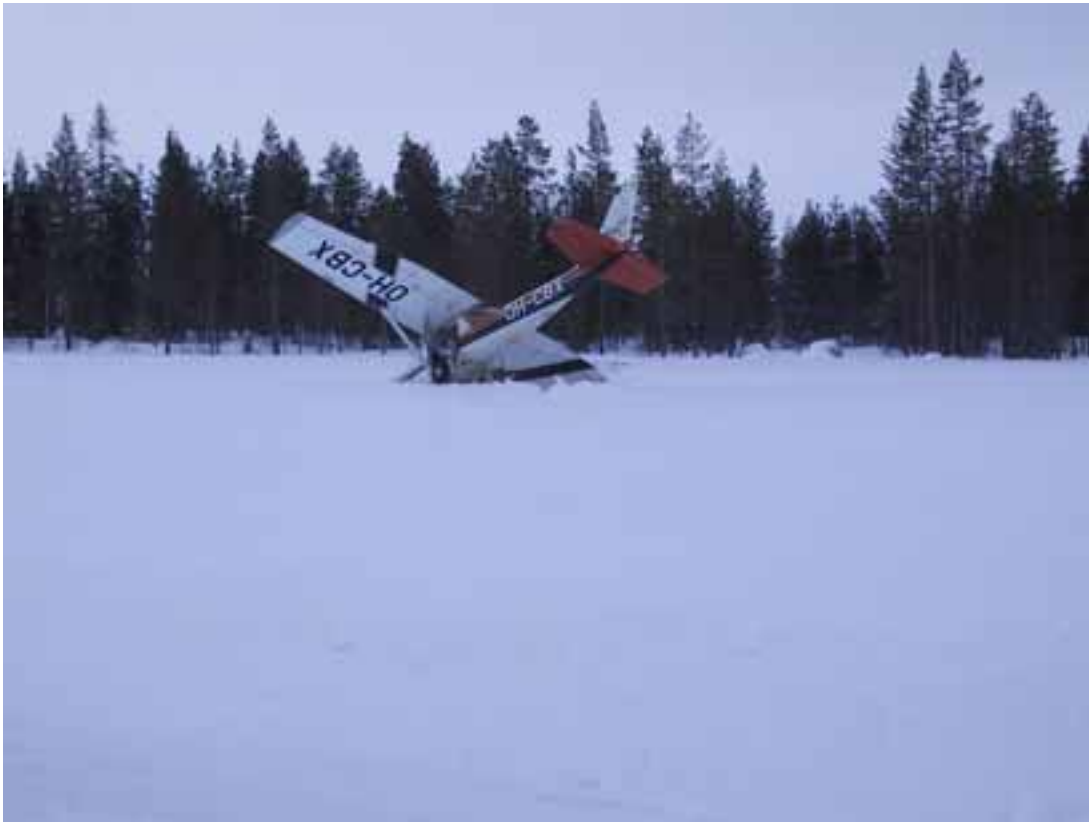
Kuva 1. Lentokone kiitotien reunasta kuvattuna

Lentokoneen vasen siivenkärki hipaisi kiitotien lumivalliin, jolloin kone kallistui oikealle ja oikea siipi iskeytyi voimakkaasti maahan.

Moottorin alempi suojapelti oli lommoutunut. Nokkalaskuteline oli taipunut taaksepäin ja moottorin kiinnityspukin putkia oli katkennut. Potkurin toinen lapa oli taipunut taaksepäin. Vasemman siiven muotosuojus oli rikkoutunut. Oikea siipi oli taittunut noin  $45^{\circ}$  kulmassa ylöspäin noin 120 cm päästä kärjestä mitattuna.

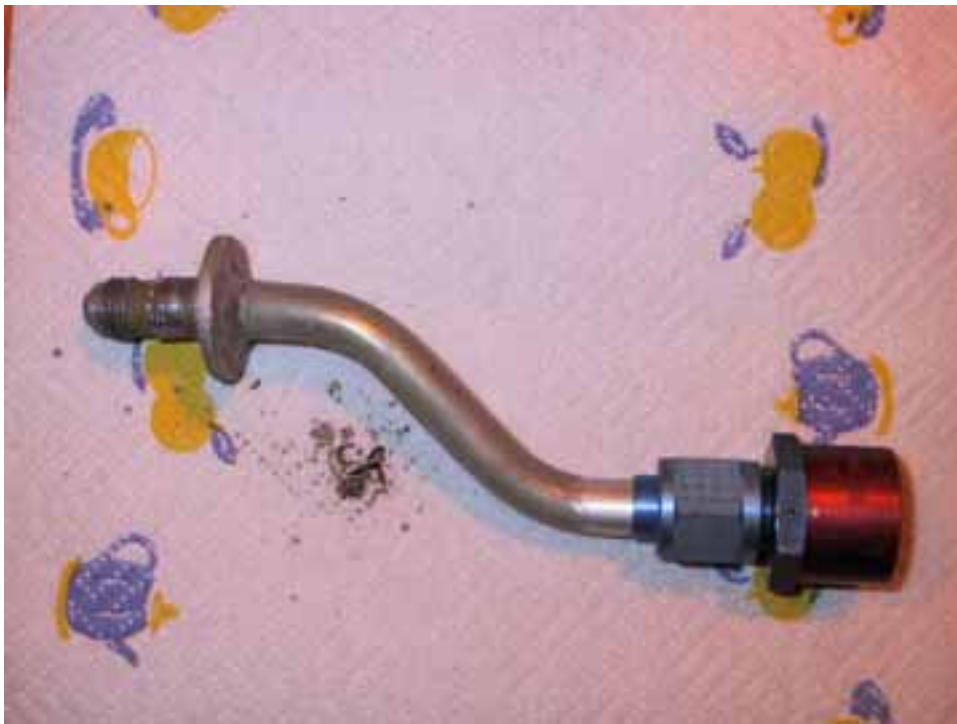
Säiliön huohotinputki tarkastettiin puhaltamalla. Putki oli täysin tukossa. Ulkoinen huohotinputki on Cessna 150 -lentokoneessa vain vasemmassa säiliössä. Oikea polttoainesäiliö on huohotettu vasemman säiliön kautta yhdysputkella. Oikean säiliön täyttöaukon kansi oli varustettu huohotiventtiilillä. Vasemman täyttöaukon kansi oli tiivis.

Vasemman säiliön sisällä oleva noin 20 cm pitkä huohotinputken osa, jonka päässä on suuntaventtiili, irrotettiin. Sen jälkeen puhalluskoe uusittiin, jolloin todettiin, että irrotettu putken osa sekä siipeen kiinni jäänyt putki olivat kumpikin täysin tukossa. Säiliöstä irrotetun putken tukos poistettiin. Tukkeuman aiheutti eräänlainen hiekkapitoinen kova tahna, jossa oli muutamia mustia kuivuneita toukkia. Siipeen jääneen huohotinputken säiliöpuoleisessa päässä näkyi edellä kuvatun kaltainen hiekkatulppa, jossa oli myös toukan jäännöksiä. Tulppa oli täysin ilmatiivis. Huohotinputken reiän halkaisija on 7,7 mm.

Kuva 2. Säiliön sisällä ollut huohotinputki ja siitä puhdistetut pesän jäännökset

2. Lentokoneen omistajien tulisi hankkia pitot/staattiseen järjestelmään sekä polttoainesäiliöiden huohotinputkiin asianmukaiset suojukset ja vaatia niiden käyttämistä aina lentokoneen ollessa pysäköitynä yön yli.

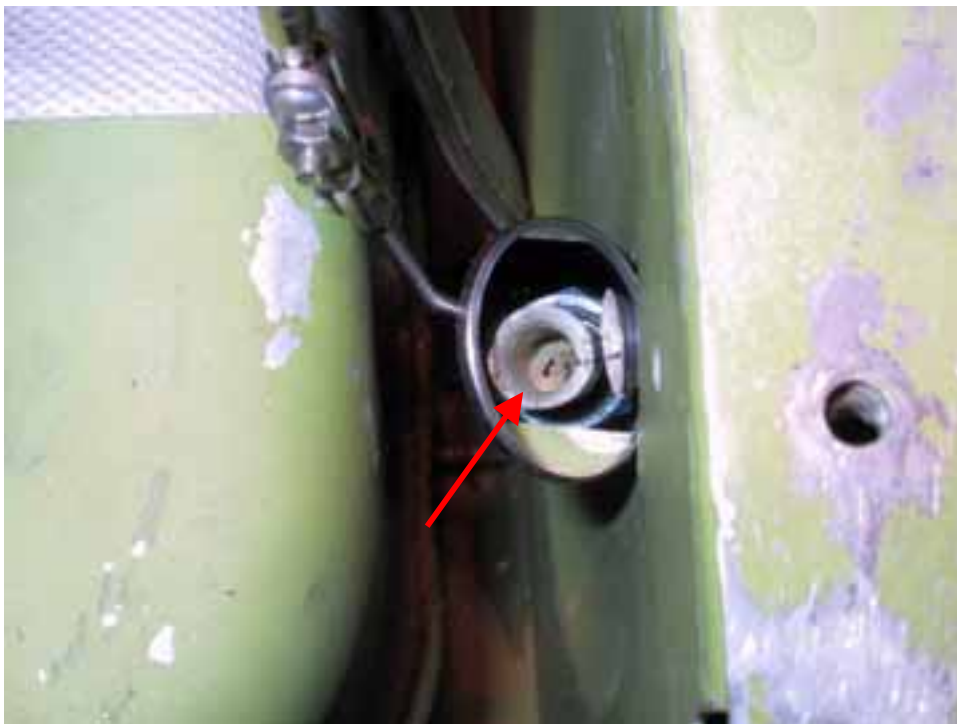
Kuva 3. Siiven sisällä ollut huohotinputki, jossa myös oli tukkeuma

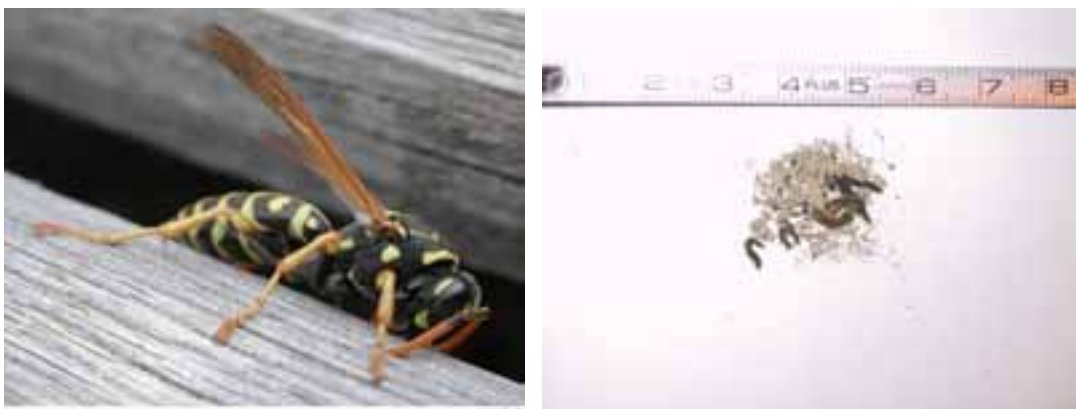
*”Lentokoneen OH-CBX huohotinputkessa on erakkoampiainen pesä. Ampiaainen pesii koloihin ja rakoihin joihin se rakentaa savesta kammioita. Kammioihin se tuo saaliseläimiä (mm. perhostoukkia) joihin se munii munansa. Lopuksi se sulkee pesän savitulpalla.*

*Pesänäytteestä löytyi savea, hiekkaa sekä muutaman hyönteistoukan jäänteitä, joista ainakin yksi on varmuudella tunnistettavissa perhostoukaksi.”*

Kuva 4. Erakkoampiainen ja sen pesän jäännökset

Hyönteisten aiheuttamilta ongelmilta vältytään, jos käytetään lentokäsikirjojen suosittamia pitot-putken ja staattisen aukon suojuksia. Nyt tutkittu tapaus osoittaa, että myös polttoainejärjestelmän huohotinputket tulisi suojata asianmukaisella suojuksella.

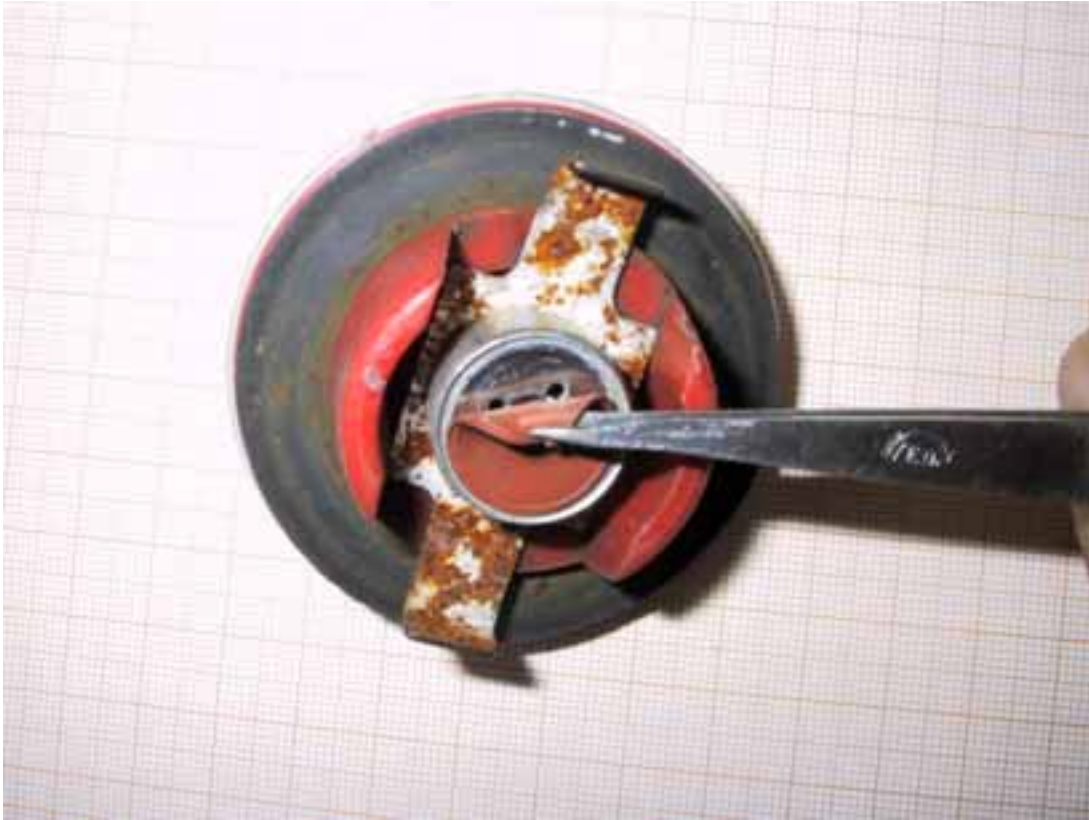
Oikean polttoainesäiliön täyttöauton tulppa tutkittiin. Tulpan suuntaventtiili toimi normaalisti. Tulpan sisäpinnan metalliosat olivat ruosteiset.

Lentokonetta tarkastettaessa lämpimässä hallissa venttiili oli toimintakuntoinen, mutta on mahdollista, että venttiin kanavassa oli vauriolennolla ollut jäätä tai venttiin kumilautanen oli juuttunut huurteen vaikutuksesta kiinni kannen alapintaan. Huurtuminen on ollut mahdollista siksi, että lentokone oli ollut pitkään lentämättä ja kylmässä hallissa alttiina ulkoilman lämpötilan vaihteluille. Näin ollen polttoaineeseen on päässyt kondensoitumaan kosteutta. Lentokone oli tuotu lämpimään halliin kaksi päivää ennen lentoa, joten polttoaine oli lämmennyt. Koska lento ei toteutunutkaan sääesteiden vuoksi kone oli siirretty ulos noin  $-4\text{ }^{\circ}\text{C}$  lämpötilaan. Polttoainesäiliössä mahdollisesti ollut kosteus oli tiivistynyt ulkona säiliön yläosiin ja samalla täyttöaukon kanteen ja sen huohotinventtiin muodostaen huurretta tai jäätä. Tämänkaltaisesta aikaisemmastakin kosteudesta on osoituksena täyttöaukon kannen metalliosien huomattava korrosio.

Kuva 5. Oikean polttoainesäiliön täyttöaukon kansi ja suuntaventtiin kumiläppä

Huurretta ei kuitenkaan havaittu eikä pystytty dokumentoimaan, koska täyttöaukon kantta ei huomattu tutkia heti tapahtuman jälkeen. Lentokone siirrettiin vauriopaikalta lämpimään halliin, jossa mahdollinen huurre sulii ennen teknistä tutkintaa. Huurteen olemassaolosta saattaa olla osoituksena se, että polttoainesäiliöistä ja sulkuhanan vedenpoistopisteestä löytyi yhteensä noin teelusikallinen vettä. Vettä ei ollut havaittu vesikokeessa kaksi päivää ennen lentoa koneen ollessa lämpimässä hallissa.

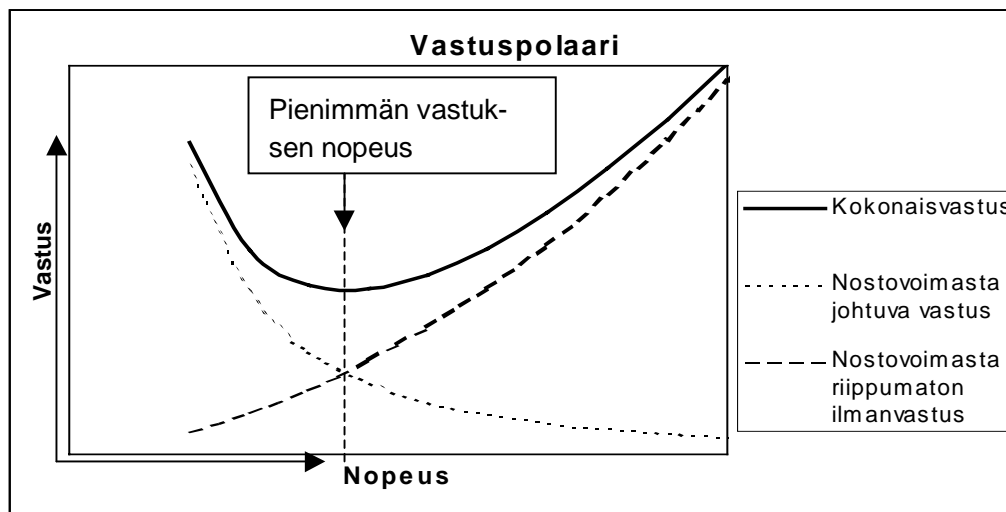
Moottorin pysähtyessä ohjaaja oli myöhästynyt liukuun lähdössä niin paljon, että nopeus oli päässyt laskemaan noin 40 mailiin tunnissa. Sen jälkeen nopeus ei noussut enää liu'un missään vaiheessa yli 50 mailiin tunnissa. Käytännössä tämä on merkinnyt sitä, että lentokone ei koko laskuliu'un aikana ole lentänyt normaalisti, vaan sen vajoamisnopeus on ollut suuri ja liukumatka on jäänyt lyhyeksi. Tällaisessa tilanteessa kaartosakauksen ja täydellisen ohjattavuuden menetyksen vaara on suuri. Pakkolaskutilanteessa

Kuva 6. Lentokoneen vastuspolaari

Mikäli lentonopeus pääsee laskemaan pienimmän vastuksen nopeutta pienemmäksi, lentokoneen vastus kasvaa nopeuden pienentyessä.

tulisi lentää lentokäsikirjan ilmoittamalla parhaan liitosuhteen nopeudella tai hätätilanne-nopeudella, jos sellainen on annettu. Cessna 150 –koneen parhaan liitosuhteen nopeus ja hätätilannenopeus on 70 mailia tunnissa.
