## Tutkintaselostus

C 9/2002 L

### Porrastuksen alitus BALTI:n yläpuolella 6.9.2002

OH-LYV      DC-9

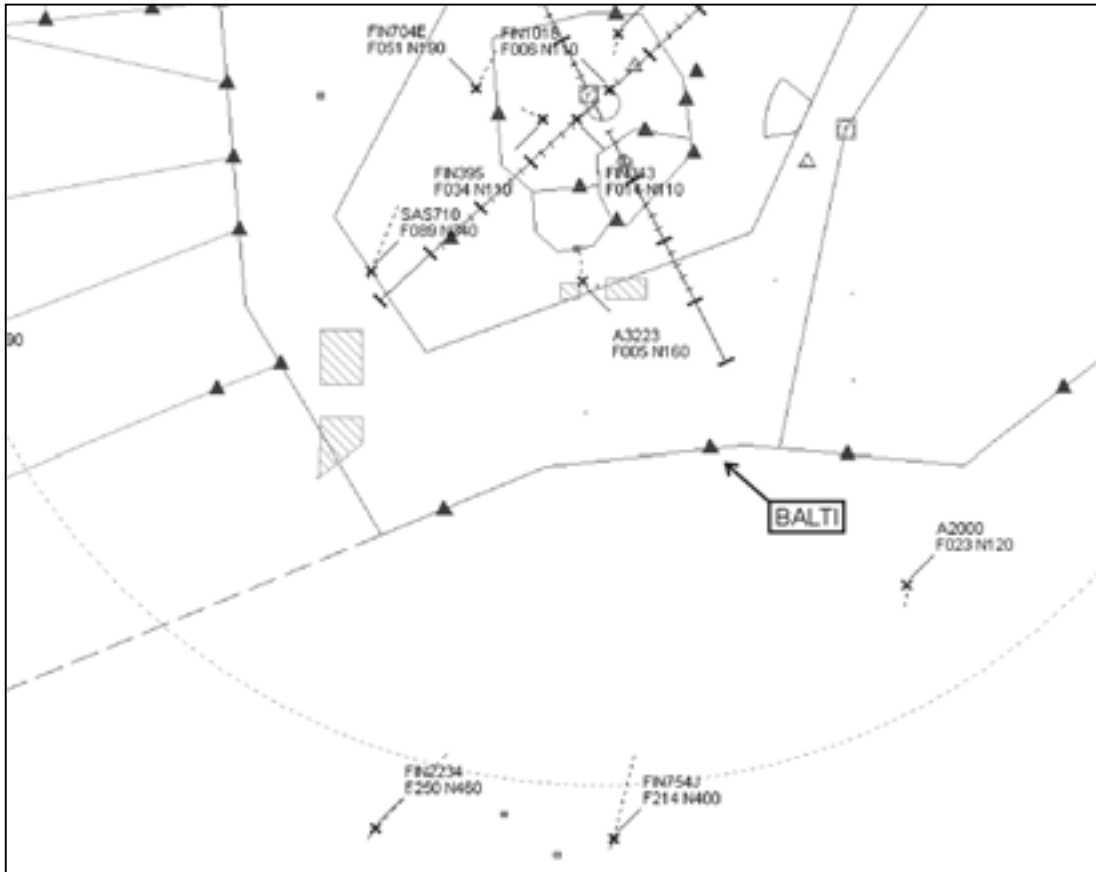
TLL-APP kysyi klo 09.47.50 FIN754J:n vajoamisnopeutta: *"Finnair, report rate of descend."* Kone ilmoitti laskeutuvansa 2000 jalkaa minuutissa (2000 ft/min). Lennonjohtaja käski klo 09.48.00 FIN754J:n säilyttää vajoamisnopeus 2000 ft/min tai enemmän: *"Finnair 754J, maintain rate of descend 2000 feet per minute or more."* Kone kuittasi rajoituksen: *"2000 feet per minute or more, Finnair 754J"*. Seuraavaksi TLL-APP kutsui FIN2234:ää ja selvitti klo 09.48.10 sen laskeutumaan lentopinnalle 130 vajoamisnopeudella 2000 ft/min tai vähemmän: *"Finnair 2234, continue descend to FL 130, rate of descend 2000 feet per minute or less."* Radiopuhelinliikennettä hoitanut FIN2234:n päällikkö (PNF, pilot not flying, lentäjä, joka ei ohjaa konetta) kuittasi selvityksen: *"130 and 2000 or less, Finnair 2234."* Koneiden välinen korkeusero niiden kuitatessa lennonjohtajan antamat vajoamisnopeusrajoitukset oli tutkatallenteiden mukaan noin 3500 jalkaa FIN754J:n lentäessä alempana.

Kuva 1. Koneiden sijainti ja korkeudet vajoamisnopeusrajoituksen antamishetkellä klo 09.48.00 UTC

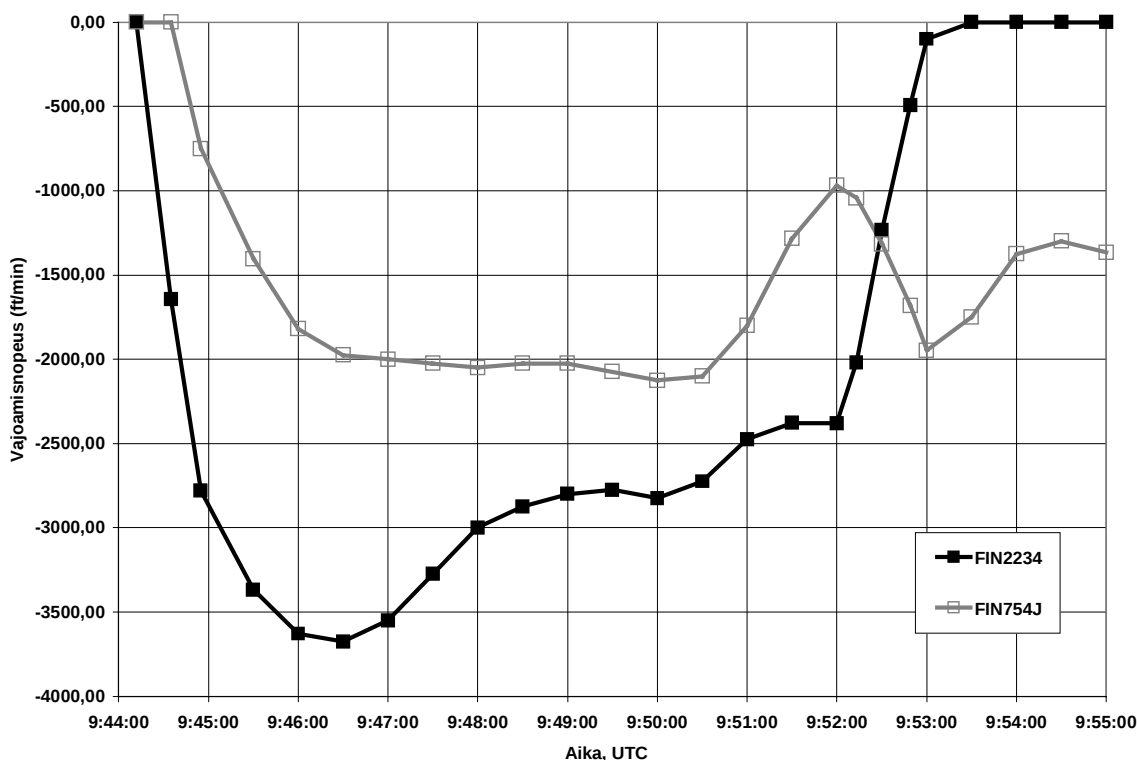
FIN754J:n vajoamisnopeus oli tutkatallenteiden korkeustiedosta laskettuna rajoituksen antamisen jälkeen TLL-APP:n vastualueella 2000-2200 ft/ min. FIN2234:n vajoamisnopeus oli 2700-2900 ft/min. Koneiden vajoamisnopeuskäyrät on esitetty kuvassa kaksi. Koneet lensivät TLL-APP:n tutkavalvonnassa porrastuksen perustuessa annettuihin ja kuitattuihin lennonjohtoselvityksiin. TLL-APP:n lennonjohtaja kertoi kuulemisessa seu-

Kuva 2. Koneiden vajoamisnopeuskäyrät

FIN754J laskeutui vajoamisnopeudella 2000-2200 ft/min, mutta pienensi sitä lentopinnan 150 läpäisyn jälkeen klo 09.50.30 alkaen, kun Tallinnan lennonjohtaja käski vaihtamaan Helsingin lennonjohdon taajuudelle. Vajoamisnopeus oli klo 09.52.00 1000 ft/min kasvaen tämän jälkeen hetkellisesti noin 2000 jalkaan minuutissa. Koneiden pystynopeudet näkyvät graafisessa muodossa kuvassa 2.

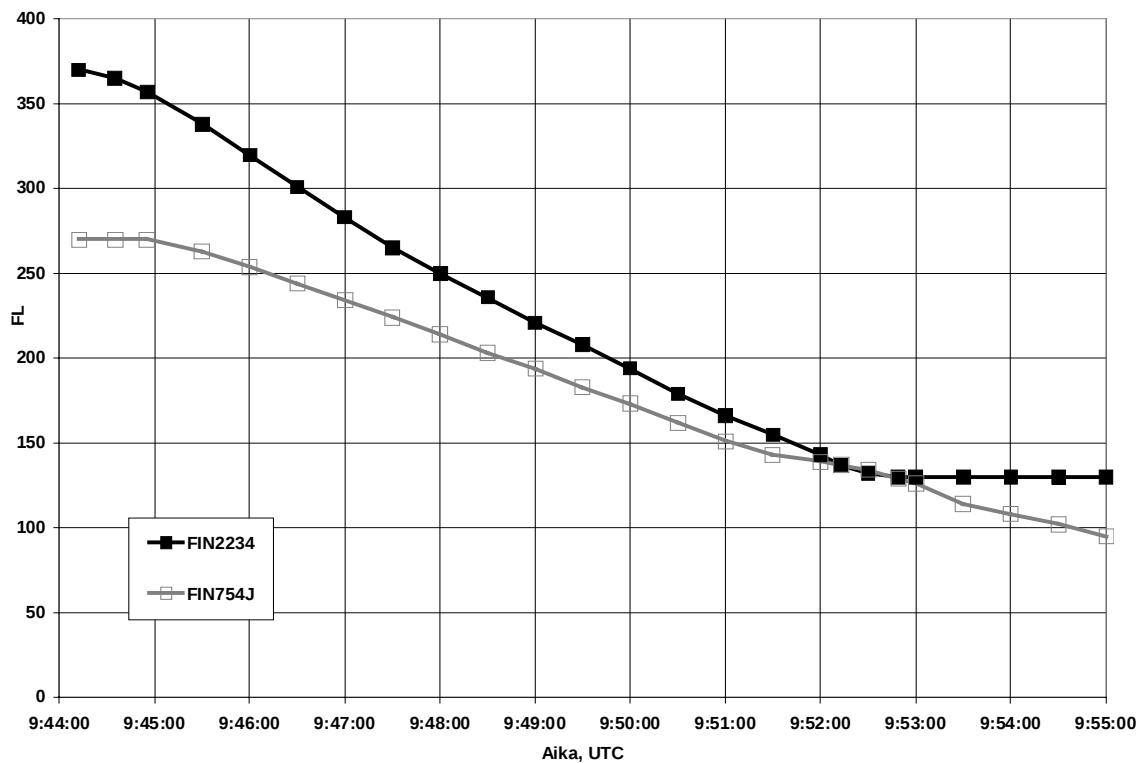
Lennonjohtaja seurasi molempien koneiden liukua ja totesi, että FIN2234 oli nopeampi ja että korkeusero pieneni, mutta hän oletti, että vähintään 1000 jalan korkeusporrastus säilyy, kunnes koneet ovat Helsingin lähestymisen taajuudella. Tallinnan lennonjohtaja ei säätänyt koneiden nopeuksia, koska ei ollut varma kumman näistä koneista Helsingin lähestyminen ottaisi lähestymisvuorolle yksi. Lennonjohtaja ei myöskään kertonut Helsingin lähestymislennonjohdolle koneille antamistaan rajoituksista, koska oletti korkeusporrastuksen säilyvän vajoamisnopeusrajoitusten perusteella. Radioyhteyden siirtyessä Helsingin lennonjohdolle koneet eivät vielä olleet saavuttaneet selvityskorkeuksia.

Kuva 4. Koneiden korkeusprofiilit

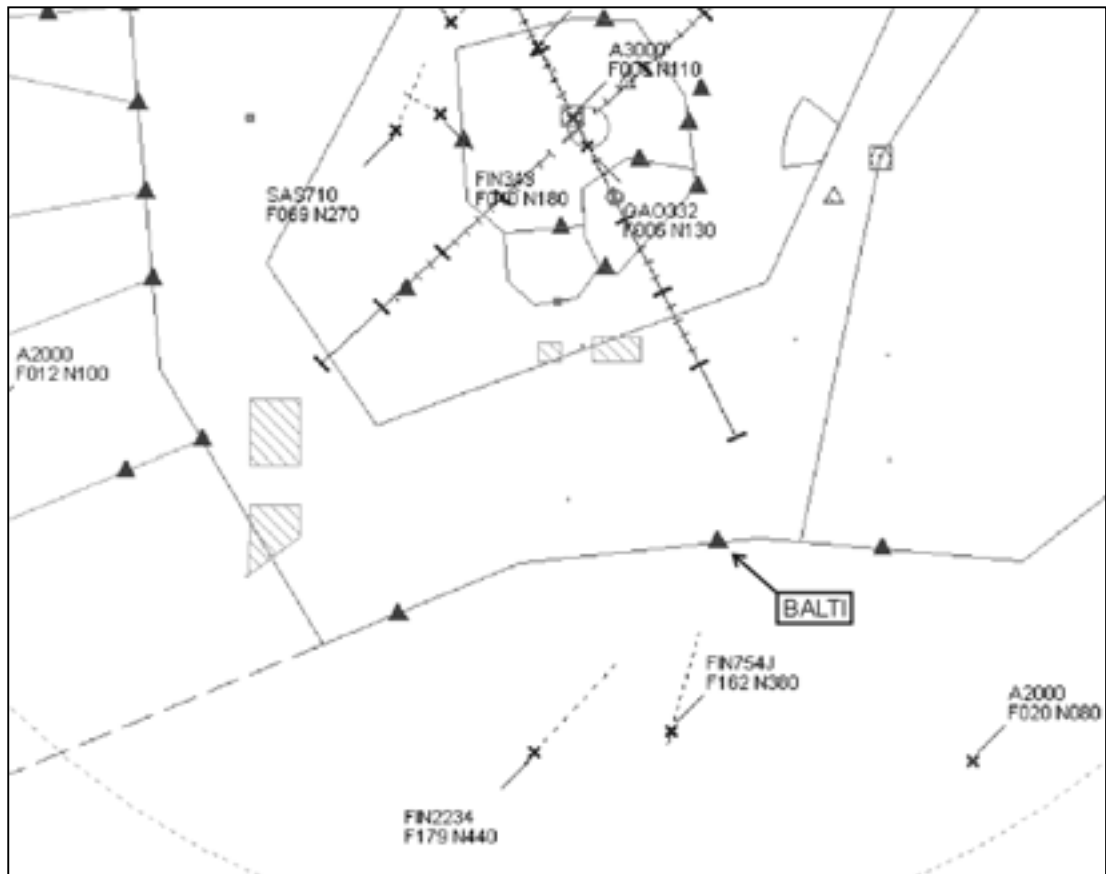
Vaikka lennonjohtaja huomasi, että koneiden välinen korkeusero pieneni, hän ei pyytänyt niitä tarkistamaan vajoamisnopeuttaan. Jos koneet olisivat noudattaneet saamiaan ja kuittaamiaan selvityksiä, olisi niiden välinen korkeusero pysynyt samana eikä pienentynyt. Tallinnan lähestymislennonjohtaja siirsi molemmat koneet klo 09.50.30 Helsingin lähestymislennonjohtoon taajuudelle. Tällöin niiden välinen korkeusero oli vielä noin 1700 jalkaa.

Kuva 5. Koneiden sijainti ja korkeudet klo 09.50.30

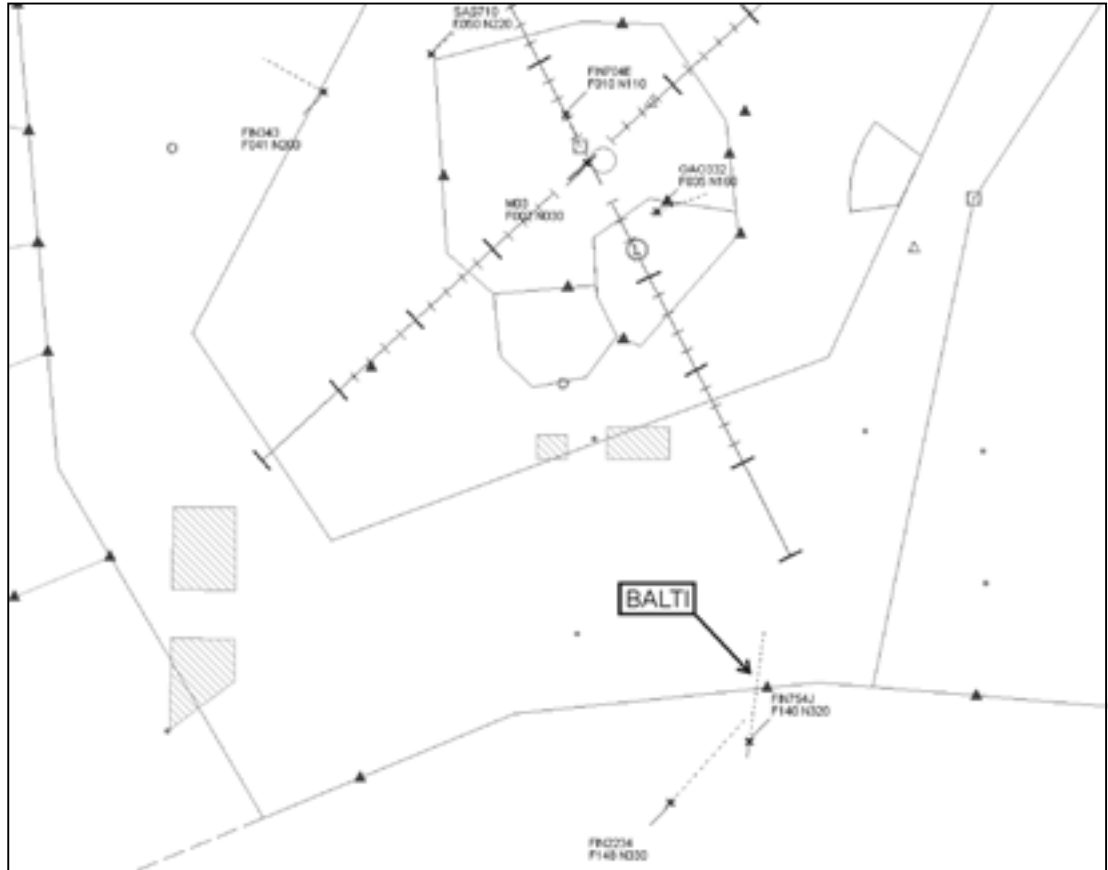
Winradar-tallenteen mukaan klo 09.52.00 molemmat koneet olivat vielä BALTI:n eteläpuolella noin kolmen merimailin etäisyydellä toisistaan. FIN754J oli lentopinnalla 139 ja FIN2234:n 143. FIN2234 oli hidastanut vaak- ja vajoamisnopeuttaan lähestyessään

BALTI:a, mutta sillä oli vielä noin 30 solmua suurempi maanopeus ja se oli saavuttava ilma-alus.

Kuva 6. Koneiden sijainti ja korkeudet klo 09.51.50

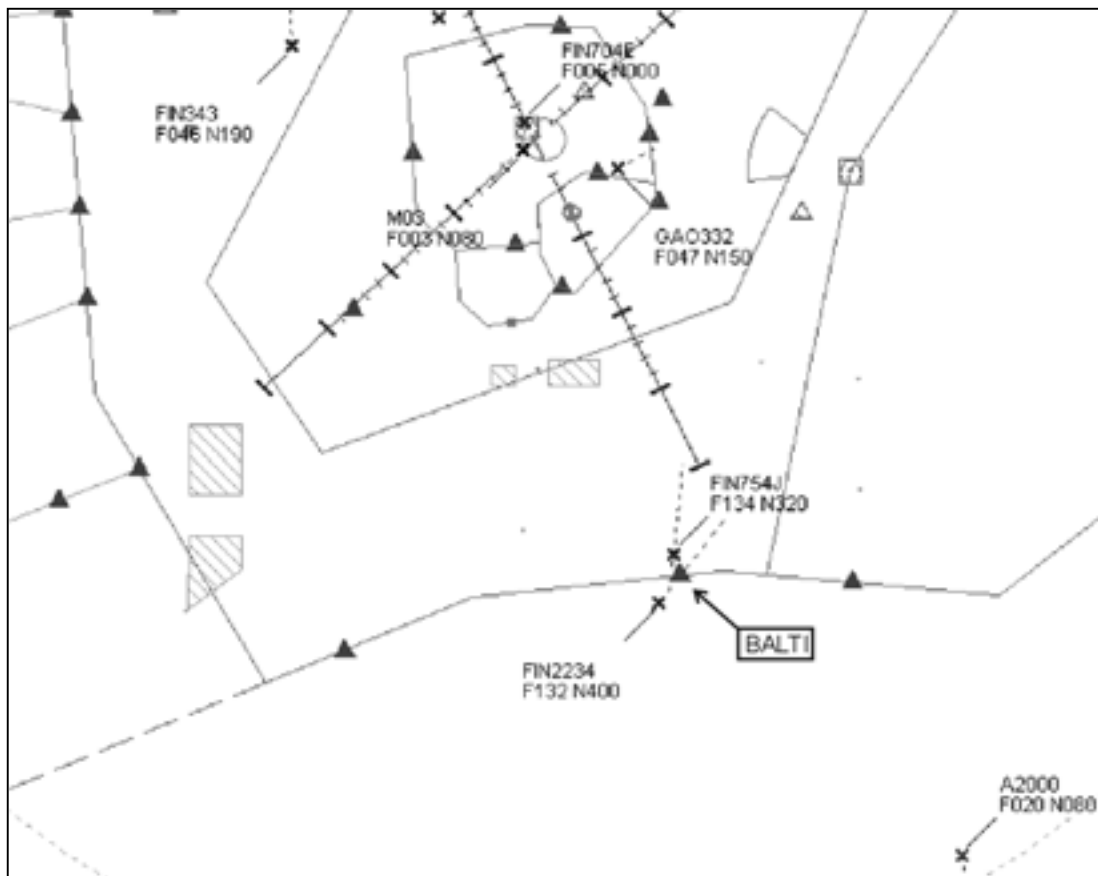
Korkeusporrastuksen menetyksen hän kuitenkin havaitsi. Vaikka FIN2234:n lentorata suuntautui FIN754J:n takaa ohi noin 30°:een kulmalla, hän antoi FIN2234:lle kaartokäskyn oikealle käyttäen sanaa "välittömästi": *"Finnair 2234 right heading 090 immediately."* Kone kuittasi ohjaussuunnan ja ilmoitti näkevänsä liikenteen: *"Right heading 090 and traffic in sight, Finnair 2234."* Samaan aikaan klo 09.52.20 Tallinna, joka oli havainnut syntyneen tilanteen, soitti ja kertoi antamastaan rajoituksesta. Puhelun vastaanotti assistentti. Johtuen puhelun epätavallisuudesta ja epäselvyydestä Tallinna joutui toistamaan sanomansa, ja puhelun kestäessä tilanne oli jo käytännössä ohi.

Kuva 7. Koneiden sijainti ja korkeudet klo 09.52.30
