Tutkintaselostus

B 1/2003 L

Lento-onnettomuus Pertunmaalla 23.2.2003

Cessna 172N

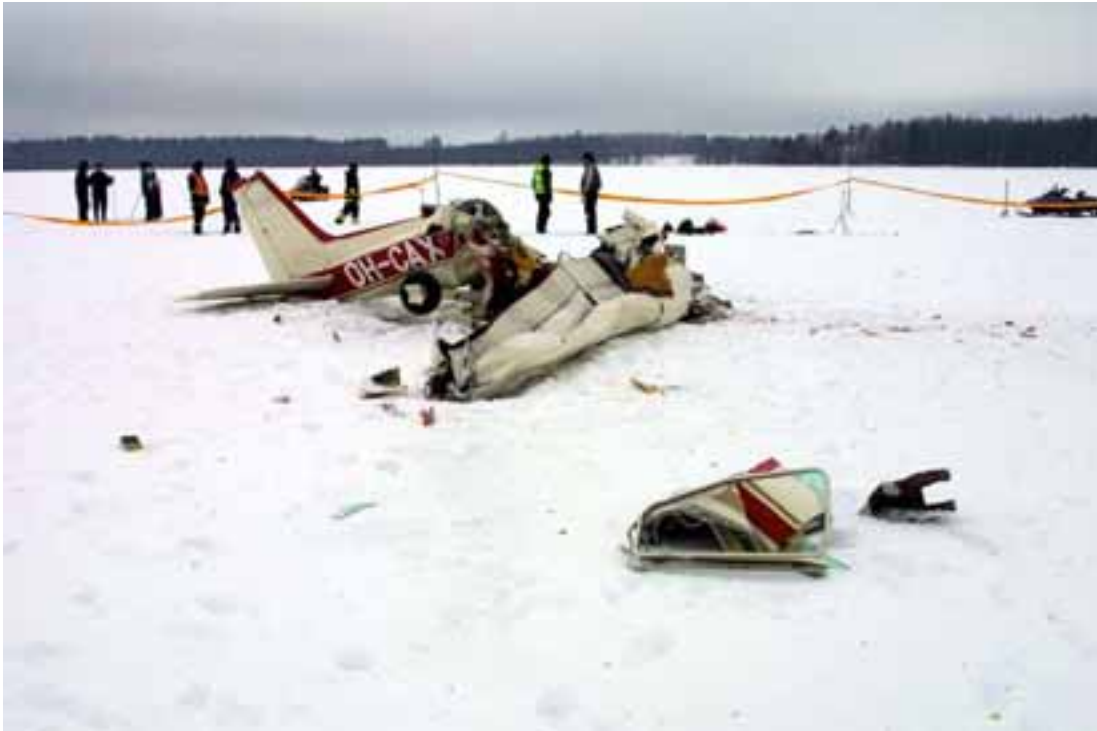
Lentokone oli syöksynyt jäähän lähes kohtisuoraan. Oikea siipi osoitti suuntaan 105° ja vasen siipi suuntaan 285°. Moottori ja rungon etuosa olivat painuneet jään läpi, mutta olivat vielä kiinni rungon jäännöksissä. Ohjaajan istuin ja ohjaaja olivat vedessä, mutta oikealla etuistuimella ja oikealla takaistuimella istuneet henkilöt olivat jään päällä. Kaikilla henkilöillä istuinvyöt olivat kiinni. Siivet olivat painuneet etureunasta alkaen koko pituudeltaan kasaan ja ohjaussiivekkeet sekä laskusiivekkeet olivat painuneet siipien sisälle. Molemmat polttoainesäilöt olivat haljenneet täysin auki. Perärunko ja peräsimet olivat muodossaan, mutta sivuperäsimen kärkiosa oli painunut kasaan. Perärunko oli ollut kääntyneenä hyllyn yli eteenpäin, mutta se oli pelastustöiden yhteydessä käännetty taaksepäin. Oikea ovi, oikean siiven kärkikappaleen pala ja vilkkuvan lentovalon (strobe light) muuntaja olivat noin viisi metriä oikean siivenkärjen etupuolella. GPS (Global Positioning System) -laite oli noin kuusi metriä vasemman siiven etupuolella jäällä. Pala rungon peltiä ja kuulokkeet olivat noin 20 m päässä siipien etupuolella. Lisäksi jäällä siipien etupuolella oli runsaasti akryylimuovin kappaleita lentokoneen kaikista ikkunoista. Kaivimmainen lentokoneesta irronnut osa oli polttoainesäiliön täyttöaukon kansi, joka oli noin 48 m päässä siipien etupuolella.

Kuva 2. Lentokoneen hylky oikealta kuvattuna

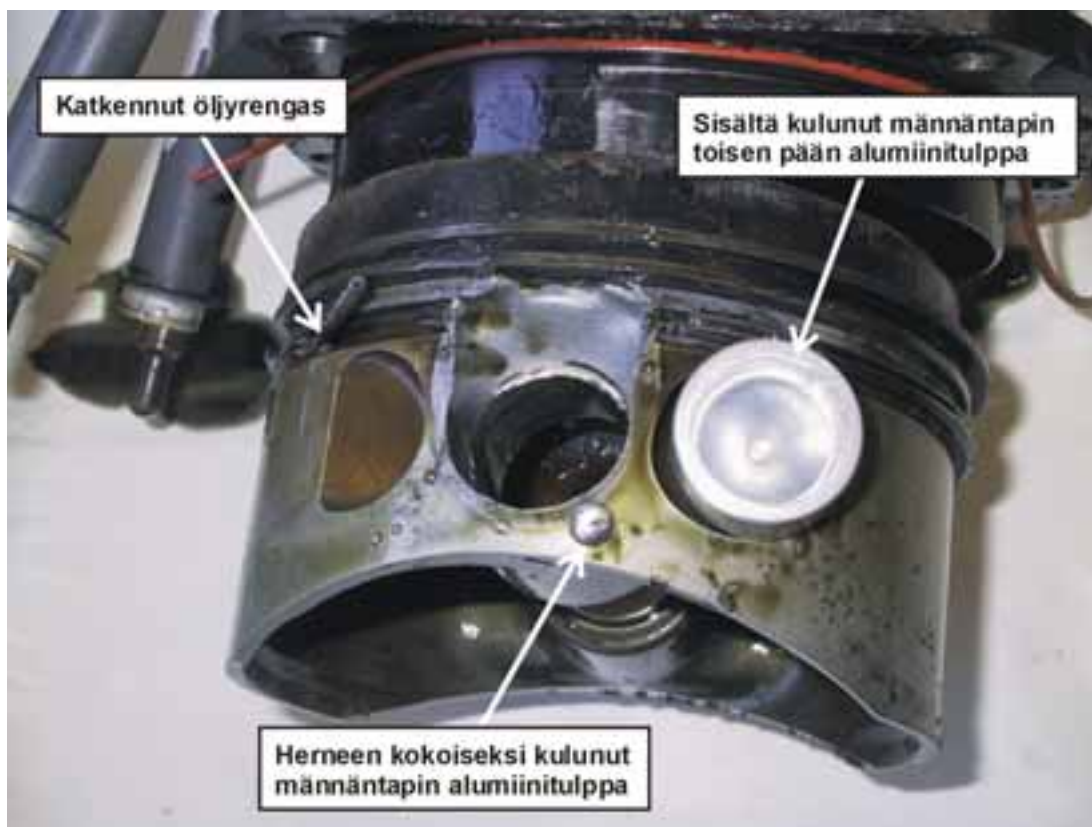
Moottori purettiin ja tarkastettiin Hyvinkäällä Konekorhonen Oy:n moottorikorjaamolla. Sylinterit ja männät irrotettiin. Sylinterin n:o 1 männäntapin etumainen alumiinitulppa oli kuluttanut männäntapin reiän niin suureksi, että se ulottui öljyrenkaan uran läpi alimman puristusrenkaan uraan saakka. Öljyrenkas oli katkennut kulumisen seurauksena, mutta puristusrenkas oli ehyt. Itse tulppa oli kulunut herneen kokoiseksi pyöreäksi palloksi ja se oli jossakin vaiheessa siirtynyt männäntapin sisäporauksen kautta tapin toisessa päässä olevan alumiinitulpan sisälle, jota se oli myös kuluttanut. Sylinterin n:o 2 männäntapin etumainen alumiinitulppa oli myös pyörinyt ja se oli kulunut kartiomaiseksi. Tulpan ja reiän välys oli noin 3 mm. Kaikkien mäntien helmoihin oli juuttunut kiinni alumiinilastua.

Kuva 3. Sylinterin n:o 1 mäntä

Sylinterin n:o 1 männän öljyrenkaan poikki olo oli osaltaan lisännyt öljynkulutusta, jota moottorissa oli esiintynyt jonkin verran. Öljyrenkaan katkeaminen ei kuitenkaan ollut vaikuttanut käyntiin. Öljyn mukana laakereille kulkeutunut alumiinilastu oli aiheuttanut laakeriliuskojen keskelle öljyreikien kohdalle selvät urat ja lastua oli kiinnittynyt laakeripintoihin sekä männän helmoihin. Laakereissa ei kuitenkaan ollut voitelun puutteesta syntyviä kiinnileikkautumis- eikä kuumenemisiä. Myöskään männissä tai sylintereissä ei ollut kiinnileikkautumisjälkiä, joten likainen voiteluöljy ei vielä ollut vaikuttanut moottorin käyntiin.

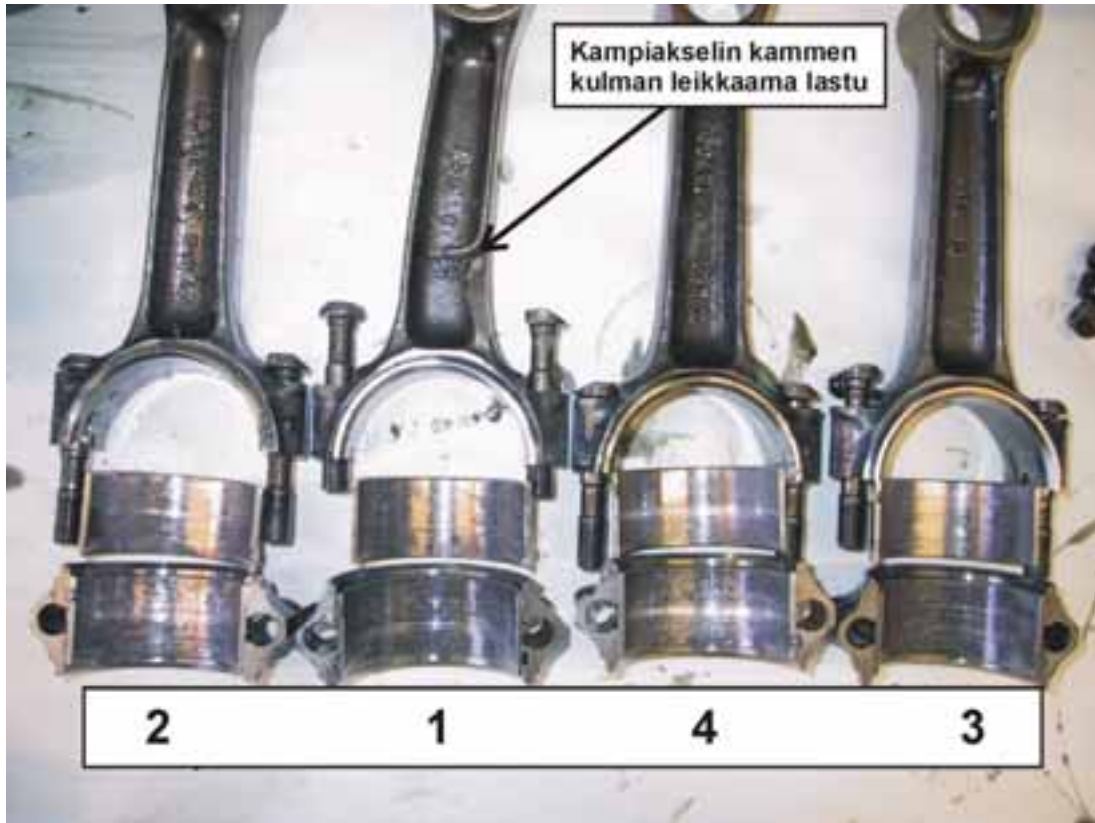
Kampikammion puolikkaat irrotettiin toisistaan. Tällöin havaittiin, että kaikissa runkolaa- kereissa oli kulumisuria ja laakeriliuskoihin oli jäänyt kiinni hilsemäistä alumiinilastua. Kaikki kiertokanget irrotettiin kampiakselista. Jokaisessa laakeriliuskassa oli epäpuhta- uksien aiheuttamia kulumisuria ja alumiinilastua oli kiinnittyneenä laakeripintoihin. Mis- sään laakerissa ei ollut ylikuumentumisen eikä kiinnileikkautumisen merkkejä. Kaikki kampiakselin laakerikaulat olivat hyväkuntoiset. Kampiakselin ensimmäisen ja toisen

kiertokangen kammet olivat painuneet kasaan akselin etupäästä tulleen törmäysvoiman seurauksena. Kampiakselin toiseksi etumainen kammen kulma oli leikannut sylinterin n:o 1 kiertokangen varresta noin 15 mm pitkän ja tyviosastaan noin 5 mm paksun lastun.

Kuva 4. Kiertokanget ja niiden laakerit
