## Tutkintaselostus

C 1/2003 L

### **Porrastuksen alitus Helsinki-Vantaan länsipuolella 22.1.2003**

RA-85185 Tu-154M

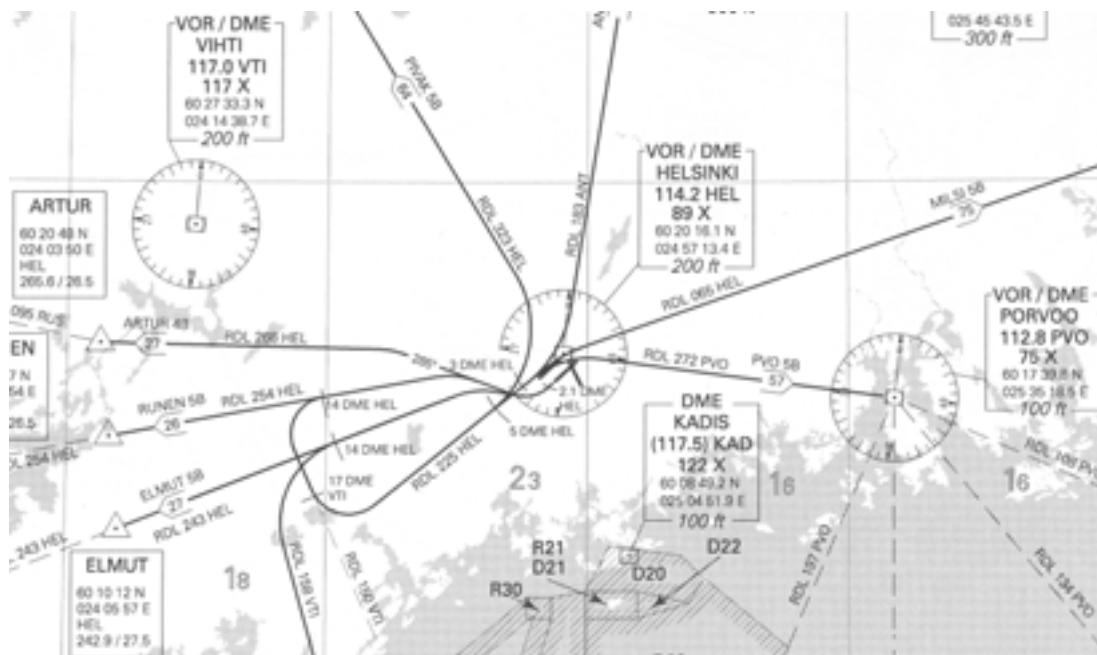
Kuva 1. Vakiolähtöreitit ARTUR 4B ja PORVOO 5B

Finnair Oyj:n ATR72, OH-KRC kutsumerkillä FIN225, lähti kiitotieltä 22L klo 18.53 UTC Turkuun. Se oli selvitetty seuraamaan vakiolähtöreittiä ARTUR 4B. Pulkovo Airlinesin Tu-154M, RA-85185 kutsumerkillä PLK230, lähti samalta kiitotieltä klo 18.55 Pietariin selvitettyä seuraamaan vakiolähtöreittiä PORVOO 5B. Vakiolähtöreitit on esitetty kuvassa 1.

Vakiolähtöreittien alkuosat ovat lentoalueen jälkeen samanlaiset: Kun ilma-alus on 2,1 merimailin (NM) etäisyydellä VOR/DME HEL:stä, sen tulee kaartaa oikealle suuntaan 285°, kunnes se ARTUR 4B:a seurattaessa saavuttaa radiaalilinja 266 ja PORVOO 5B:a seurattaessa saavuttaa radiaalilinja 254 VOR/DME HEL:stä, minkä jälkeen seurataan kyseisiä radiaaleja. Lähtöreitteihin sisältyy käsky ottaa yhteys Helsingin tutkaan, kun ilma-alus läpäisee nousussa 1500 jalkaa QNH:lla. Lähtöreittien alkunousukorkeus on 4000 jalkaa QNH:lla. Sekä Suomen Ilmailukäsikirjassa (AIP) että Jeppesenin reittikäsikirjassa on julkaistu seuraava teksti:

*Climb to 4000 ft or assigned altitude if lower. Climb to higher level only when cleared by ATC. When passing 1500 ft contact Helsinki Radar. (Nouse 4000 jalkaan tai alempaan selvityskorkeuteen. Nouse korkeammalle ainoastaan, jos lennonjohto selvittää. Kun läpäiset 1500 jalkaa, ota yhteys Helsingin tutkaan.)*

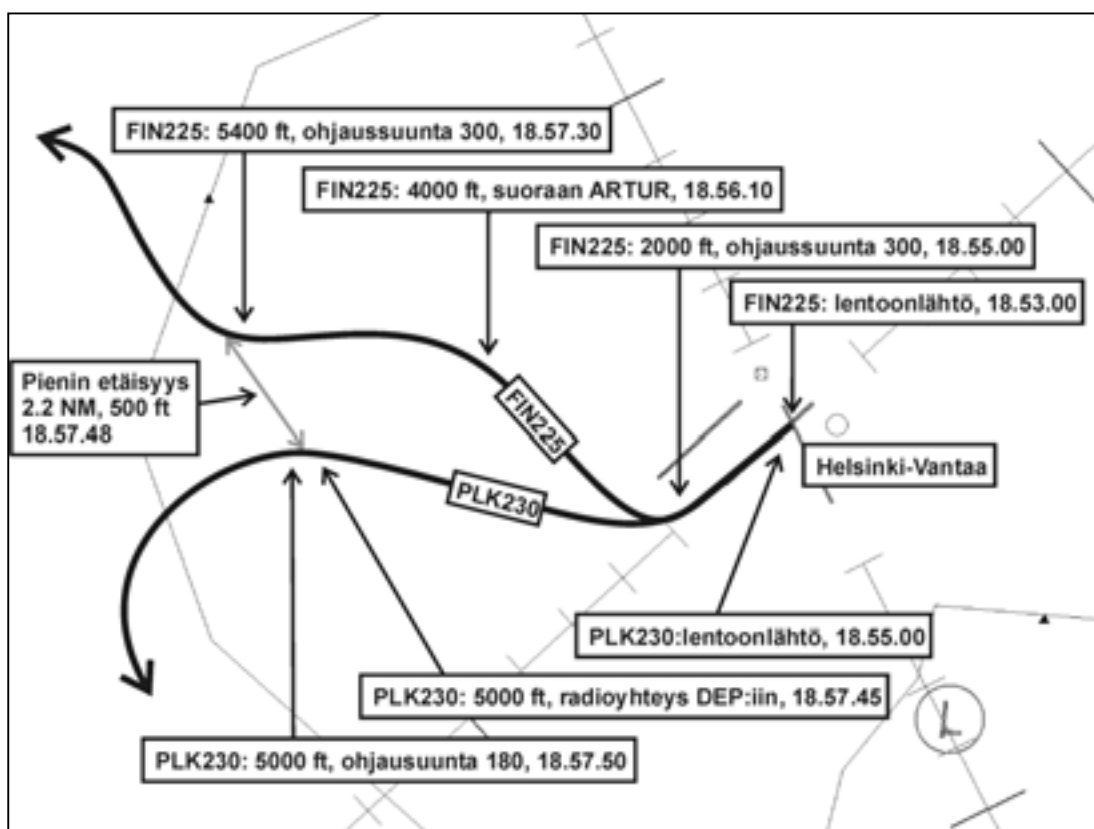
Kuva 2. Lentoradat

Tilanteessa ei ollut yhteentörmäysvaaraa, mutta Onnettomuustutkintakeskus päätti tutkia tapauksen, koska vaadittava kolmen merimailin tutkaporrastus alittui selvästi. FIN225:n ja PLK230:n välinen lyhin vaakaetäisyys oli Helsinki-Vantaan lennonjohdon tutkatalentteen mukaan 2,2 NM. Niiden välinen korkeusero oli tällöin 500 jalkaa, kun sen korkeusporrastuksen toteutumiseksi olisi pitänyt olla vähintään 1000 jalkaa. Tutkaporrastusminimin mukaisen sivuttaisetäisyyden olisi pitänyt olla vähintään kolme merimailia, kun korkeusero on alle 1000 jalkaa. Ilma-alusten liikeradat olivat erkanevat ilma-alusten ollessa lyhimmillä vaakaetäisyydellä toisiinsa nähden. Tilanne oli tutkalennonjohtajalla koko ajan hallinnassa, vaikka PLK230 ei ottanut radiolla yhteyttä häneen ennen kuin se oli läpäissyt alkunousukorkeutensa.

12. DEP antoi FIN225:lle liikenneilmoituksen PLK230:sta.
13. Ilma-alukset ohittivat toisensa Helsingin lennonjohdon tutkataltioinnin mukaan 2,2 NM:n vaakaetäisyydellä ja 500 jalan korkeuserolla.
