Tutkintaselostus

C 2/2003 L

Vaaratilanne liikennelentokoneen ja kunnossapitoajoneuvon välillä Kuusamon lentoasemalla 29.1.2003

F-GFUI, Boeing 737-300

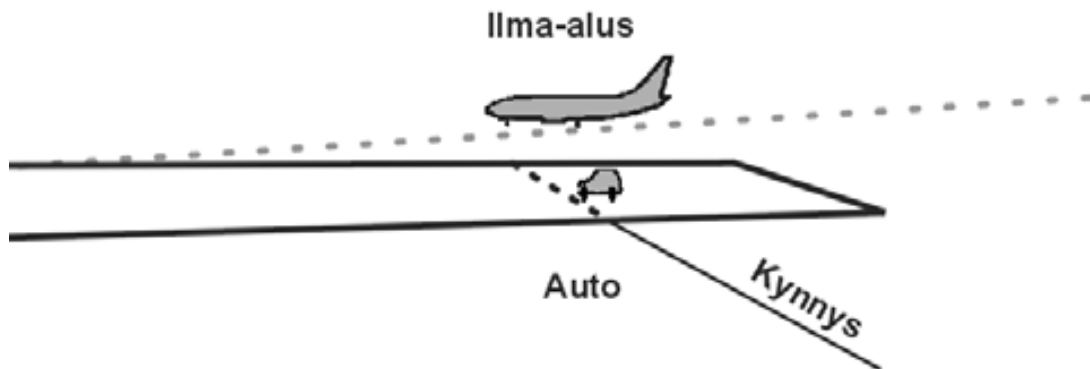
Kuva 1. Laskeutuva ilma-alus kynnyksen yläpuolella
