Tutkintaselostus

C 5/2003 L

Porrastuksen alitus Helsinki-Vantaan koillispuolella 28.4.2003

OH-LZB	A321
OH-LGC	MD-11

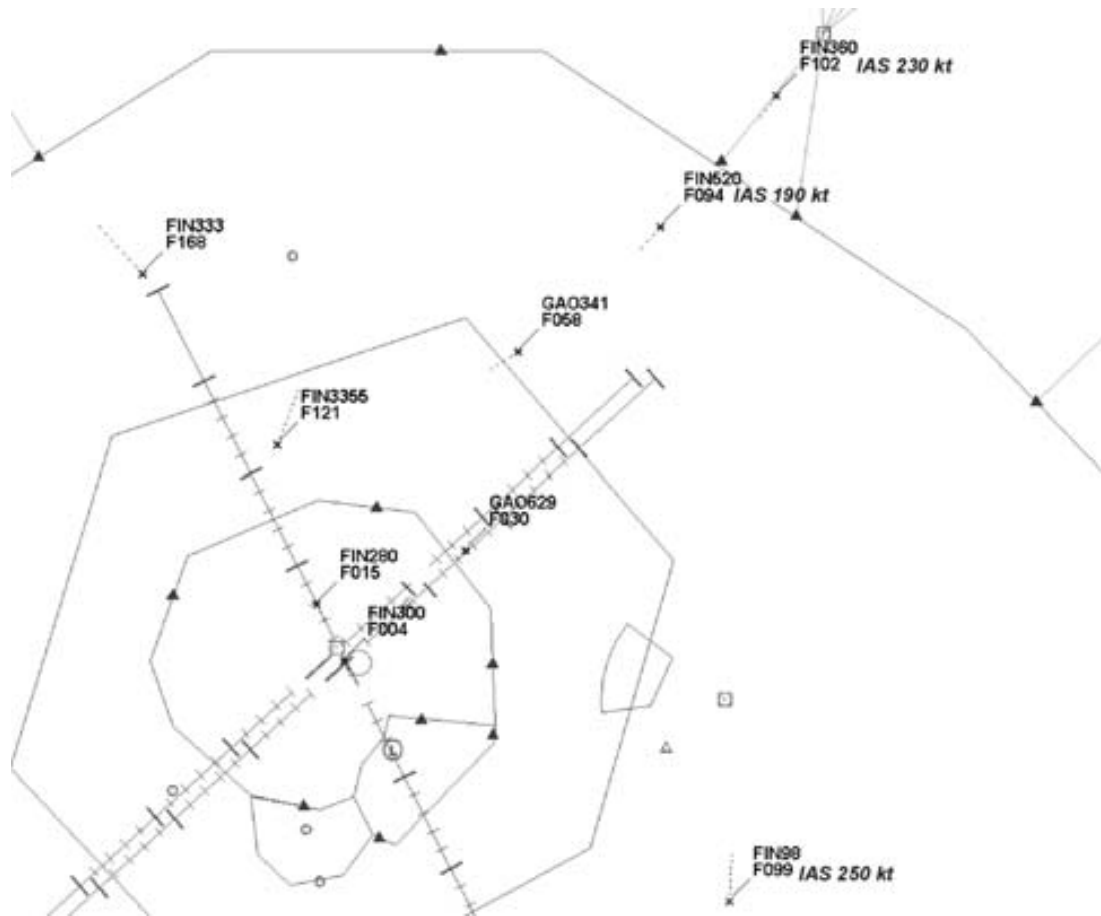
Kuva 1. Liikennetilanne klo 03.43.30

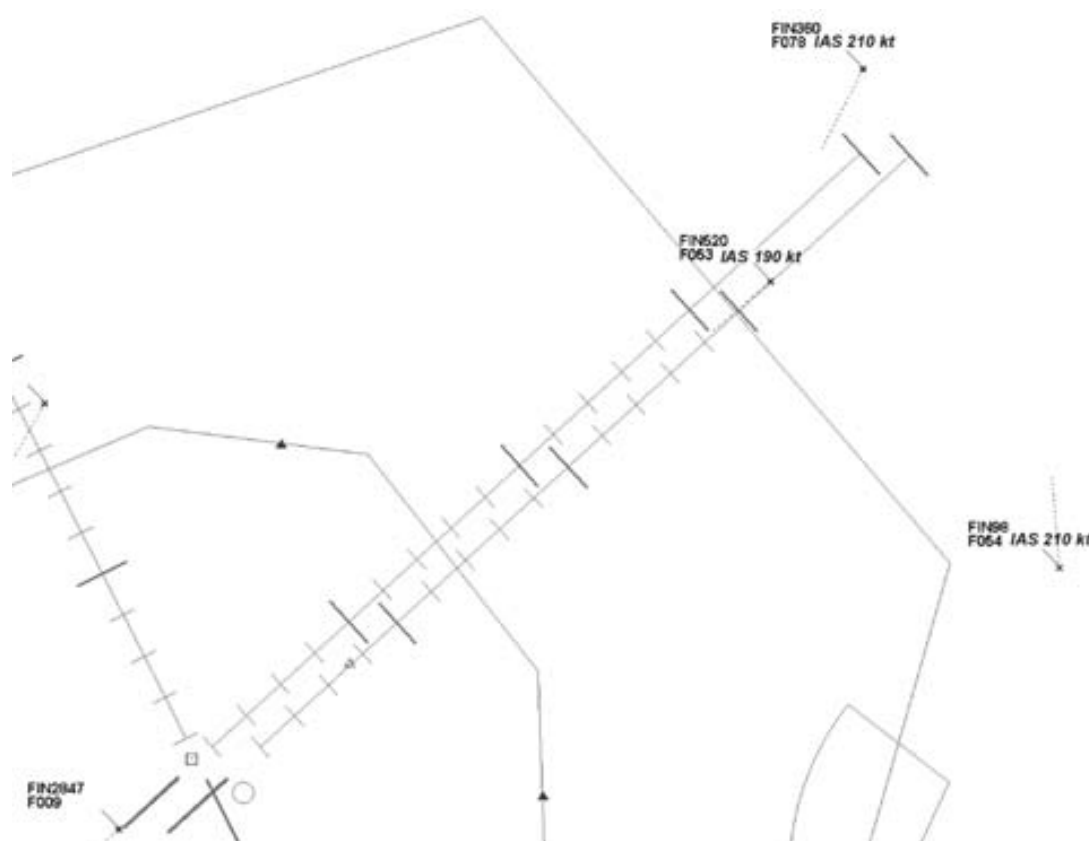
Kuva 2. APP käskee FIN360:n kaartaa suuntaan 130 klo 03.47.00

APP:n koulutettava lennonjohtaja arvioi klo 03.46.55, että FIN360:n jatkaminen senhetkisellä ohjaussuunnalla ja nopeudella johtaa edellä lentävän FIN520:n saavuttamiseen niin, että porrastus alittuu. Nopeuden säätelyn sijasta hän päätti johtaa FIN360:n ILS:n suuntasäteen läpi porrastuksen säilyttämiseksi: ”Finnair 360, fly heading 130, taking through the localizer for spacing” (Finnair 360, lennä ohjaussuuntaan 130, otan sinut suuntasäteen läpi porrastuksen vuoksi). Kouluttaja oli hetkeä aikaisemmin neuvonut häntä sanomalla: ”Käännä 360:aa.” Kouluttaja ei täsmentänyt, mihin suuntaan ilma-aluksen suuntaa tulisi muuttaa. Koulutettavan antama suunta 130 aiheutti FIN360:n ja FIN98:n lentoratojen muuttumisen leikkaaviksi. Molemmat ilma-alukset oli selvitetty samalle 5000 jalan korkeudelle.

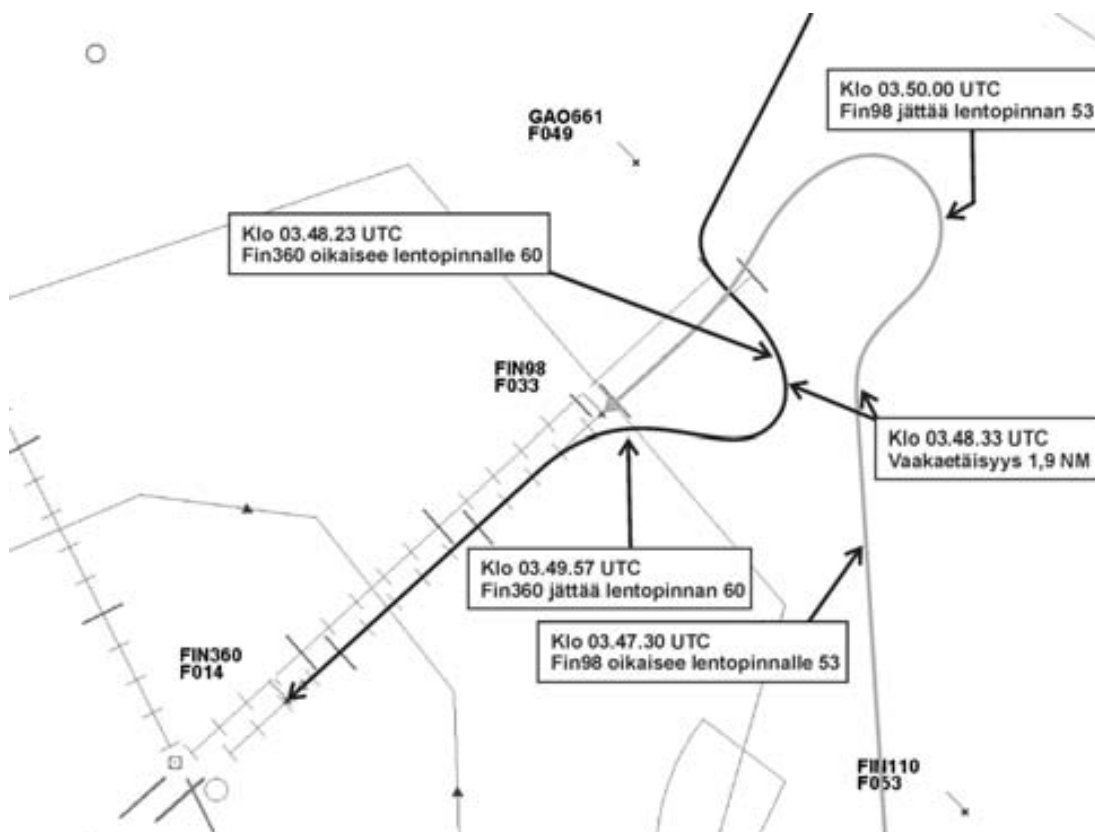
Kun APP-kouluttaja havaitsi, että sekä sivuttais- että korkeusporrastus menetetään FIN360:n ja FIN98:n välillä hän antoi koulutettavalle ohjeen: ”*Käännä Finnair 360 suuntaan 270 ja Finnair 98 suuntaan 040.*” Tämä toimenpide ei kuitenkaan enää auttanut sivuttaisporrastuksen säilyttämiseen. Pienimmäksi koneiden väliseksi sivuttaisetäisyydeksi tuli kaartojen aikana noin 1,9 merimailia ja korkeuseroksi 700 jalkaa. Tässä tapauksessa ei olisi myöskään voitu soveltaa kolmen merimailin sivuttaisporrastusta, koska FIN98 lensi jo 20 NM:n säteen ulkopuolella ja siten vaadittava sivuttaisporrastus olisi ollut viisi merimailia. Koska molemmat koneet lensivät vaakalentoa, ei välitöntä yhteen-törmäysvaaraa ollut.

Kuva 3. FIN360:n ja FIN98:n lentoradat ja porrastuksen alitus
