## Tutkintaselostus

C 8/2003 L

### **Porrastuksen alitus Helsinki-Vantaan lentoaseman koillispuolella 21.7.2003**

OH-LVD, A319

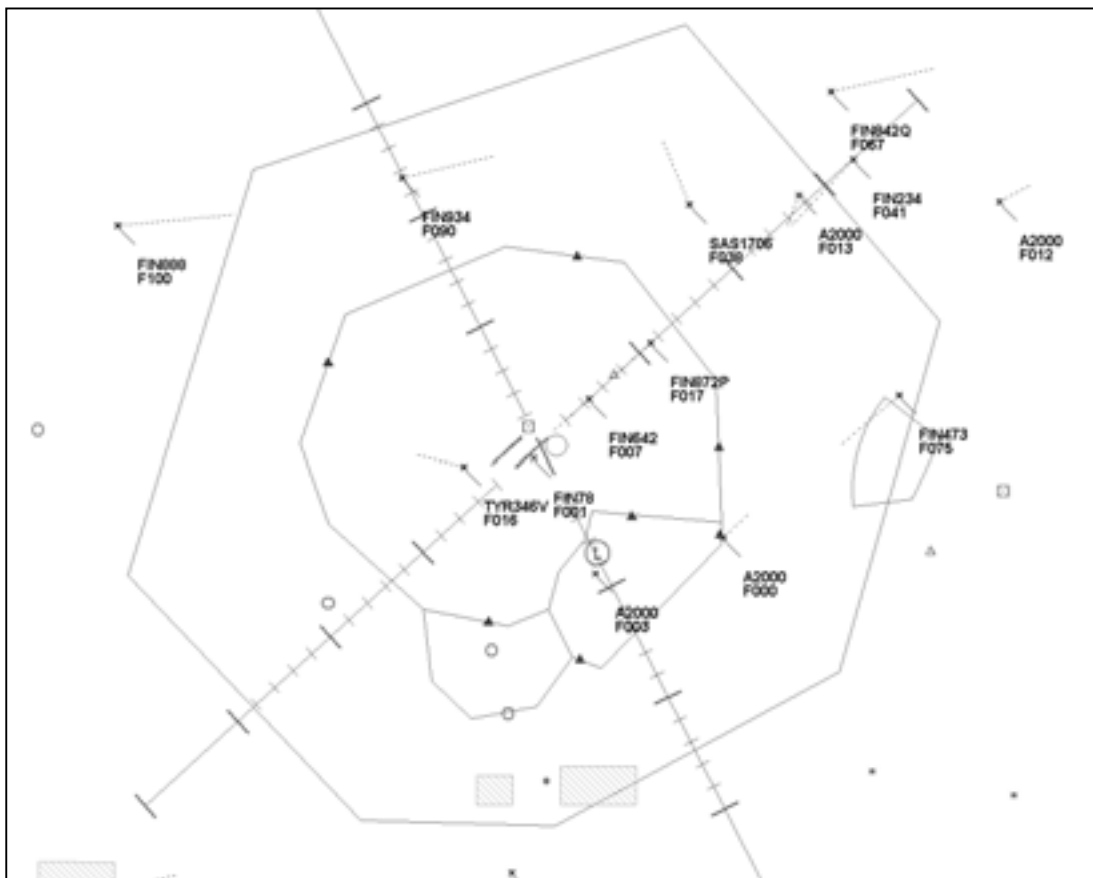
ARR huomasi erehdyksensä klo 12.02.11, jolloin SK1706 oli jo WinRadar-tallenteen mukaan lähes 4 NM loppulähestymislinjan oikealla puolella kaarrossa oikealle vasten muuta lähestyvää liikennettä. ARR korjasi kaarron suunnan SK1706:lle: "SK1706, confirm turning right heading ...correction my mistake.. turn left heading 180." Klo 12.02.44 ARR antoi suunnaksi 220 ja ilmoitti vektoroinnin tapahtuvan perusosan kautta: "SK1706, continue left turn heading 220, vectoring via base leg." Klo 12.02.53 SK1706 ilmoitti uudelleen näkevänsä kentän.

Kuva 1. Lentokoneiden asema toisiinsa nähden kello 12.02.11

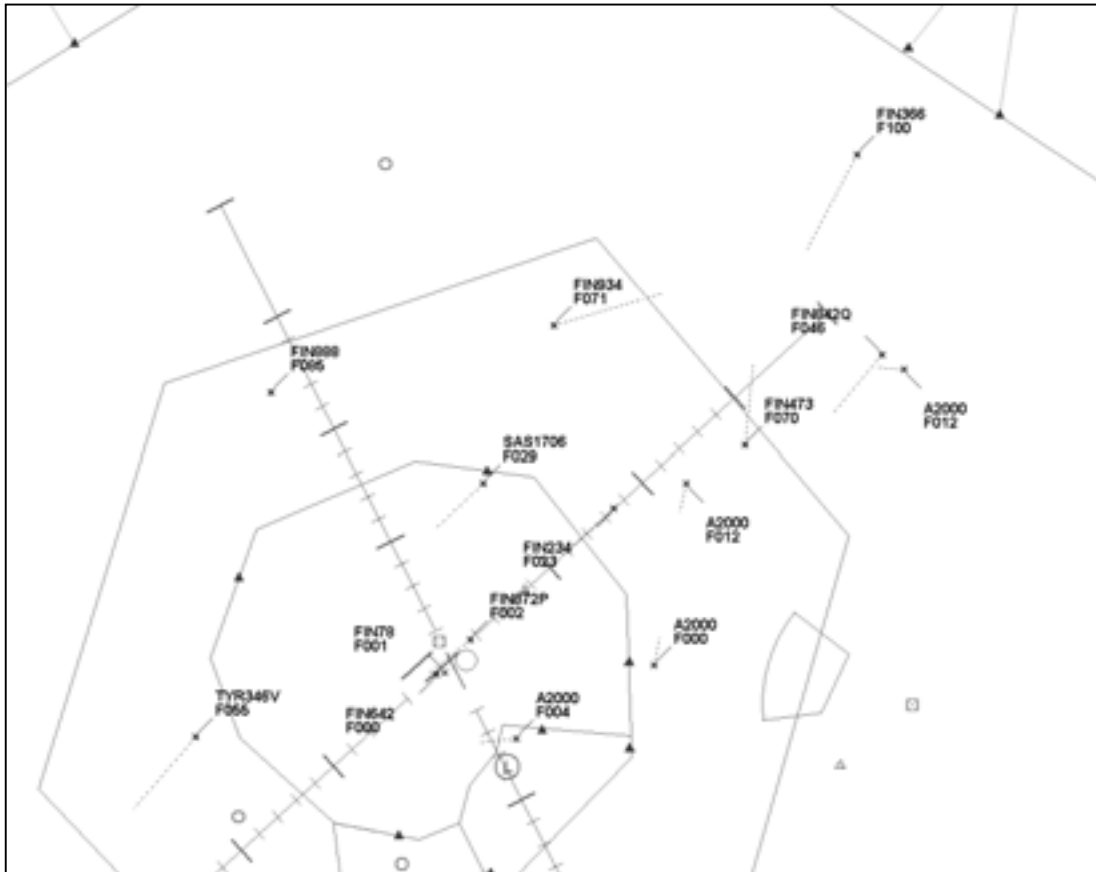
Klo 12.03.41 FIN473 otti yhteyden ARR:iin. Se lensi APP:n antamalla ohjaussuunnalla 360 ja oli laskeutumassa lentopinnalle 70. ARR ilmoitti tutkayhteyden, mutta koneen tiedustellessa kuljettavan matkan pituutta: "How many trackmiles, FIN473", ARR vastasi ainoastaan: "Stand by" (Odota). Klo 12.04.19 ARR selvitti FIN473:n laskeutumaan lentopinnalle 60 ja koneen kuitattua antoi SK1706:lle ohjeen kaartaa suuntaan 100: "SK1706, now turn left heading 100."

Kuva 2. Lentokoneiden asema toisiinsa nähden kello 12.04.19

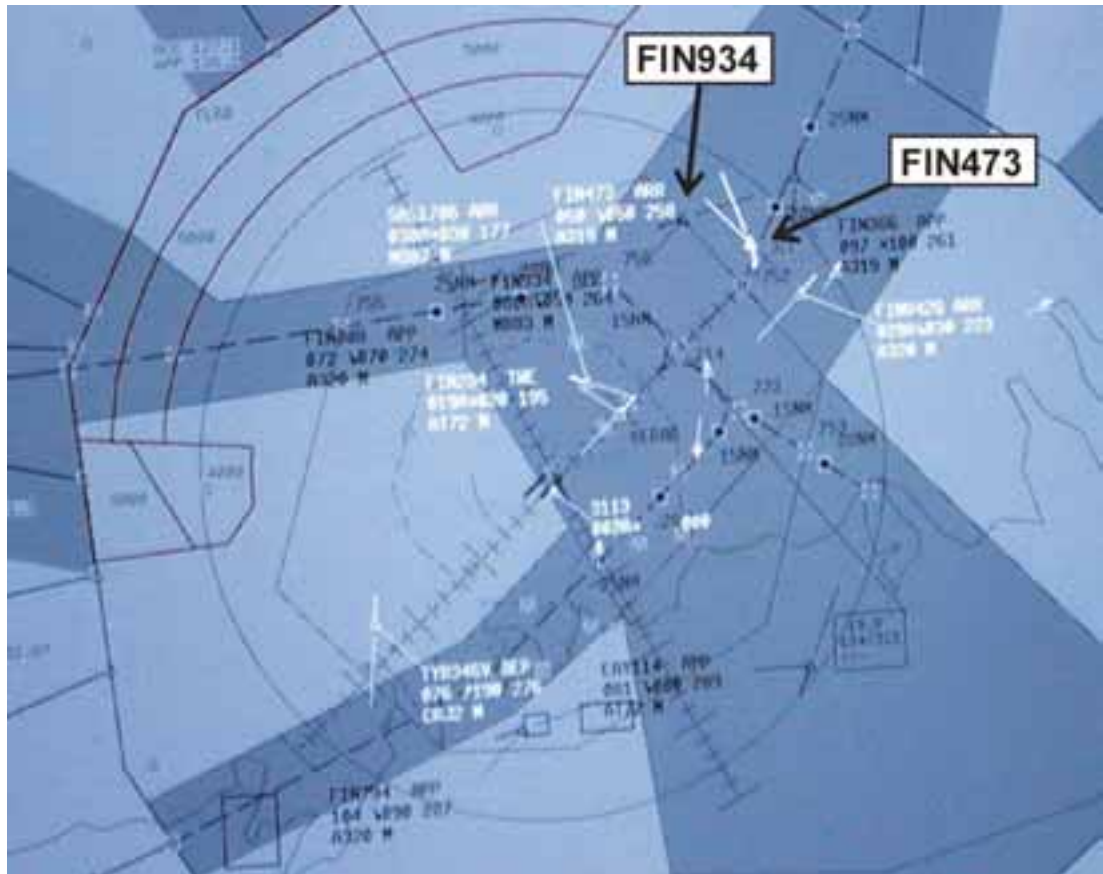
Kuva 3. Valokuva APP:n tutkanäytöltä kello 12.05.15

Koska tietokentät (label) ovat epäselvät, FIN934:n ja FIN473:n paikkoja on korostettu.

Tutkintalautakunnan mielestä Helsinki-Vantaan lähestymislennonjohdon tutkityöpisteiden näyttölaitteiden kontrasti on epäselvä. Väreinä on käytetty valkoista, vaaleanharmaata, tummanharmaata ja mustaa. Tutkintaselostuksen kuvasta 3 käy ilmi, että osa koneiden tunnuksia ja korkeuksia ilmaisevista tietokentistä (label) on valkoisia ja osa mustia.
