Tutkintaselostus

C 5/2005 L

Matkustajalentokoneen polttoainevuoto lennolla 15.8.2005

OH-LGF

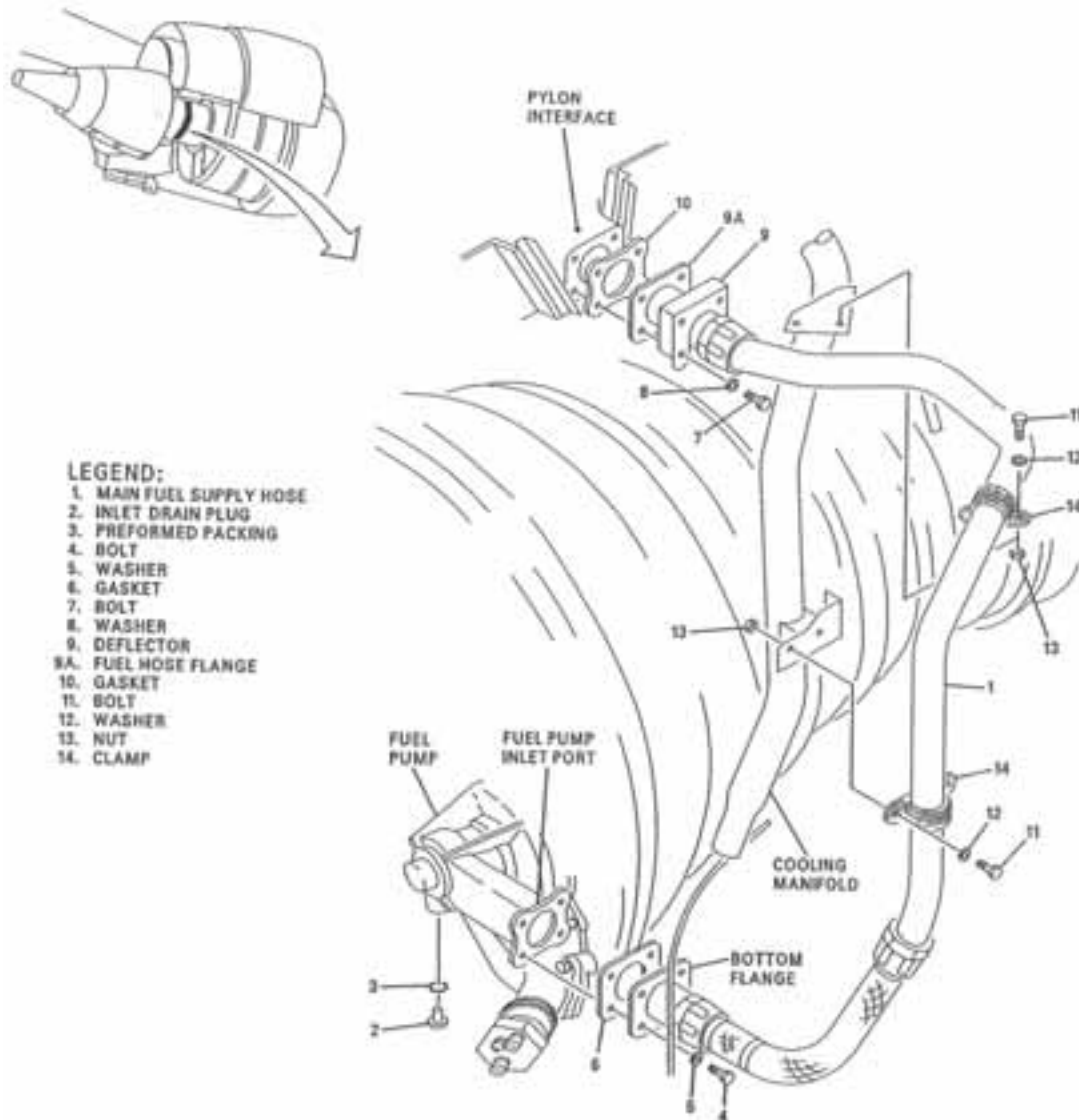
Kuva 1. Polttoaineen syöttöputki (Kuva: MD-11 moottorin laitevaihokortista)

Lentokoneen valmistajan ohje moottorin polttoaineputken asennukseen on syöttöputken sidosvöiden kiinnittämisen ja kiristämisen osalta tulkinnanvarainen. Ohjeesta ei ilmene missä vaiheessa sidosvyöt kiristetään. Finnairin laitevaihokortin ohje moottorin polttoaineen syöttöputken asennukseen ei mainitse syöttöputken sidosvöitä ollenkaan.

Finnair Oyj täsmensi MD-11:n moottorin laitevaihokortin ohjeita polttoaineen syöttöputken asennuksen osalta tutkinnan aikana.

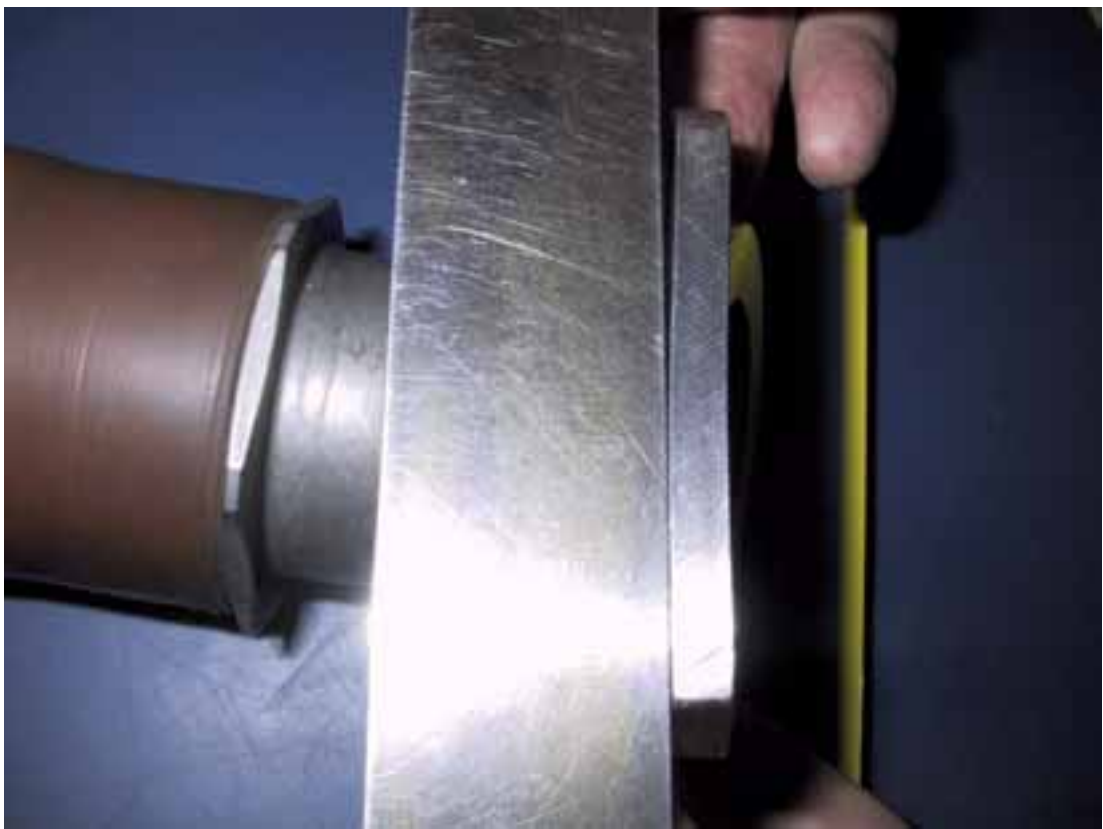
Vaaratilanteen jälkeen, polttoaineen syöttöputken vaihdon yhteydessä, todettiin irtolaipan taipuneen (kuva 2). Tietoa siitä, milloin irtolaippa on taipunut, ei ole. Mikäli irtolaippa on ollut taipunut ennen vuotoa edeltänyttä asennusta, on sillä saattanut olla vaikutusta vinoon jäämiseen.

Kuva 2. Taipunut polttoaineen syöttöputken irtolaippa.

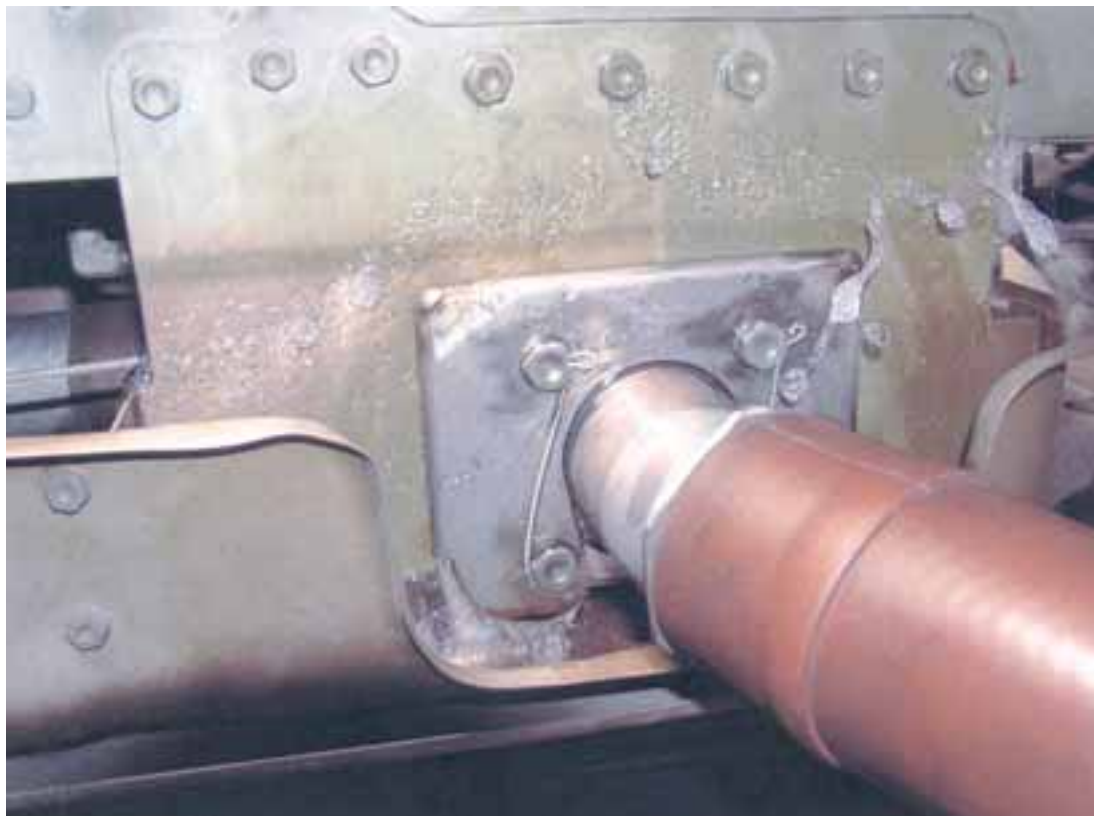
Lennoilla kolmantena ohjaajana toiminut miehistön jäsen kävi itse katsomassa vuotanutta moottoria ja totesi, että polttoainetta oli roiskunut moottorin kuumien osien päälle ja, että polttoainetta oli runsaasti moottorin suojaletkien sisäpuolella.

Kuva 4. Vuotava liitos Pekingissä ennen korjausta (Kuva: Ameco)

Mekaanikot korjasivat vuotaneen liitoksen kiristämällä löystyneet pultit. Yhtä pulttia kiristettiin 5 kierrosta ja muita kolmea 3 kierrosta. Korjauksen jälkeen tehtiin tiiviyskokeilu paineistamalla järjestelmä polttoaineen syöttöpumpuilla. Finnairin tekniikka sai Pekingistä yksityiskohtaiset tiedot tehdystä korjauksesta ja lisäksi vuotaneesta liitoksesta otettuja valokuvia ennen ja jälkeen korjauksen. Vuotaneen liitoksen varmistettujen kiinnityspulttien kiristämiseen tarvittavat kierrokset osoittavat, että polttoaineen syöttöputken irtolaippa on ollut vinossa edellisen, moottorin vaihdon yhteydessä tehdyn asennuksen jälkeen. Todennäköisesti tapahtumalennolla lentoalähdön tai nousun aikana on polttoaineen syöttöputken vinossa ollut irtolaippa liikahtanut paikoilleen oikeaan asentoon ja sen vuoksi liitos on löystynyt ja polttoainevuoto on päässyt alkamaan.

Korjauksen jälkeen lentokone palasi normaalisti Helsinkiin. Vuotanut liitos avattiin Helsingissä, tarkastettiin, liitoksen tiiviste vaihdettiin ja myöhemmin koko polttoaineen syöttöputki vaihdettiin.
