## Tutkintaselostus

C7/2006L

### Kiitotieltä sivuun ajautuminen Seinäjoella 11.12.2006

ATR 42-500

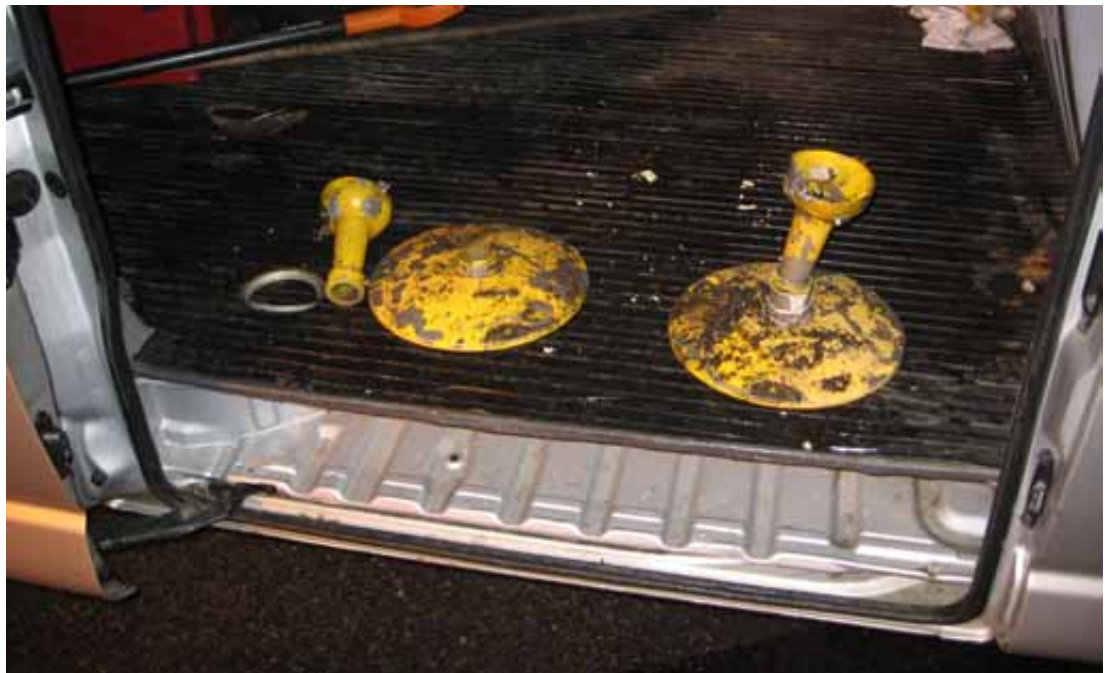
Kuva 1. Vaurioituneet valaisimet

Kunnossapidon henkilöstö havaitsi koneen jättämät painumajäljet reunakaistalla sekä kaksi vaurioitunutta kiitotien reunavalaisinta. Valaisin, johon kone oli ensiksi osunut, oli lentänyt pois jalustaltaan. Toinen reunavalaisin oli vääntynyt. Lennontiedottaja ilmoitti havainnot koneen kapteenille.

Kiitotien 32 vasemmalla puolella vaurioitui kaksi suurtehovalaisinta (liite 2). Koneen vasemman päätelineen ulompi pyörä oli osunut kiitotien 32 kynnyksestä 720 metrin etäisyydellä olevaan valaisimeen n:o 49, joka irtosi jalustastaan ja sinkoutui kauemmas. Vasemman päätelineen pyörien väliin jäänyt seuraava valaisin n:o 50, joka on 780 metrin etäisyydellä kiitotien 32 kynnyksestä, vääntyi vinoon. Vauriot korjattiin klo 22–23 välisenä aikana, koska lentoasemalle oli tulossa seuraava lentokone.

Seinäjoen lentoaseman kunnossapito tarkasti ja valokuvasi kiitotien valaisinlaitteille sattuneet vauriot heti tapahtuman jälkeen. Vauriot korjattiin puoleenyöhön mennessä saapuvan lennon takia.

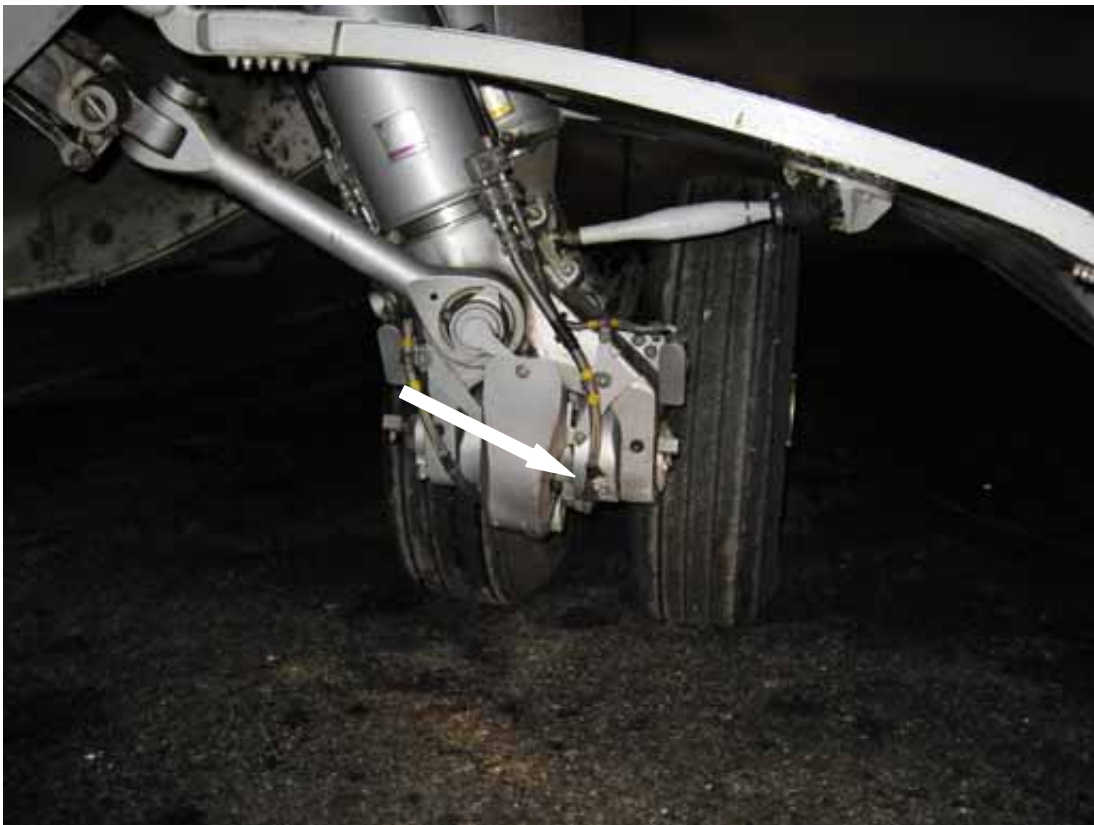
Yhtiön huolto-organisaatiosta Helsingistä saapui yökoneella mekaanikko Seinäjoelle. Hän tarkasti laskutelineen ja sen vauriot. Luistonestojärjestelmän johdotuksen havaittiin katkenneen. Lisäksi laskutelineessä oli joitakin vähäisempiä vaurioita (kohta 1.2). Minimivarusteluettelon (MEL) mukaan koneen käyttö reittilennolla oli mahdollista tietyin lentokäsikirjassa olevin ehdoin, vaikka luistonestojärjestelmä ei olisi käytettävissä. Kone yöpyi Seinäjoella ja lennettiin aamulla 12.12. reittilentona Helsinkiin.

Kuva 2 Vasemmassa laskutelineessä havaittu vaurio. Nuoli osoittaa luistonestojärjestelmän johdotuksen katkeamiskohdan.

- vasemman päätelineen luistonestojärjestelmän (anti skid) johdotus oli katkennut
- vasemman sisemmän päätelinepyörän vanteessa oli pieniä pistemäisiä merkkejä iskeytymisistä
- vasemman ulomman päätelinepyörän laakerinsuojukseen oli tullut painauma
- laskutelineen etuosassa olevassa suojapellissä oli painauma
- jarrurunkojen päällä oli pieniä lasinpalasia tai lasipölyä.

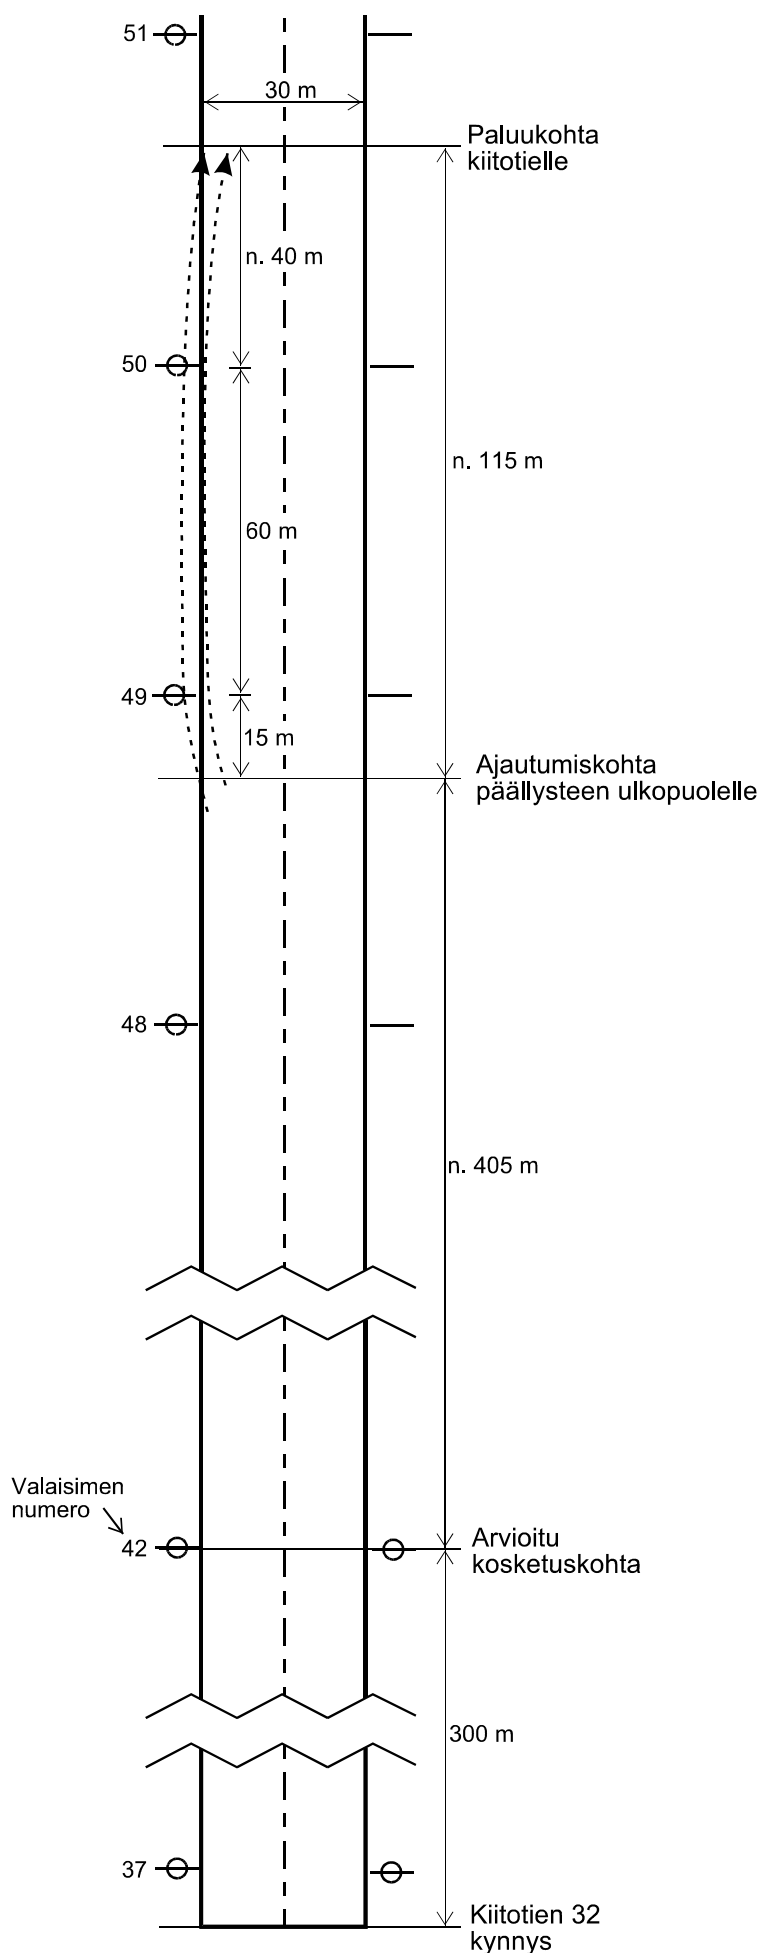
## Piirros koneen ajautumisesta kiitotien sivuun

Vasen pääteline kulki murskeella noin 115 metrin matkan enimmillään 2,2 metriä päällysteen ulkopuolella. Kivimurskekaista oli märkä ja laskutelineen pyörät olivat välillä painuneet 2–4 cm syvyyteen hiekansekaiseen murskeeseen. Nokkapyörän jälkiä ei ollut havaittavissa. Kaksi reunavalaisinta särkyi ja koneen vasemman päätelineen luistonestojärjestelmän johdotus katkesi. Kapteeni sai nokkapyöräohjauksella koneen takaisin kiitotielle. Nähtyään kapteenin ponnistelevan koneen hallitsemiseksi perämies kertoi autaneensa hieman oikean puolen pyöräjarruilla ja pitäneensä käsiohjainta täysin edessä ja vasemmalla. Tässä vaiheessa ei miehistö kertomansa mukaan vielä tiennyt, oliko kone käynyt kiitotien ulkopuolella.

1. Pyöränjäljet reunakaistalla alkavat noin 15 m ennen valaisinta no 49. Reunakaistan leveys on noin 2,5 m. Valaisimen etäisyys päällysteen reunasta on 1,4 m.
2. Valaisin no 49 on lentänyt paikoiltaan vasemman laskutelineen ulomman pyörän osu-masta.
3. Pyörien jättämät painumajäljet jatkuvat melko suoraan kohti valaisinta no 50. Jälkien suurin etäisyys päällysteen reunasta on noin 2 m.
4. Valaisin no 50 jää pyörien väliin ja kaatuu vi-noon. Osuma katkaisee luistoneston kaapelin.
5. Kone tulee takaisin kiitotielle noin 40 m va-laisimen no 50 jälkeen.
6. Nokkapyörän jälkiä ei ole.
7. Päätelineiden raideväli on 4,1 metriä. Nokka-telineen ja päätelineen raideväli on 2,05 m.
