Tutkintaselostus

B1/2007L

Lento-onnettomuus Haapaveden lentopaikalla 9.6.2007

PIK-20

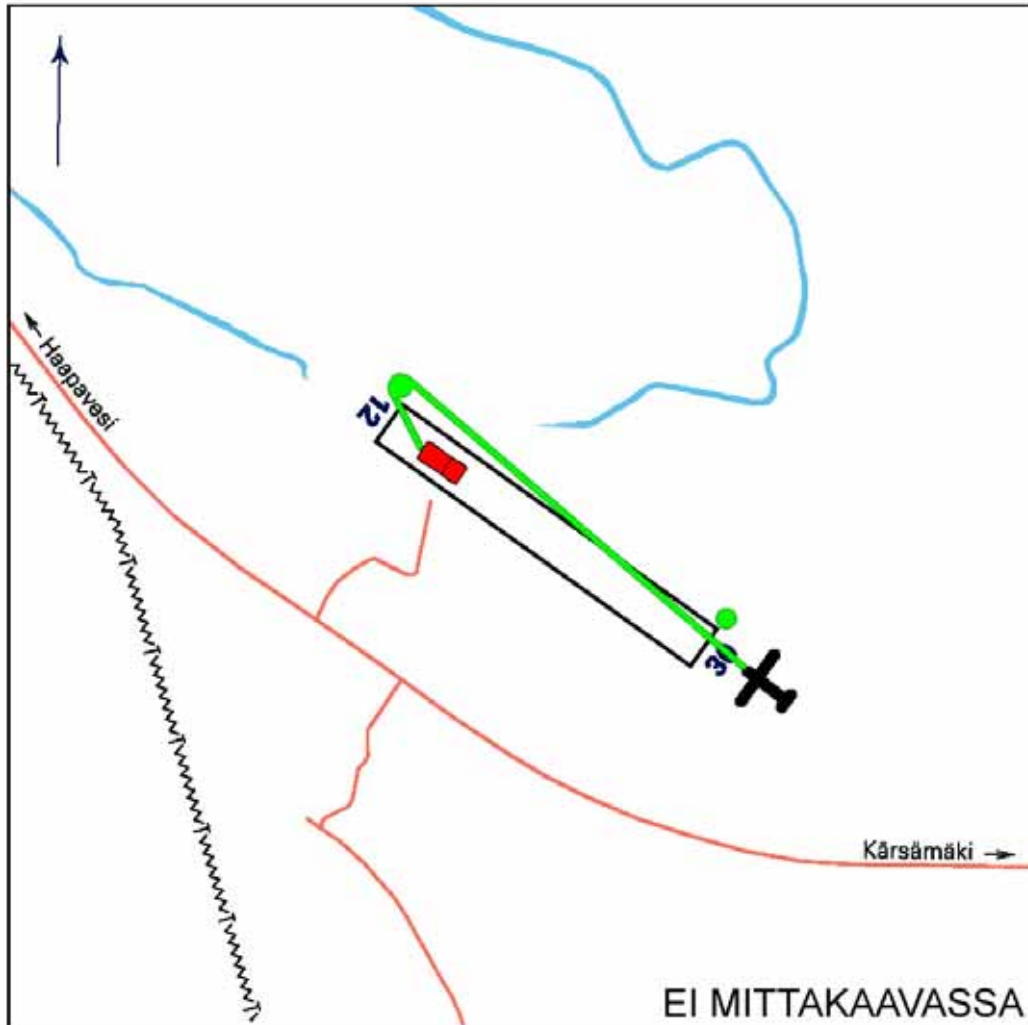
Kuva 2. Hinausjärjestelyt Haapaveden lentopaikalla

Lentoonlähtöpaikka oli nurmipäällysteisellä kiitotien 12 jatkeella noin 300 metrin etäisyydellä päällystetyn kiitotien 30 kynnyksestä. Ohjaaja ja siipimiehenä toiminut avustaja siirsivät lähtöpaikalla olleen L-13 Blanikin sivuun ja asettivat onnettomuuskoneen lähtöpaikalle kiitotien 30 keskilinjan suuntaisesti. Samanaikaisesti hinausauton kuljettaja valmisteli hinausta kiitotien vastakkaisessa päässä. Hinaus tapahtuu kiitotiellä lentoonläh-

tevää purjelentokonetta vastaan ajamalla hinausköyden kulkiessa kiitotien 12 kynnyksen takana olevan kääntöpyörän kautta.

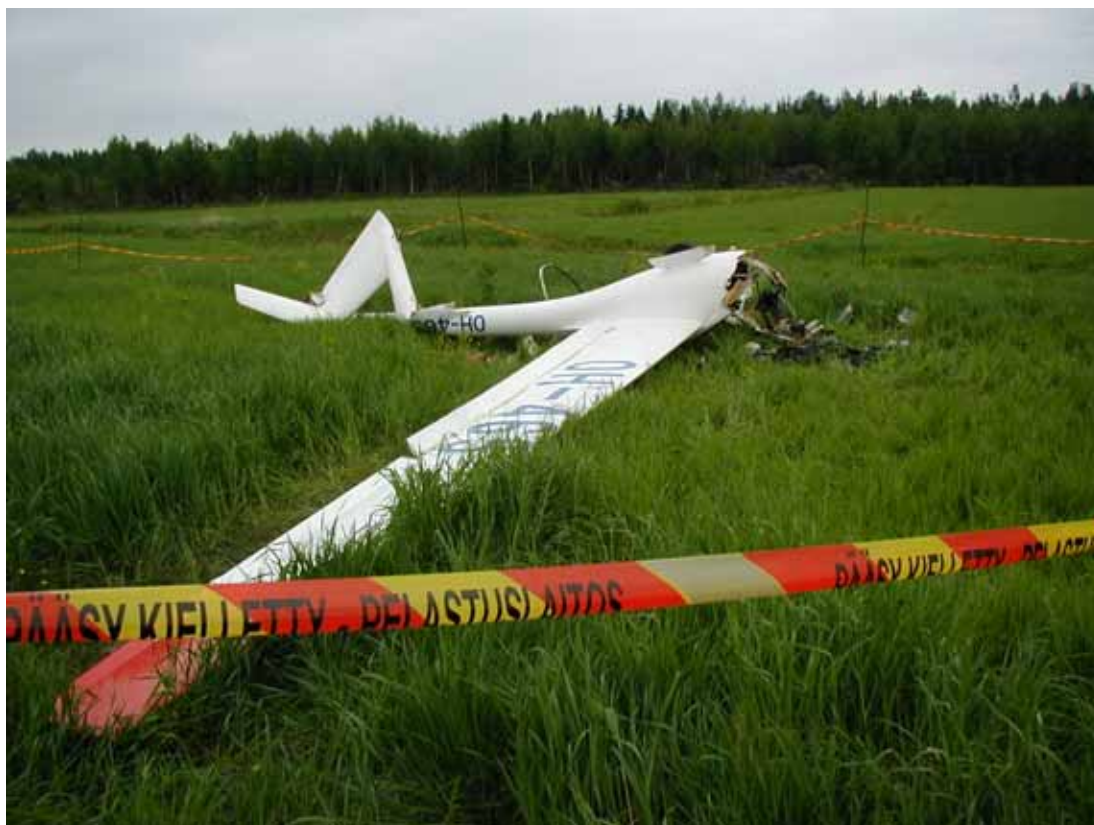
nopeus kiihtyy nopeasti, joten siipimies oli siivessä kiinni vain muutaman askeleen ajan. Kiihdytyksen aikana purjelentokoneen oikea siipi alkoi vajota. Siiven kärki osui maahan noin 30 metrin kiihdytyksen jälkeen ja vastasi osittain ruoho- ja osittain savipintaiseen maahan suhteellisen voimakkaasti noin 15 metrin matkan. Tänä aikana purjelentokoneen suunta kääntyi noin 30 astetta oikealle. Siipimiehen käsityksen mukaan kääntyminen oli niin voimakas, että pyörä pomppi sivuttain. Pomppimisen aikana renkaan ja vanneen väliin tunkeutui heinää. Purjelentokone nousi ilmaan voimakkaassa vasemmassa sivuluisussa oikealle kallistuneena. Irtoamisen jälkeen nousu oli jyrkkä ja samalla lentokone alkoi kallistua vasemmalle. Tynnyrimäiseksi muodostuneen liikkeen aikana korkeus kasvoi siipimiehen arvion mukaan 20–30 metriin. Vedon jatkuessa purjelentokone kääntyi lakiasennon jälkeen selkäsyöksyyn. Se törmäsi maahan jyrkällä syöksykulmalla oikea siivenkärki edellä kiitoalueen vasemman reunan ulkopuolelle 137 metrin etäisyydellä lähtöpaikastaan. Purjelentokoneen etuosa ja ohjaamo murskaantuivat pahoin. Ohjaaja sai surmansa välittömästi.

Kuva 3. Maahansyöksyssä tuhoutunut purjelentokone

Purjelentokone oli törmännyt lentoonlähtöön käytetylle nurmipintaiselle kentälle jyrkällä syöksykulmalla selkäasennossa oikea siivenkärki edellä. Törmäyspaikka on 137 metriä lähtökiidon aloituspisteestä noin 15 metriä kiitoalueen keskilinjan vasemmalla puolella. Kuiva nurmipinta oli erittäin kova. Lentosuunta oli ollut törmäyshetkellä noin 240°. Ensimmäisen maakosketuksen jälkeen suunta oli kääntynyt 20° oikealle koneen liikuttua samalla noin 3–4 metriä eteenpäin. Törmäyksessä koneen etu- ja ohjaamo-osat olivat tuhoutuneet. Koneen perärunko oli katkennut noin metri kannuspyörän etupuolelta. Maakosketuksessa oikea siipi oli katkennut 1,9 metrin etäisyydeltä siiven kärjestä. Molempien siipien pintarakenteet olivat pääosin irronneet saloista. Muutoin purjelentokone oli pysynyt kasassa.
