Tutkintaselostus

C3/2007L

Pakkolasku mereen Helsingin edustalla 27.5.2007

OH-FDA

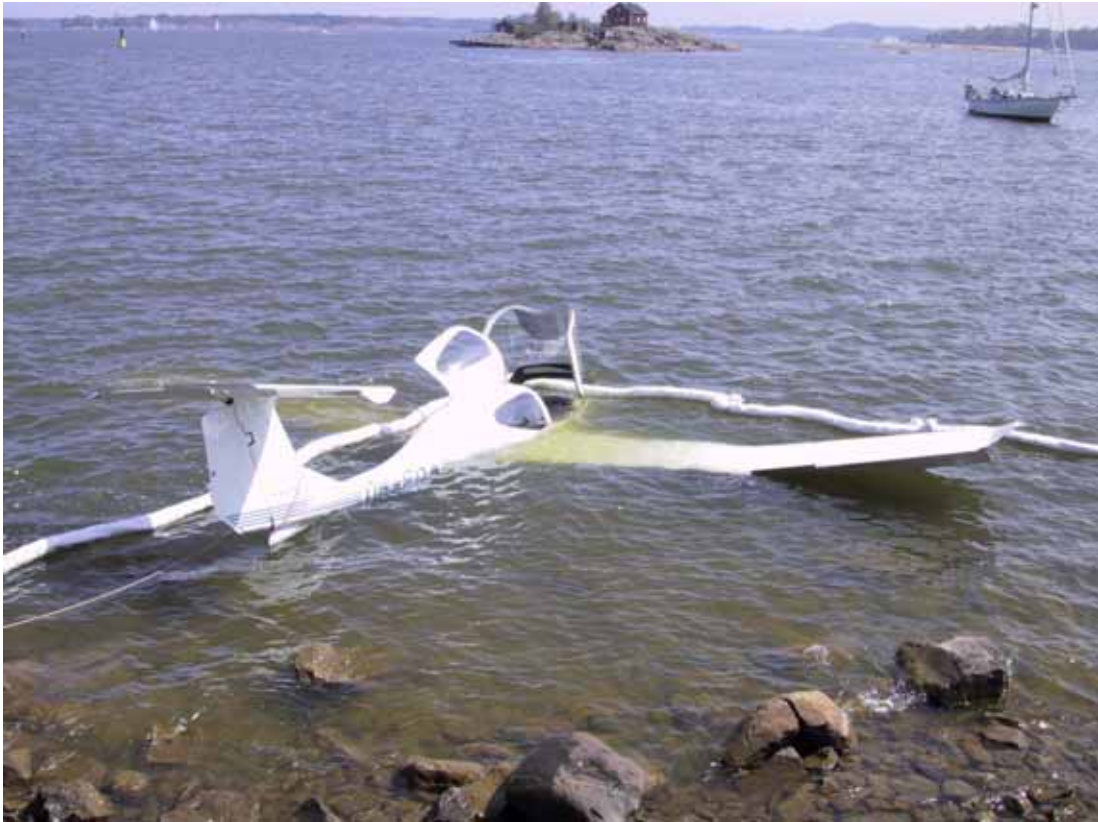
Laskun yhteydessä lentokoneen nokkateline vaurioitui ja moottorin suojuukset irtosivat. Ylempi moottorisuojus jäi kadoksiin. Oikean siiven etureuna repeytyi siiven pituussuunnassa. Potkurin kaikki lavat katkesivat noin puolivälistä. Saaren rannassa lentokone upposi ja kastui kokonaan.

Moottorin alasuojuksen sisäpinnalla etuosassa oli mustia öljyvuodon jälkiä. Öljyä oli havaittavissa myös nokkalaskutelineessä ja rungon alapinnalla.

Kuva 1. Lentokone saaren rannassa

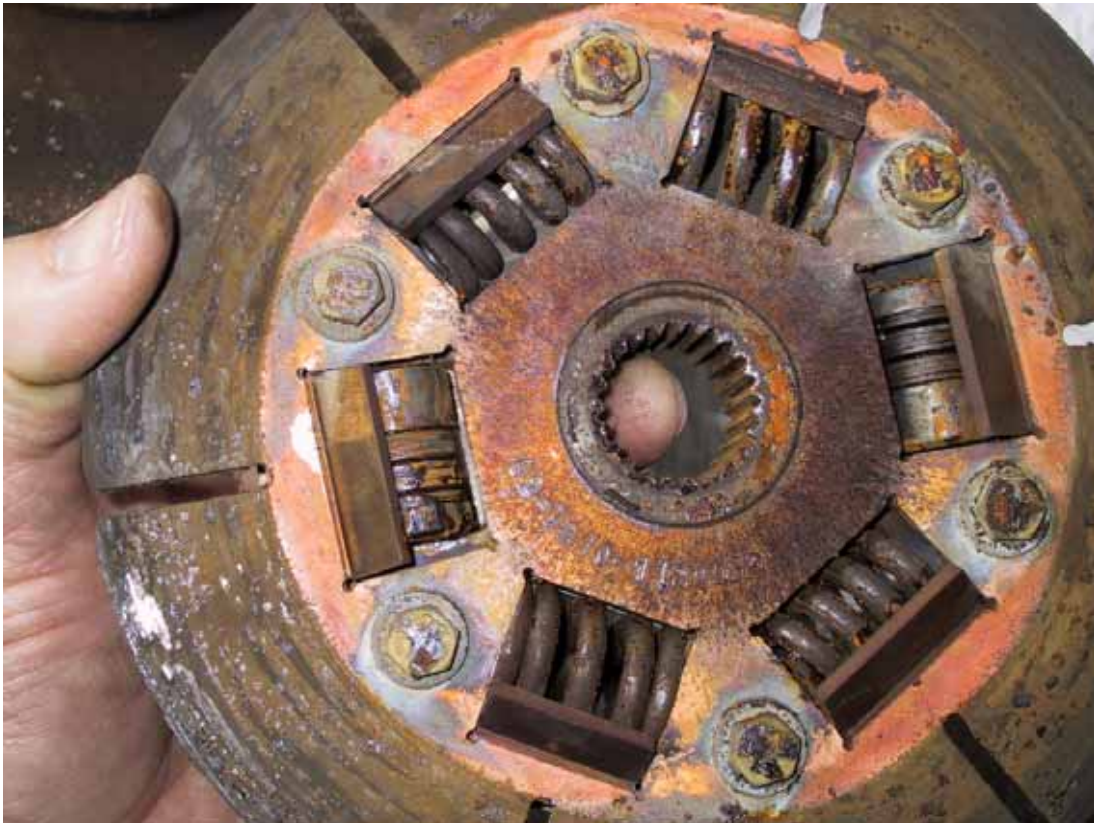
Kuva 2. Pahoin vaurioitunut kytkinlevy

Kytkinlevyn kitkapinnat olivat kuluneet pois lähes kokonaan. Kytkinlevystä hioutuneita jäännöksiä oli kytkinkopan pohjalla. Kytkinasetelma oli meriveden ruostuttama. Kytkinasetelmaa irrotettaessa todettiin asetelman kiinnityspulttien kireydeksi vain 4 Nm, kun sen olisi pitänyt olla 25 Nm. On todennäköistä, että löystymisen syynä oli kytkimen luistamisesta aiheutunut kuumuus ja sitä seurannut nopea jäähtyminen. Asetelman Belleville-jousisto oli koottu oikein.

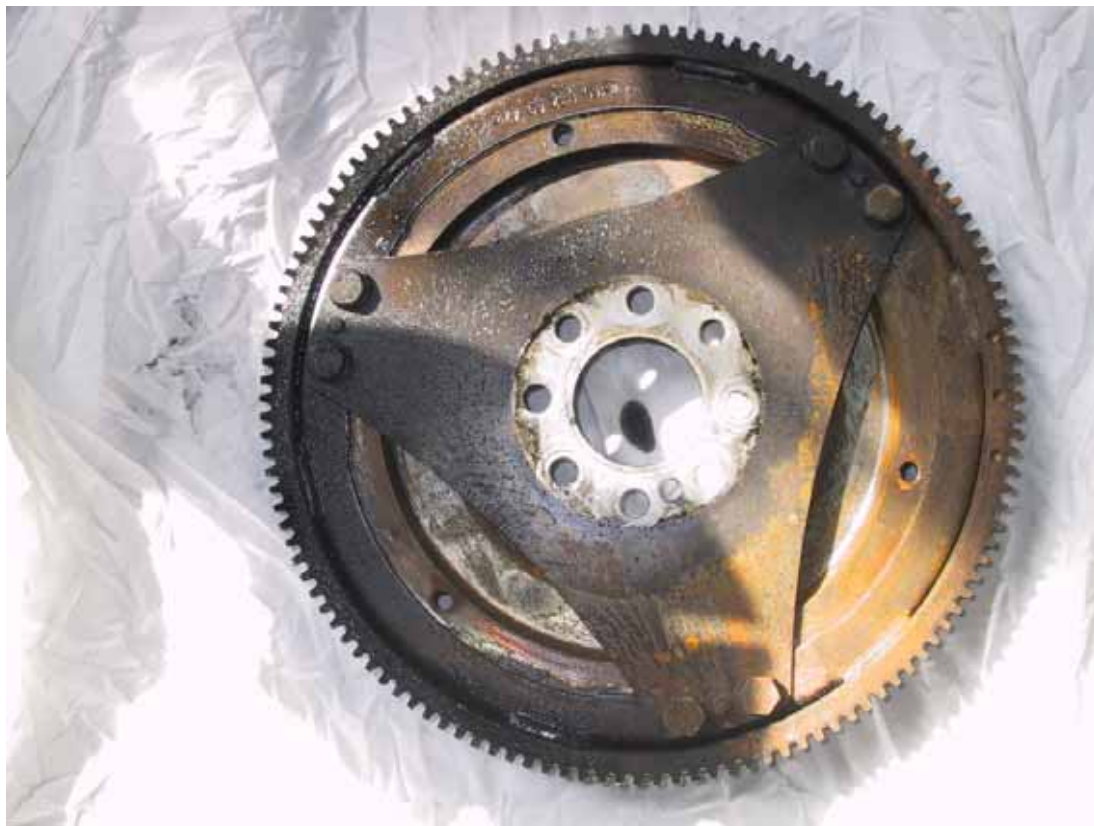
Vaihteiston irrotuksen jälkeen nähtiin, että kytkinkoppa oli öljyinen ja öljyä oli myös vauhtipyörän takapinnalla. Öljyä oli havaittavissa myös kampiakselin laipan ja vauhtipyörän välisessä liitoksessa.

Kuva 3. Vauhtipyörän öljyinen takapinta

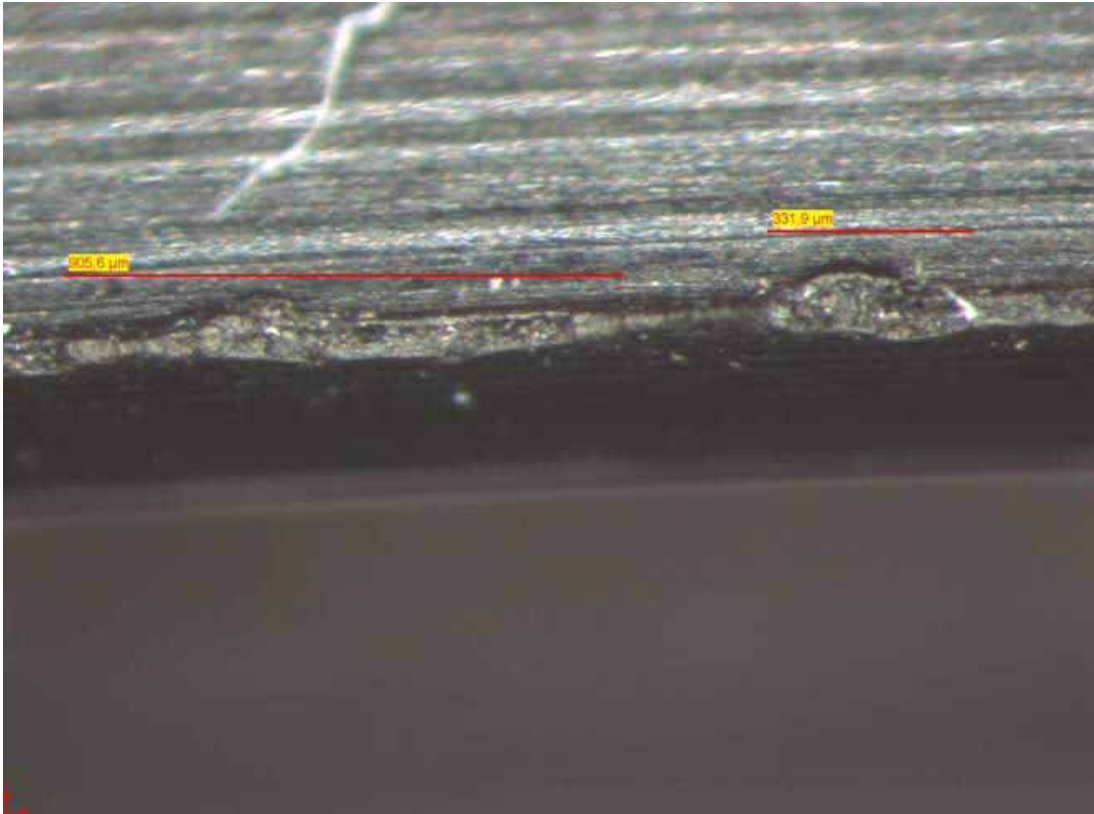
Kampiakselin vauhtipyörän puoleinen tiiviste tutkittiin valmistajatehtaalla mikroskoopilla. Tasaista normaalina pidettävää kulumista oli tiivisteiden reuna-alueella, mutta aivan reunassa oli kaksi vauriota. Toisen pituus oli 332 μm ja leveys noin 100 μm . Toisen vaurion pituus oli 906 μm ja leveys leveimmillään noin 100 μm .

Kuva 4. Kampaakselin tiivisteen vaurio

Moottorin valmistajatehdas havaitsi mikroskooppisessa tutkimuksessa kampiakselin huulitiivisteen tiivistepinnassa vaurioita, jotka ovat voineet aiheuttaa vuotoa. Tehtaan lausunnon mukaan vastaavanlaisia tiivistemurtumia ei ole aikaisemmin havaittu, mutta olettaa vaurioitumisen johtuneen kampikammion liian korkeasta paineesta.

Another interesting point of observation of the fractures was that they were located 180° in opposite to each other. This let us assume that one half of the sealing lip flipped over due to high internal crankcase pressure and created these fractures.

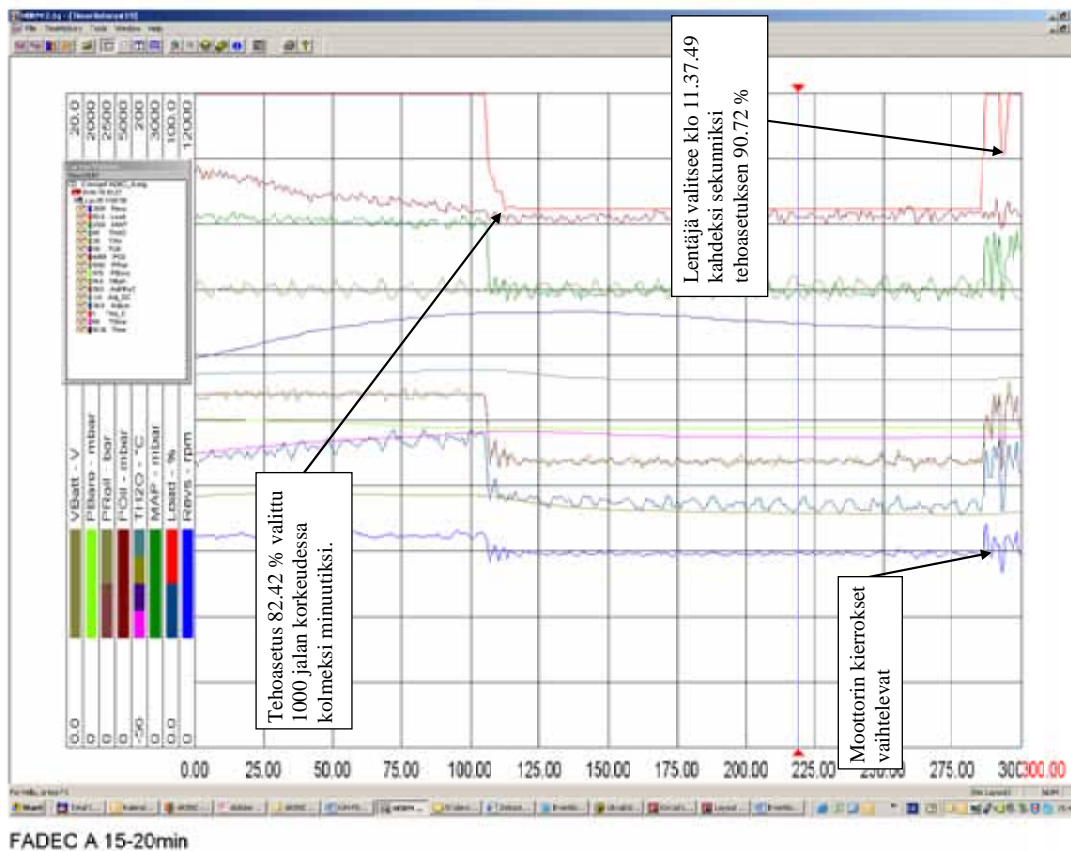
FADEC A 15-20min

Teho-asetus 82,4 % oli valittu 1000 jalan korkeudessa kolmeksi minuutiksi. Teho-asetus 99,99 % oli valittu klo 11.37, (aloitettu nousu selvityksen mukaisesti 4000 jalkaan) moottorin arvot olivat vaihdelleet kuuden sekunnin ajan: moottorin pyörimisnopeus 4136–3494 r/min (2447–2067 potkurin r/min), ahtopaine 2364–2078 mbar, polttoaineen paine 1358–1172 bar. Teho-asetus 90,72 % oli valittu kahdeksi sekunniksi klo 11.37 ja sen jälkeen oli valittu 99,99 % tehoasetus.

Kuva 5. FADEC:in parametrejä aikavälillä 15–20 min

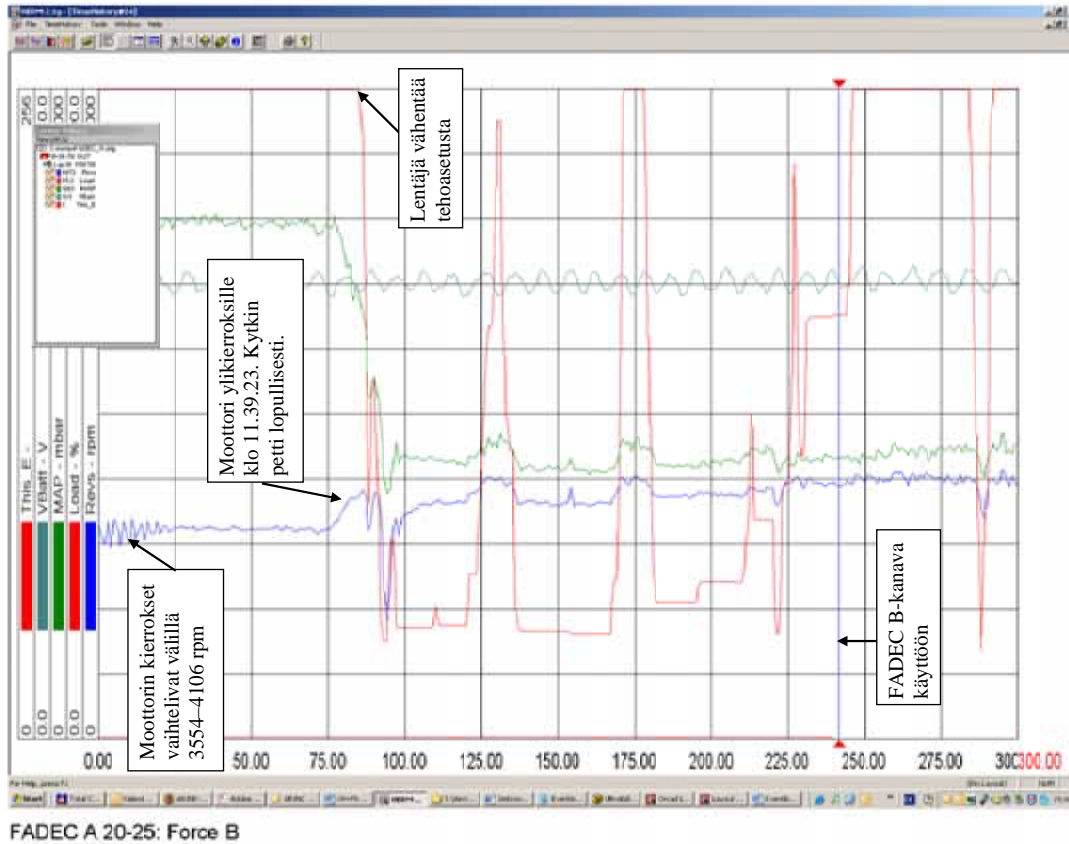
Moottorin pyörimisnopeus vaihteli välillä 3554–4106 r/min. (moottorin maksimi pyörimisnopeus on: 4225 r/min, potkurin 2500 r/min). Moottori oli mennyt ylikierroksille klo 11.39 (4608 r/min) ja tallentui FADEC vikamuistiin. Moottorin pyörimisnopeus laski sekunniksi 2144 r/min tehoasetuksella 15 %. Tämän jälkeen moottori oli käynyt ylikierroksilla laskeutumiseen saakka, vaikka tehovivun asentoa oli säädelty 16,21–99,99 % välillä. FADEC B kanava, oli valittu käyttöön klo 11.41.

Kuva 6. FADEC:in parametrejä aikavälillä 20–25 min

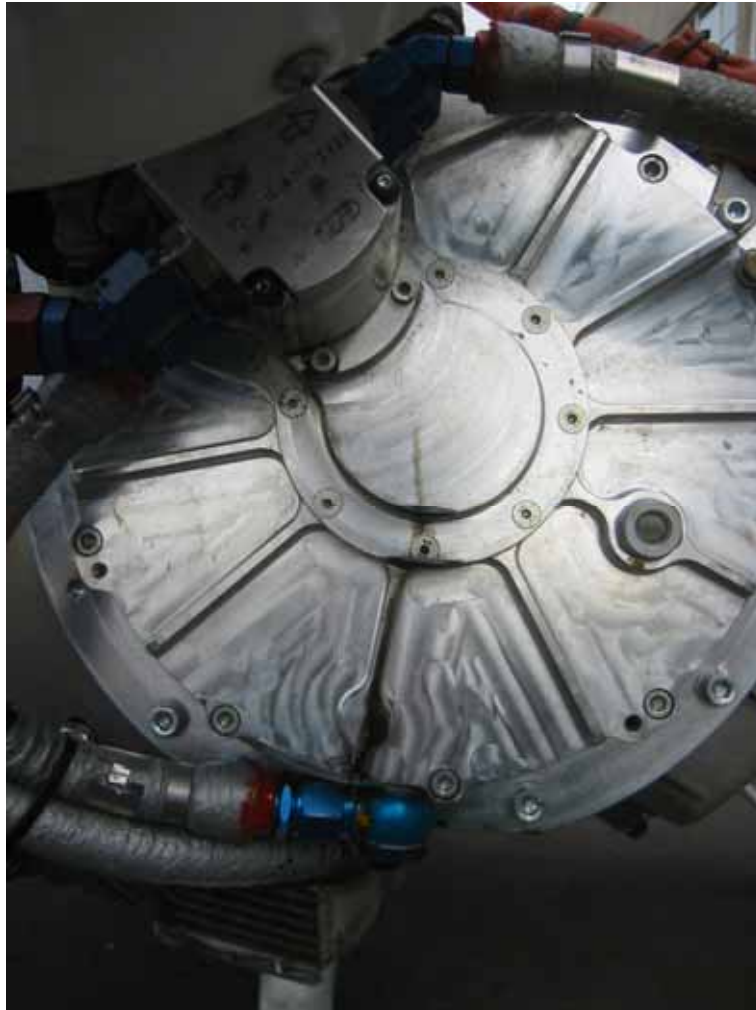
Kerhon huoltopäällikkö oli pannut merkille, että öljyn vuotojälkiä moottorisuojuksen sisäpinnalla oli kahdessa eri kohdassa. Öljyvuodot olivat olleet väriltään erilaiset. Etumainen vuotojälki oli vaaleampi ja sen takapuolella ollut vuotojälki oli tummempi.

Öljyä vuotanut kaksoispumppu oli tarkoitus vaihtaa seuraavassa huollossa toukokuun aikana.

Kuva 7. Kaksoispumpusta vuotanut moottoriöljy valui vaihteiston etupintaa pitkin vaihteiston alareunaan, josta se tippui moottorin alasuojuksen sisäpinnalle

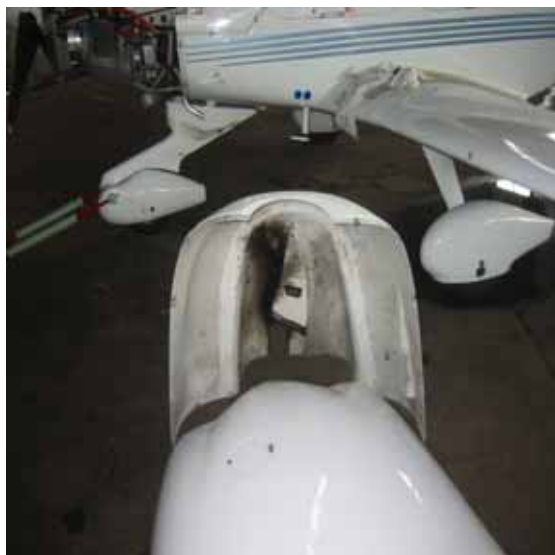
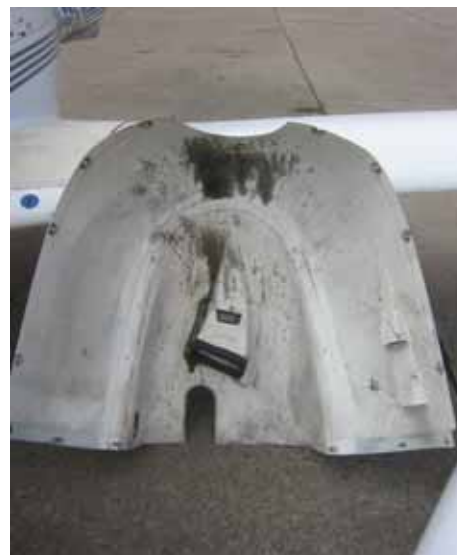
Kerhon huoltopäällikkö oli ottanut valokuvia moottorin alasuojuksen sisäpinnalle syntyneistä vuotojäljistä. Ensimmäiset kuvat oli otettu 16.4. ja 17.4., eli noin 1,5 kuukautta ennen pakkolaskua. Kuvista näkyy, että kaksoispumppu oli vuotanut varsin runsaasti ja vuotojälkiä oli moottorin alasuojuksella sekä pumpun kohdalla että moottorin kytkinkopan huohotinaukon kohdalla. Kuvasta näkyy, että huohotinaukon kohdalla öljy on väriltään tummempaa kuin sen etupuolella oleva vuotojälki. Öljyä oli vuotanut myös nokkalaskutelineeseen ja mahdollisesti rungon alle. Tuolloin öljyvuodon jäljet oli puhdistettu.

Kuva 8. Vuotojälkiä moottorin alasuojuksessa: Vasemmalla 17.4.2007 ja oikealla 26.4.2007 otetut kuvat

Toisessa valokuvassa, joka oli otettu 26.4., näkyy vuotojälkiä myös kahdessa kohdassa. Eniten öljyä on huohotinaukon etupuolella, mutta vuotojälkiä on myös huohotinaukon kohdalla. Vuodot ovat väriltään edellistä vaaleampia eikä öljyä ole valunut nokkalaskutelineelle saakka. Myös tällöin öljyvuodon jäljet oli puhdistettu.

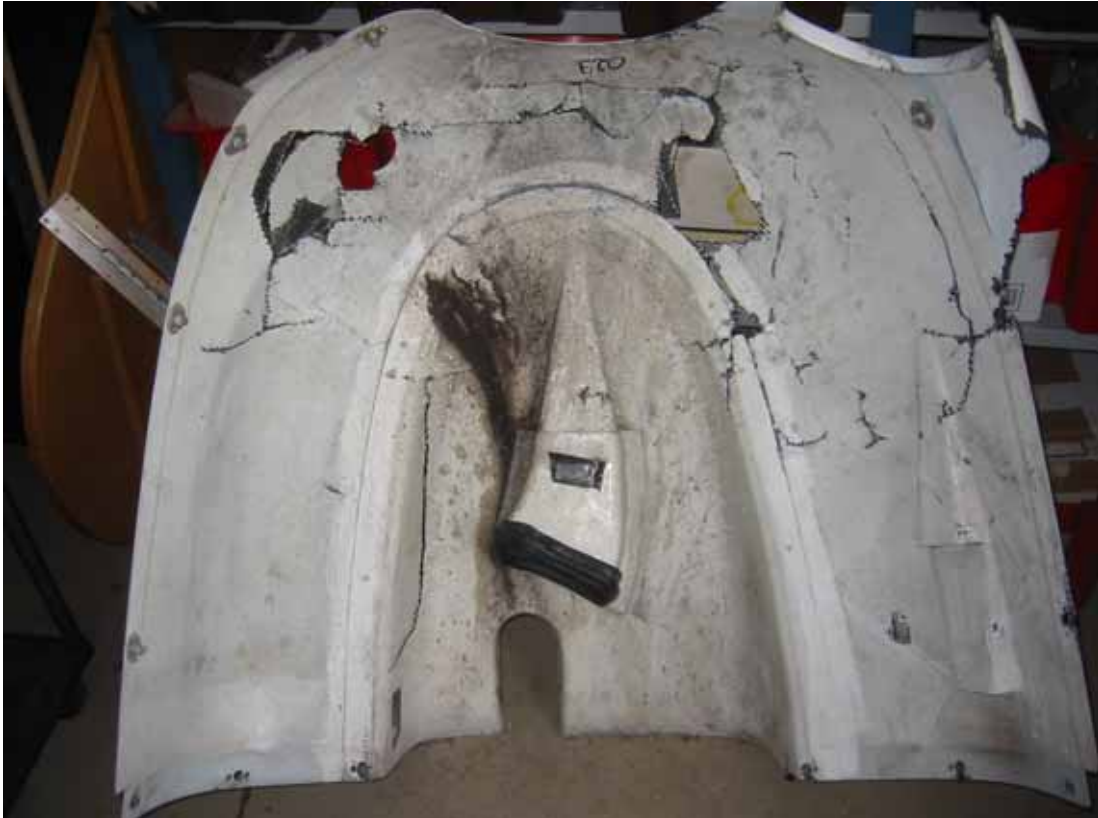
Myös pakkolaskun jälkeen otetussa kuvassa moottorin alasuojuksen sisäpinnalla näkyy öljyä. Suurin osa siitä on suhteellisen vaalean väristä, mutta huohotinaukon kohdalla öljy on tumman ruskeaa ja siinä oli todettavissa kytkinlevyn kitkamateriaalin jäämiä. Öljyä oli myös nokkalaskutelineessä ja rungon alapinnalla. Osa öljystä oli saattanut huuhtoutua pois moottorisuojuksen rikkoutuessa törmäyksessä veteen.

Vuotojälkiä esiintyi moottorisuojuksen sisäpinnalla useimmin kahdessa kohdassa. Etumainen jälki oli syntynyt potkurivaihteiston kaksoispumpun vuodosta, josta osa öljystä oli tippunut suoraan alas moottorisuojukselle ja osa oli valunut vaihteiston etuseinää pitkin ja tippunut edellä mainittua vuotokohtaa taemmas, kytkinkopan huohotinaukon kohdalta. Tähän samaan kohtaan oli tippunut myös kytkinkopan sisälle vuotanut öljy, joka oli ollut kytkimen kitkamateriaalin likaamaa ja siksi muuta öljyvuotoa tummempaa.

Kuva 9. Vuotojäljet pakkolaskun jälkeen

Ulkoinen öljyvuoto tippui alemman moottorisuojuksen sisäpinnalle juuri kytkinkopan huohotinaukon reunasta, eli samasta kohdasta, josta kytkinkopan sisäinen vuotoöljy oli tullut ulos. Lentotoiminnan aikaisissa tarkastuksissa huomio oli kohdistunut öljypumpusta tapahtuneeseen ulkoiseen vuotoon, minkä vuoksi sisäistä vuotoa ei ollut havaittu ennen pakkolaskua. Nämä vuodot yhdessä olivat olleet varsin merkittäviä, koska öljyä oli näkynyt rungon alla pyrstössä saakka ja se oli aiheuttanut öljyn lisästarvetta.
