Tutkintaselostus

D10/2007L

Rockwell 690A-lentokoneen laskutelinevika Helsinki-Vantaan lentoasemalla 20.6.2007

Rockwell 690A Turbo Commander

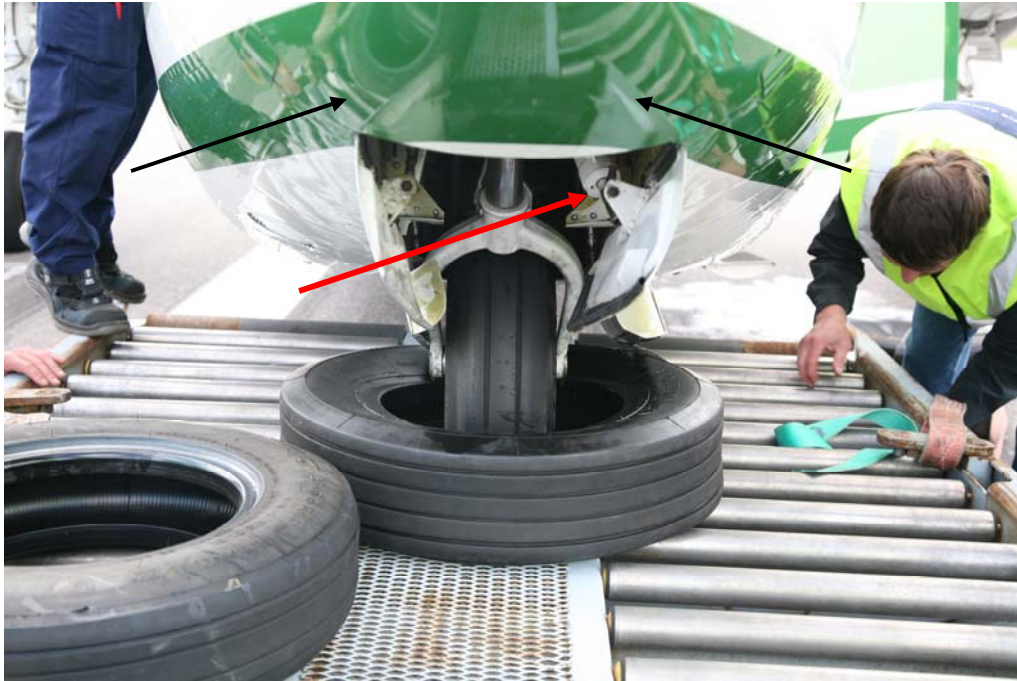
Tutkimuksissa todettiin, että nokkapyörän ohjaussylinterin kaikki neljä kiinnityspulttia olivat leikkautuneet poikki ja sylinteri oli irronnut paikaltaan, mutta jäänyt kahden hydrauliletkun ja ohjaussylinterin männänvarren kiinnityspultin varaan. Ohjaussylinteri pääsi siirtymään paikaltaan ja laskutelinettä alas otettaessa sylinteri jäi vasemman etumaisen laskutelineluukun käyttötangon kiinnityskorvakkeen taakse ja esti laskutelineen ojentumisen alalukkoasentoon.

Kuva 1. Punainen nuoli osoittaa kiinnityksestään irronneen hydraulisynteristä sijainnin. Sylinteri jäi vasemman etumaisen laskutelineluukun käyttötangon kiinnityskorvakkeen taakse. Rungon nokkakartiosta puuttuivat nokkapyörän suurinta sallittua 45 asteen kääntökulmaa osoittavat viivat. Mustat nuolet osoittavat paikkaa, joissa niiden olisi tullut olla.

Lentokoneen varaosakirjassa ”Illustrated parts catalog” sivulla 2-412 kuvassa 2-75 Placard and decal installation, on kuvattu ”Tow limits” rajoitusviivojen paikka lentokoneen nokkakartiassa. Kysymyksessä olevasta lentokoneesta puuttuivat rajoituskulmaa osoittavat viivat. Viivat olivat jääneet maalaamatta sen jälkeen, kun lentokone oli uudelleenmaalattu.

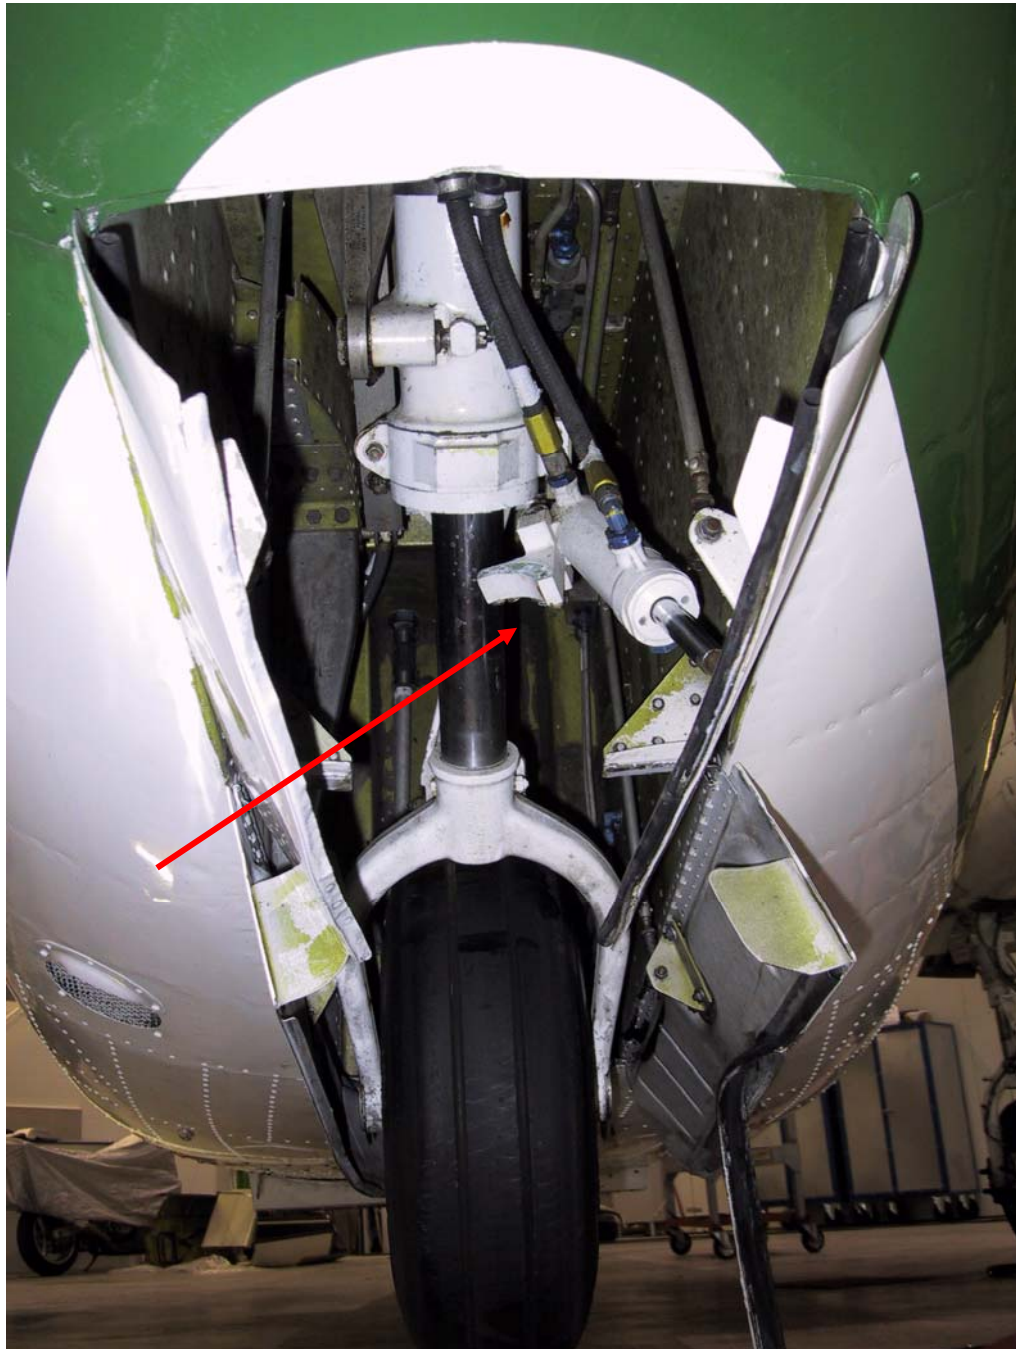
Lentokonetta oli huoltotoimien yhteydessä siirretty Helsinki-Malmin lentoasemalla 17.6.2007 pakettiauton vetokoukkuun kiinnitetyn vetoaisan avulla. Siirron yhteydessä vetoaisan ja lentokoneen keskilinjan välinen suurin sallittu 45 asteen kulma oikealle oli ylittynyt. Tämän seurauksena ohjaussylinterin mäntä oli painunut täysin sisään sylinteriin, jonka jälkeen sylinterin kiinnityspultteihin oli kohdistunut niin suuri leikkausvoima, että ne olivat katkenneet.

Kuva 2. Nokkapyörän kääntynyt yli 50 astetta oikealle ohjaussylinterin mäntä oli painunut täysin sylinterin sisään ja sylinterin kiinnityspultteihin oli kohdistunut niin suuri leikkausvoima, että ne olivat katkenneet (nuoli).

Lentokoneen huoltokäsikirjassa "Maintenance manual" sivulla 2-1 on mainittu, että lentokonetta siirrettäessä nokkapyörään kiinnitetyn vetoaisan avulla, aisaa ei saa poikkeuttaa yli 45 astetta keskilinjaa kummallekään puolelle. Huoltokäsikirjassa on myös mainittu, että 45 asteen rajoituskulma on merkitty lentokoneen nokkakarti-oon. Jos tämä poikkeutus ylitetään, siitä seuraa nokkalaskutelineen vaurioituminen. Tutkinnan yhteydessä tehtiin mittaus, jossa todettiin, että pultit leikkautuvat poikki vetoaisan kulman ylittäessä 50 astetta oikealle.

Tapahtuman perussyynä oli autohinauksen yhteydessä ylittynyt nokkapyörän suurin sallittu poikkeutuskulma oikealle, jonka seurauksena laskuteline oli rikkoutunut. Osittain irronnut nokkapyörän ohjaussylinteri esti laskutelineen siirtymisen al asentoon.
