Tutkintaselostus

D11/2007L

Moottoripurjelentokoneen onnettomuus lentoonlähdössä Nummelan lentopaikalla 14.7.2007

OH-381X

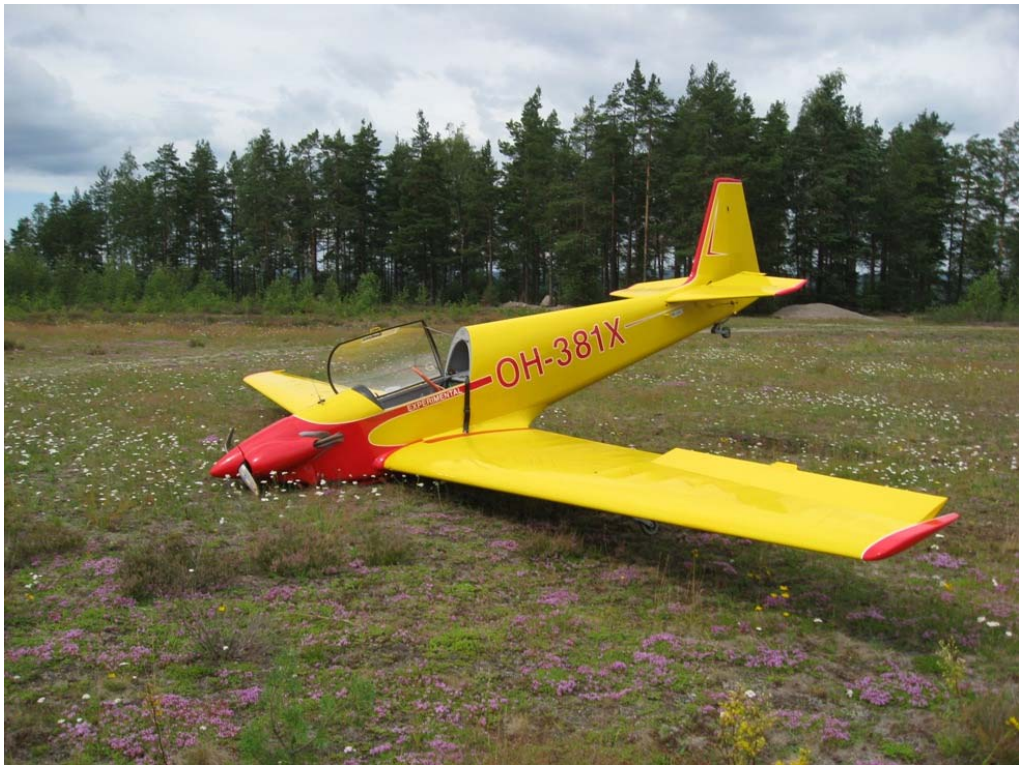
Kuva 2. OH-381X onnettomuuden jälkeen (kuva T. Linho)

Lentokone oli suunnilleen kiitotien 27 loppupään tasalla, kiitotien vasemmassa lai-dassa nokka maassa. Koneen nokka osoitti kiitotien suunnasta vasempaan. Oh-jaaja oli avannut ohjaamon kuomun, mutta istui vielä lentokoneessa. Ohjaaja pyy-si silminnäkijää yksi auttamaan itsensä pois ohjaamosta, mutta silminnäkijän yksi mukaan he yhdessä ohjaajan kanssa ensin sulkivat polttoainehanan ja katkaisivat koneesta sähköt. Muutaman minuutin kuluttua ohjaaja poistui koneesta itse ilman apua.

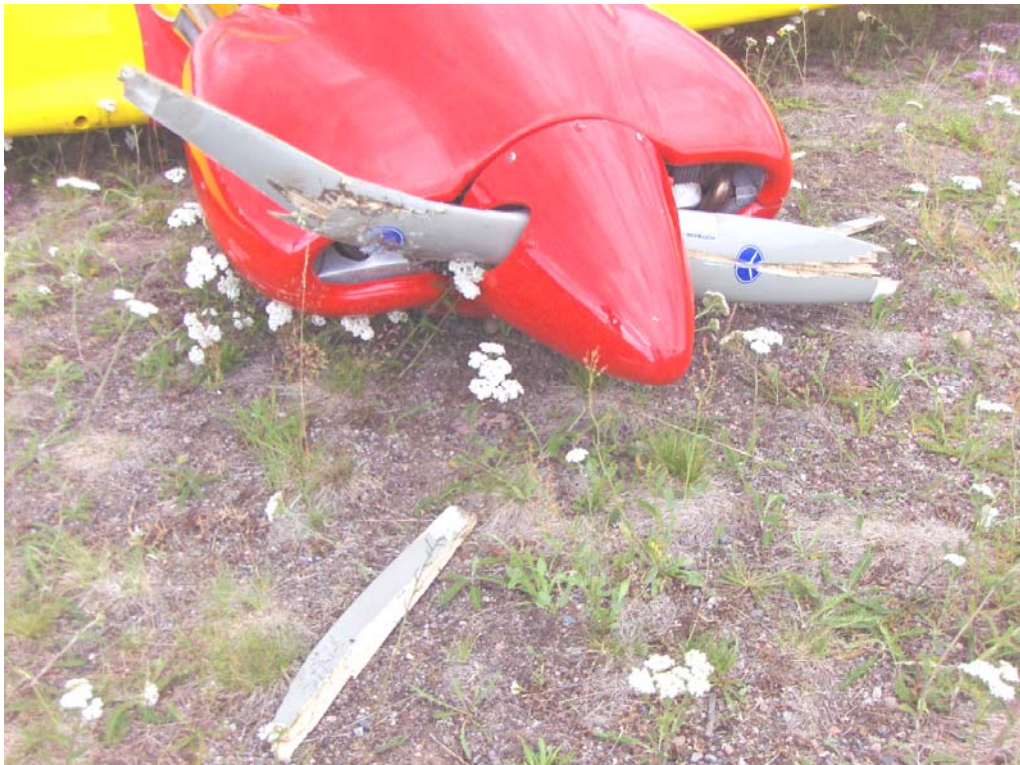
- Potkurin molemmat lavat ovat katkenneet.
- Moottorille on tehtävä iskuvauriotarkastus.
- Kaasutin on rikkoutunut.
- Moottoripeiton alaosa on rikkoutunut.
- Tuliseinän vasemmassa ja oikeassa alareunassa on vaurio.
- Laskuteline on irronnut ja telinehaarukan varret ovat katkenneet.
- Telinekotelon takanurkat ovat vaurioituneet.
- Ohjaamon alla olevan siipirakenteen pintaverhous ja rakenne on rikkoutunut.
- Vasen sivuperäsinpoljin on irronnut ja rikkoutunut.
- Vasemman siiven apupyörä on irronnut ja sen takakiinnitysvarsi vaurioitunut.
- Vasemman siiven alapinnan verhouskangas on vaurioitunut.

Kuva 3. Vaurioitunut potkuri

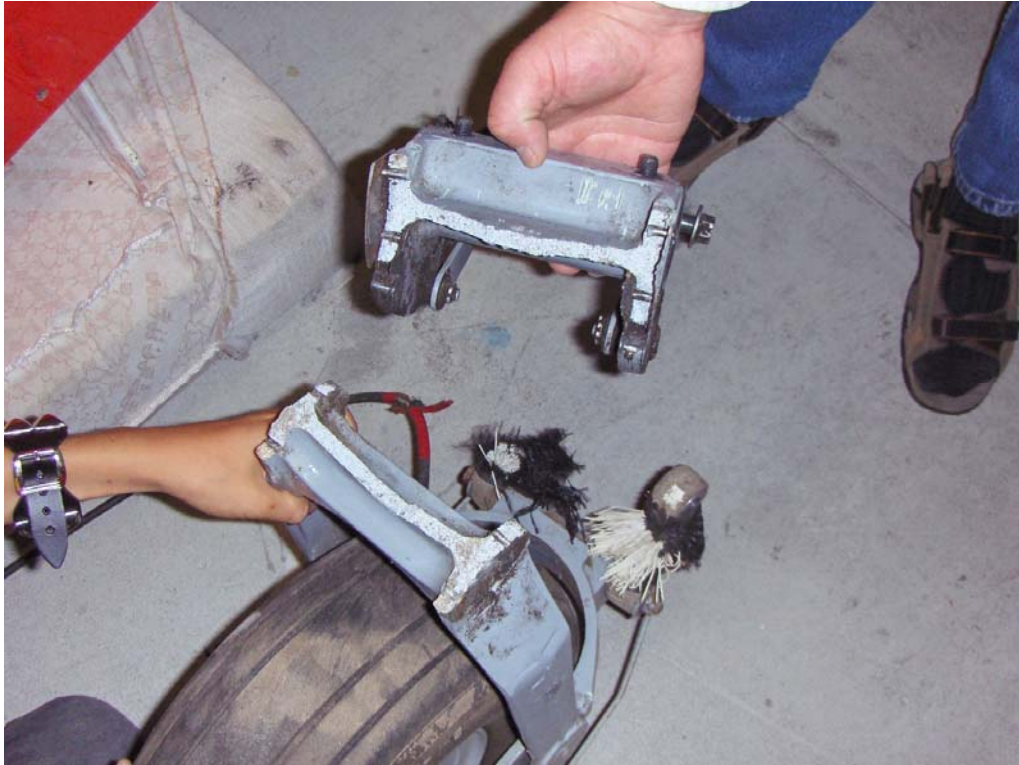
Kuva 4. Vaurioitunut laskuteline

Ohjaajan kertoman mukaan lentokone ei sakannut, vaan hän tietoisesti ohjasi koneen maahan. Nopeudesta ennen maahan osumista ei ole tietoa. Vedettyään kaasun kiinni ohjaaja veti pyöräjarrukahvasta tarkoituksenaan estää lentokoneen pomppaaminen uudelleen ilmaan ja lyhentää pysähtymismatkaa kiitotiellä. Laskeutuminen pyöräjarru päällä, mahdollisesti laskutelineen pääpyörä lukkiutuneena vaikeuttaa lentokoneen hallintaa laskeutumisen jälkeen huomattavasti. On oletettavaa, että ohjaaja käytti pyöräjarrua hätätoimenpiteenä tilanteessa, jossa normaali laskeutuminen ei enää ollut mahdollinen, estääkseen lentokoneen ajautumisen ulos kiitotieltä. Ohjaaja ei käyttänyt lentojarrua lentoonlähdön keskeytyksessä. Kiitotien pintaan viimeisestä kosketuksesta syntyneestä jäljestä voidaan päätellä, että päälaskutelineen pyörä ei ole pyörinyt ja on todennäköisesti ollut murtunut jo ennen viimeistä kosketusta maahan tai murtunut heti viimeisessä kosketuksessa. Päälaskutelineen toiseksi viimeisessä kosketuksessa kiitotiehen jättämän jäljen perusteella vaikuttaa siltä, että pyörä ei ole pyörinyt osuessaan maahan. Kosketus maahan tapahtui todennäköisesti niin suurella pystynopeudella, että laskuteline ei kestänyt sitä. Pääpyörän mahdollinen lukkiutuminen ennen kosketusta maahan vaikutti todennäköisesti myös laskutelineen rikkoutumiseen.
