Tutkintaselostus

D15/2007L

Robinson R-44 -helikopterin pakkolasku Valkealassa 3.9.2007

ES-HRW

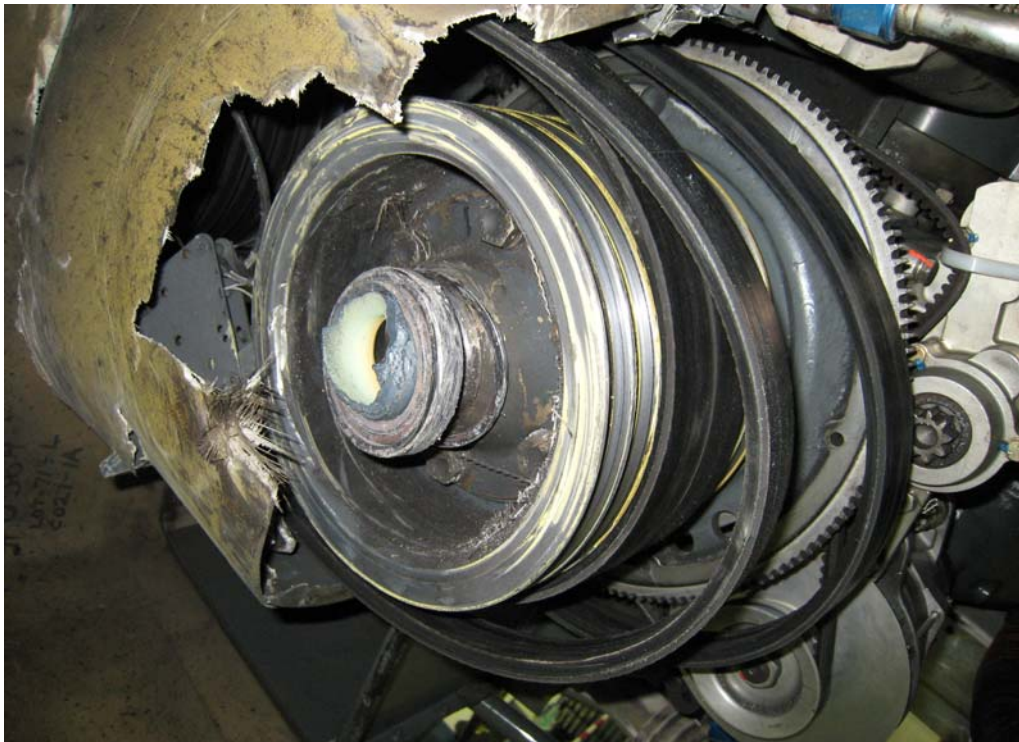
Pääroottorille ja pyrstöroottorille menevällä voimansiirtoakselilla oleva kytkinaktu-aattorin alalaakeri rikkoutui. Akseli katkesi suuresta kitkan kuumuudesta johtuen, ja hihnojen kytkinaktuattori rikkoutui. Tuuletin ja sitä ympäröivä rakenne sekä verhous rikkoutuivat. Mäntämoottori rikkoutui mekaanisesti liian suuren pyörintänopeuden takia.

Kuva 1. Katkennut voimansiirtoakseli

Syynä voimansiirron loppumiselle ja moottorin pysähtymiselle oli kytkinaktuattorin alalaakerin rikkoutuminen. Laakeri oli voideltu, tarkastettu ja kuitattu tehdyksi 12.7.2006 tapahtuneiden huoltotoimenpiteiden yhteydessä ja sillä oli reilusti käyttöaikaa vielä jäljellä tapahtuman sattuessa. Laakerin voitelu tehdään 300 tunnin tai 3 vuoden välein.

Tutkinnan yhteydessä tehtiin voiteluaineanalyysi, jolla varmistettiin, että laakerissa oli kyseiseen voitelukohtaan tarkoitettua Mobilgrease 28 rasvaa. Ainoaksi mahdolliseksi syyksi laakerin rikkoutumiselle jäi mekaaninen vaurio.

Välittömänä syynä voimansiirtoakselin katkeamiseen ja moottorin pysähtymiseen ja on ollut akselilla olleen laakerin rikkoutuminen, jolloin voimansiirto roottoreille on loppunut. Roottoreiden aiheuttaman kuormituksen loputtua moottori on rikkoutunut sekä pysähtynyt jouduttuaan liian suurelle pyörintänopeudelle.
